**TRIBUNALE DI PALERMO**  
**SEZIONE VI CIVILE - ESECUZIONI IMMOBILIARI**

Esecuzione Immobiliare R.G.Es. 280/2024

**PERIZIA DI STIMA IMMOBILIARE**  
**LOTTO UNICO**

Piena proprietà degli immobili destinati a ufficio siti in Palermo, via Catania n. 166/A, piano ammezzato, interni 15 e 16, censiti al Catasto Fabbricati al foglio 50, p.lla 721 subalterni 11 e 12 (cat. A/10)

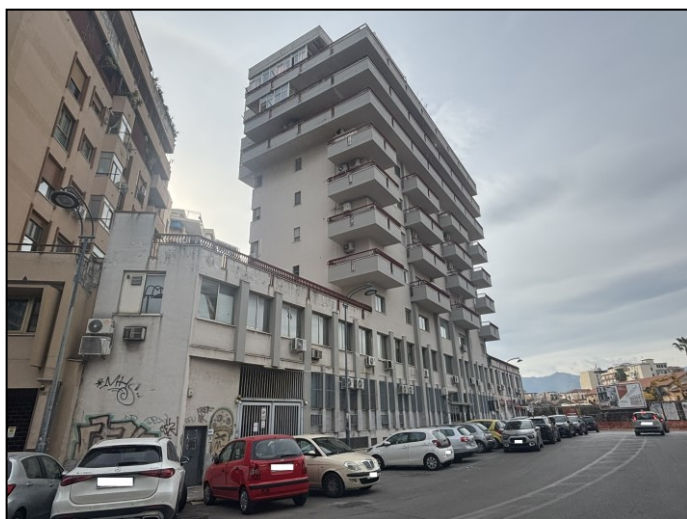
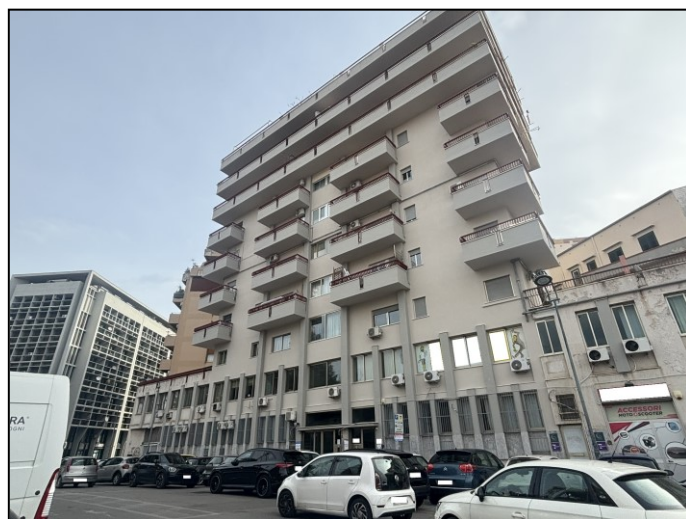
Il fabbricato che comprende i beni in parola è composto da piano interrato, piano seminterrato, piano terra, piano ammezzato e otto piani elevati, è realizzato con struttura intelaiata in calcestruzzo armato e solai latero-cementizi, ha copertura piana e presenta caratteristiche costruttive nella norma in relazione alla tipologia edilizia e all'epoca di edificazione. La facciata prospiciente via Catania, scandita da lesene, presenta uno zoccolo di rivestimento in lastre di marmo di Billiemi, i prospetti dell'edificio sono rifiniti con intonaco tipo Li Vigni a tinta chiara e mostrano nel complesso uno stato conservativo e manutentivo buono, sebbene si rilevino alcuni ammaloramenti a carico delle porzioni di fabbricato a due elevazioni fuori terra che fuoriescono dalla sagoma del corpo principale. I parapetti dei balconi e dei terrazzi sono costituiti da muretti sormontati da ringhiere in ferro verniciato e le finiture esterne risultano di normale livello qualitativo (foto 1-2-3-4 in Allegato 6).

**Foto 1-2 – Vedute da via Catania dell'edificio di cui fanno parte gli immobili pignorati**

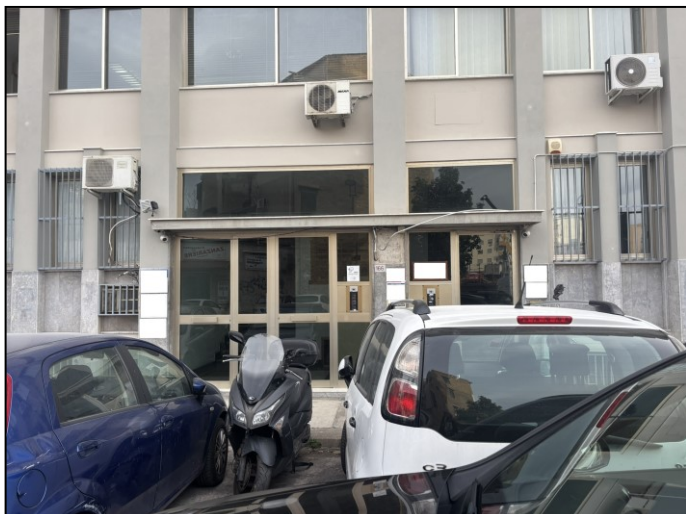
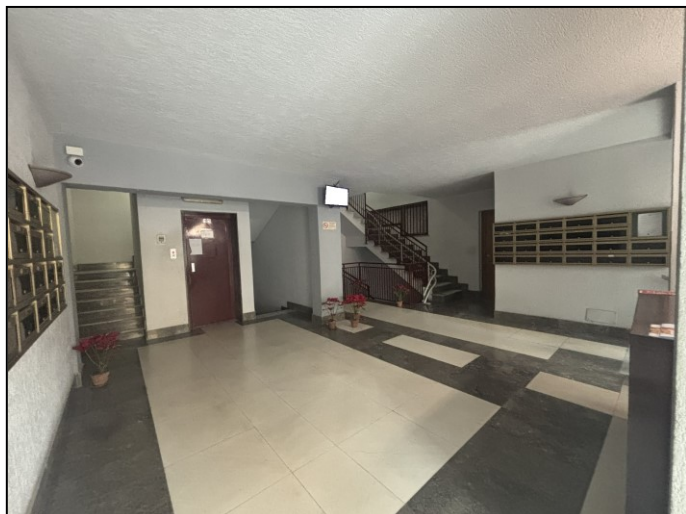
Il fabbricato presenta un androne con ingresso dai numeri civici 166-166/A di via Catania (foto 5-6-7-8), da cui hanno inizio due corpi scala – uno dei quali corredato di ascensore e posto al servizio dei piani residenziali, l'altro, privo di ascensore, che conduce al piano ammezzato e al piano seminterrato – ed è dotato di servizio di portineria. Lo stabile, provvisto di impianto di videosorveglianza, mostra parti comuni interne connotate da buone condizioni d'uso e di manutenzione. I portoni d'ingresso hanno serramenti in alluminio anodizzato e vetri, l'androne, al pari delle scale e dei corridoi comuni, è pavimentato con lastre di marmo e ha pareti intonacate e tinteggiate.

Foto 5-8 – Vedute dei portoni d'ingresso civici 166-166/A e dell'androne condominiale

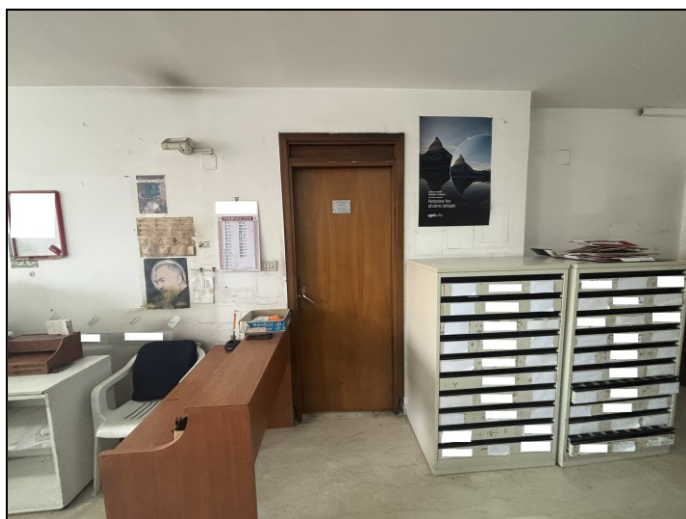
**Composizione interna** – L'immobile sub 11 (v. planimetria dello stato di fatto in Allegato 7) è composto da un unico grande ambiente (foto 20-21-22-23-24-25) e da un servizio igienico completo di doccia, lavabo, vaso e bidet (foto 26-27-28). Si evidenzia che l'ufficio de quo risulta oggi accorpato all'immobile contiguo sub 12, anch'esso oggetto di pignoramento, per effetto della realizzazione di una porta nella parete di confine tra i due locali (foto 29).

Foto 29 – Porta di collegamento con il sub 12

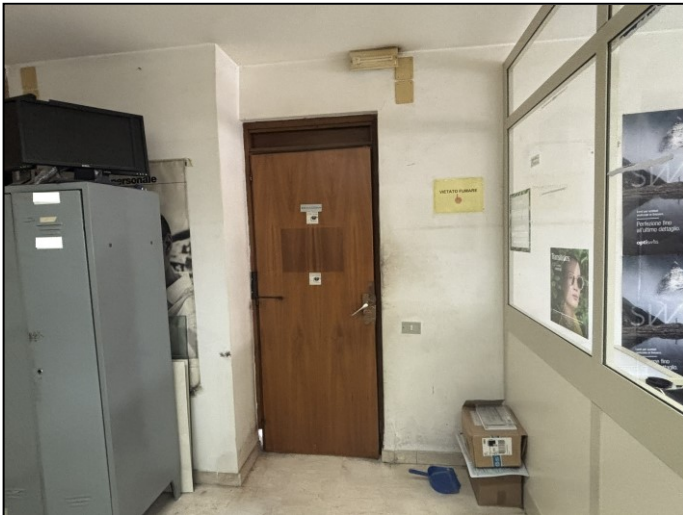
**Composizione interna** – L'immobile sub 12 (v. planimetria dello stato di fatto in Allegato 7) è composto da un grande vano, bipartito mediante l'installazione di una parete mobile realizzata con elementi prefabbricati modulari in alluminio verniciato, pannelli in laminato e vetri, la cui altezza non raggiunge il soffitto (foto 34-35-36-37-38-39), da un ulteriore vano comunicante con il precedente (foto 40-41-42-43-44-45), da un servizio igienico completo di lavabo, vaso e bidet (foto 46-47-48), con ripostiglio adiacente schermato su un lato da ante scorrevoli in alluminio anodizzato e pannelli in laminato (foto 49-50). Si ribadisce che l'ufficio in parola risulta oggi accorpato all'immobile contiguo sub 11, anch'esso oggetto di pignoramento, per effetto della realizzazione di una porta nella parete di confine tra i due locali (foto 51).

Foto 51 – Porta di collegamento con il sub 11

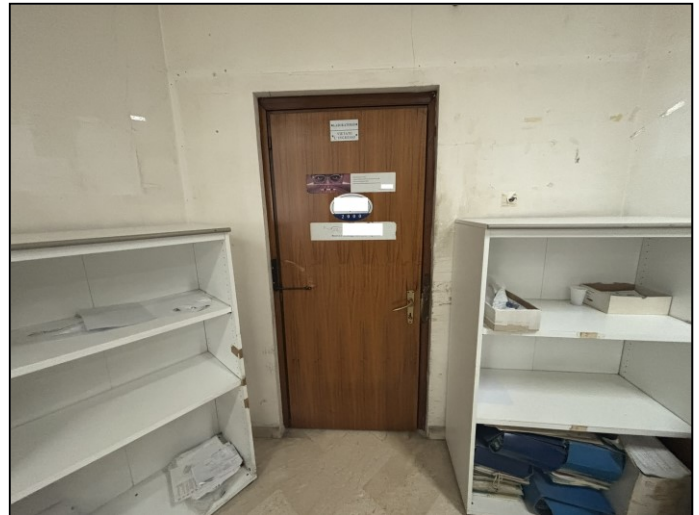
Si segnala, inoltre, che il locale sub 12 è altresì collegato all'unità immobiliare adiacente sub 64,

estranea al pignoramento, tramite una porta realizzata nella parete di confine tra i due locali (foto 52-53), in corrispondenza del vano con ingresso dal corridoio comune (vano 2).

Foto 53 – Porta di collegamento con il sub 64

Premesso che l'apertura di collegamento con l'immobile sub 64, come illustrato nel prosieguo della perizia, non risulta sanabile e, pertanto, è necessario provvedere alle opportune opere di ripristino mediante la chiusura del varco realizzato nel muro di confine, ai fini della conformità catastale, tenuto conto anche dei procedimenti di regolarizzazione urbanistico-edilizia meglio descritti nel prosieguo della relazione, occorre procedere ad una variazione DOCFA, con contestuale presentazione della planimetria catastale, a fronte di un costo, comprensivo di compensi tecnici e diritti erariali, che può quantificarsi in circa 1.000,00 euro.
