**TRIBUNALE DI PALERMO**  
**SEZIONE VI – ESECUZIONI IMMOBILIARI**

**Esecuzione Immobiliare R.G. Es. 201/2022**

**PERIZIA DI STIMA IMMOBILIARE**  
**LOTTO UNICO**

*Appartamento ubicato nel Comune di Capaci, in Via Monsignor Siino n. 51 (ex 45)*

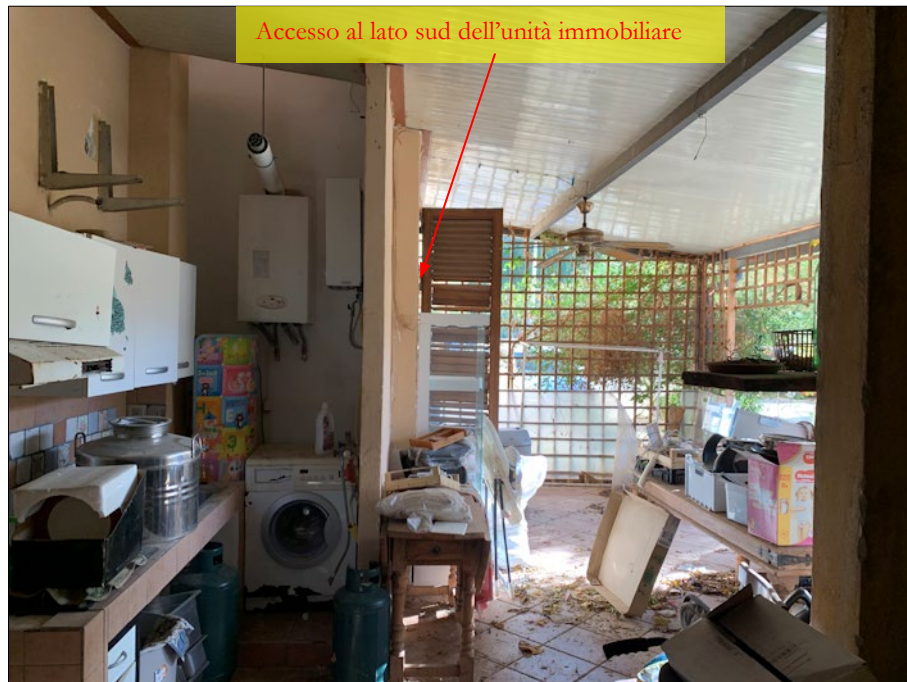
**Figura 9:** Fotogramma della porzione di cortile condominiale sul lato sud dell'edificio, delimitata e incorporata nell'immobile

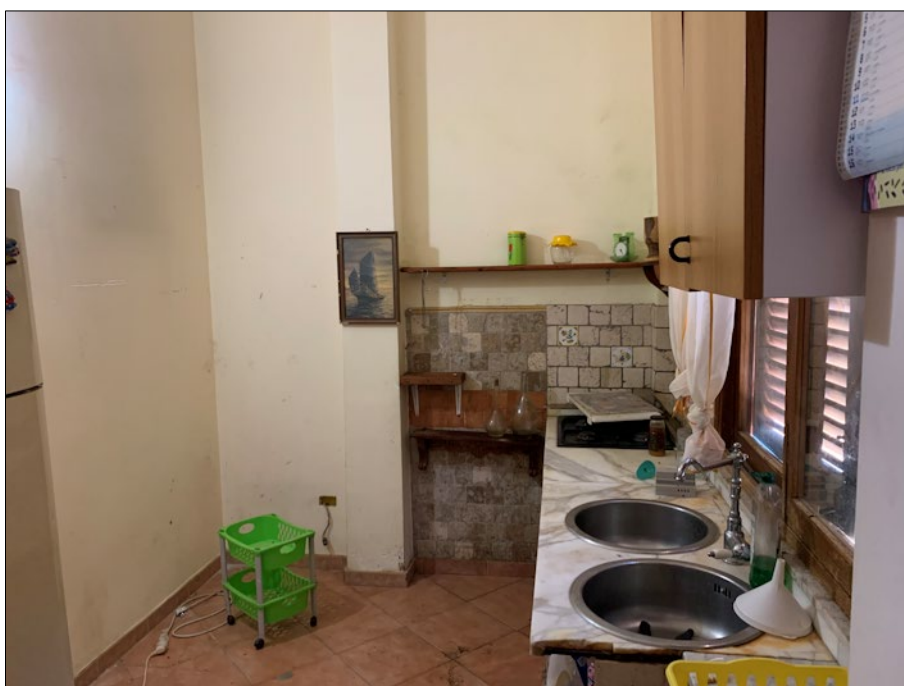
condominiale. Analogamente, si riscontra che il locale denominato in planimetria “Cucina 2” risulta urbanisticamente difforme e non regolarizzabile, derivando dall’illegittima annessione all’unità immobiliare di una struttura realizzata su superficie di proprietà condominiale.

**Figura 16:** *Particolare della cucina del lato sud dell'immobile ("Cucina 2" in planimetria)*
