TRIBUNALE DI RAGUSA

Perizia dell'Esperto ex art. 568 c.p.c. Ing. Fernandez Fabio, nell'Esecuzione Immobiliare 28/2023 del R.G.E.

LOTTO UNICO

- **Bene N° 1** - Casa indipendente ubicata a Ragusa (RG) - via Michelangelo Buonarroti n.115 - 117, piano T-1-2 (Coord. Geografiche: Lat.: 36,9288 Lon.: 14,7210)

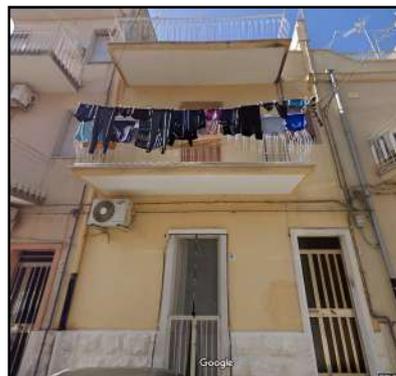
FIGURA 2. PROSPETTO COMPARABILE A

PREZZO	50.000,00 €
DATA (MESI)	8
SUP. PRINCIPALE	137,27
SUP. BALCONI-TERRAZZA-CAVEDIO	27,82
SERVIZI IGIENICI	2
FINITURE	2

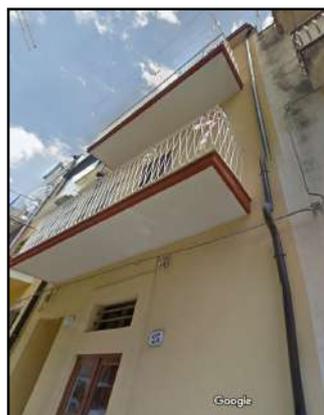
FIGURA 3. PROSPETTO COMPARABILE B

PREZZO	55.000,00 €
DATA (MESI)	3
SUP. PRINCIPALE	119,15
SUP. BALCONI-TERRAZZA-CAVEDIO	7,80
SERVIZI IGIENICI	2
FINITURE	3

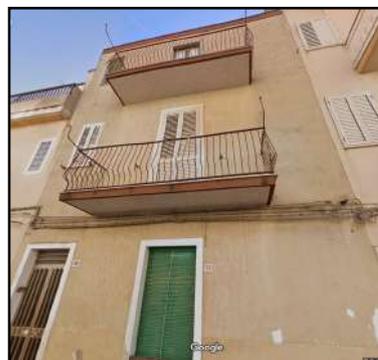
FIGURA 4. PROSPETTO COMPARABILE C

PREZZO	28.000,00 €
DATA (MESI)	7
SUP. PRINCIPALE	118,65
SUP. BALCONI-TERRAZZA-CAVEDIO	21,00
SERVIZI IGIENICI	1
FINITURE	1

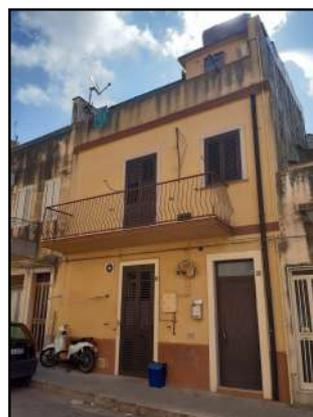
FIGURA 5. PROSPETTO SUBJECT

PREZZO	???????,?? €
DATA (MESI)	0
SUP. PRINCIPALE	120,87
SUP. BALCONI-TERRAZZA-CAVEDIO	30,84
SERVIZI IGIENICI	2
FINITURE	2

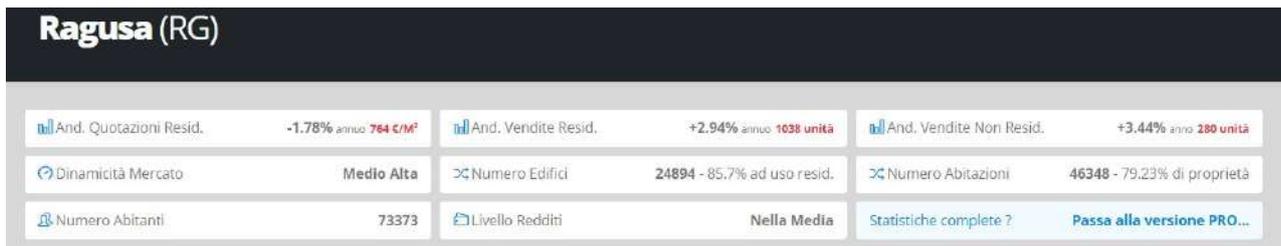
Data: il prezzo marginale è stimato con il saggio annuale (-1,78%) calcolato sulle quotazioni del mercato locale rispetto al prezzo rilevato:

FIGURA 6. SAGGIO ANNUO DI RIVALUTAZIONE TEMPORALE INDICAZIONE BORSINO IMMOBILIARE SU RAGUSA (RG)
