Consulenza Tecnica d'Ufficio
Procedimento n°25/2012 Registro Fallimenti

Arch. Signorino Marika

RELAZIONE DI STIMA

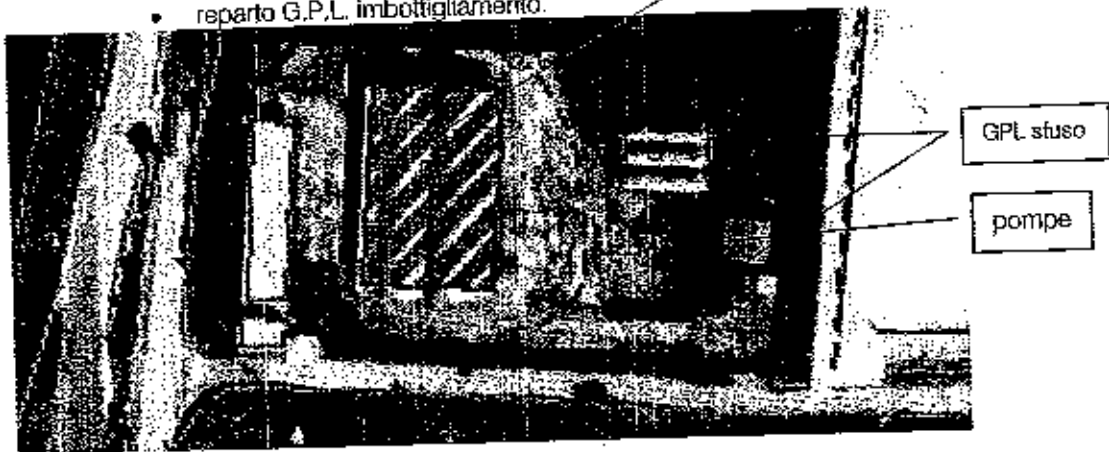
Il bene pignorato, individuato ed identificato sulle TAV. n.ri 0 ed 1 quale Lotto n° 1 – cespite 1, allegate alla presente relazione, è uno stabilimento industriale per il riempimento ed il travaso di gas di petrolio liquefatti in disuso da anni, ovvero trattasi di un deposito commerciale di G.P.L., comprendente fondamentalmente due reparti:

- reparto G.P.L. sfuso;
- reparto G.P.L. imbottigliamento.

Le principali operazioni che venivano svolte nel deposito erano:

- arrivo del G.P.L. mediante autobotti (punto di travaso N) e scarico del G.P.L. nei serbatoi;
- stoccaggio del G.P.L. nei serbatoi (parco serbatoi G);
- ripresa del G.P.L. dai serbatoi (reparto G.P.L. sfuso), mediante pompaggio e compressione del GPL (M), e carico su cisternette (botticelle) per la commercializzazione, nel punto di travaso N;
- ripresa del G.P.L. dai serbatoi (reparto G.P.L. imbottigliamento), mediante pompaggio e compressione del GPL (M), e riempimento bombole nel capannone F, e loro commercializzazione.

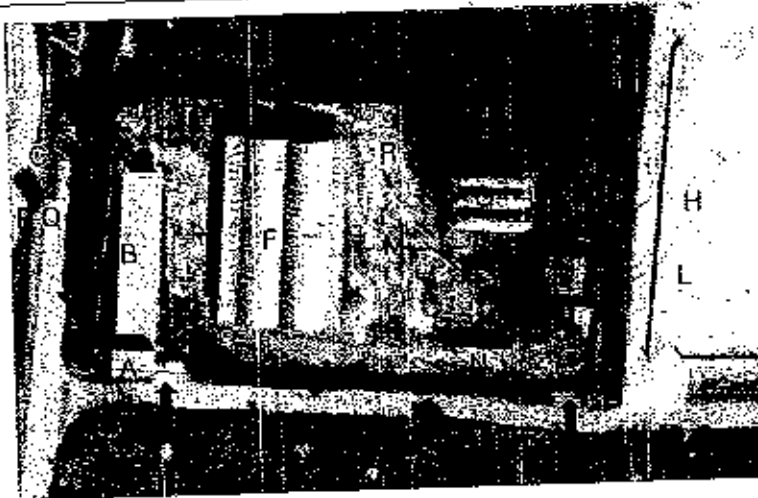
Lo stabilimento comprende anche fabbricati adibiti all'ammistrazione, alla custodia dell'attività nonché fabbricati, area e costruzioni di servizio, come sotto riportato su ortofoto.

- A, comprendente l' alloggio del custode;
- B, comprendente gli uffici, i servizi per il personale, i magazzini e l'officina;
- C, locale pompe antincendio;
- D, cabina elettrica;
- E, tettoia su basamento in cemento;
- H, vasca di raccolta eventuali rifiuti dal parco serbatoi G;
- I, vasca di riserva idrica antincendio;
- L, pompe antincendio di servizio della vasca di riserva idrica;
- O, area attacco Vigili del Fuoco;
- P - Q, pozzo trivellato e serbatoio a torre di riserva idrica per l'antincendio e l'approvvigionamento idrico;
- R, area di pertinenza dell'attività.
