# TRIBUNALE di SIRACUSA

### RELAZIONE DI CONSULENZA TECNICA D'UFFICIO

**Procedimento:** 150/2022 R.G.Es.

- **LOTTO 01:** appartamento sito in Siracusa (SR), Via Modica n. 5, Sc. B, int. 5, piano terzo, identificato in Catasto Fabbricati al Fg. 29, p.IIa 1129, sub. 31;
- **LOTTO 02:** garage sito in Siracusa (SR), Via Modica n. 5, piano terra, identificato in Catasto Fabbricati al Fg. 29, p.IIa 1129, sub. 3.

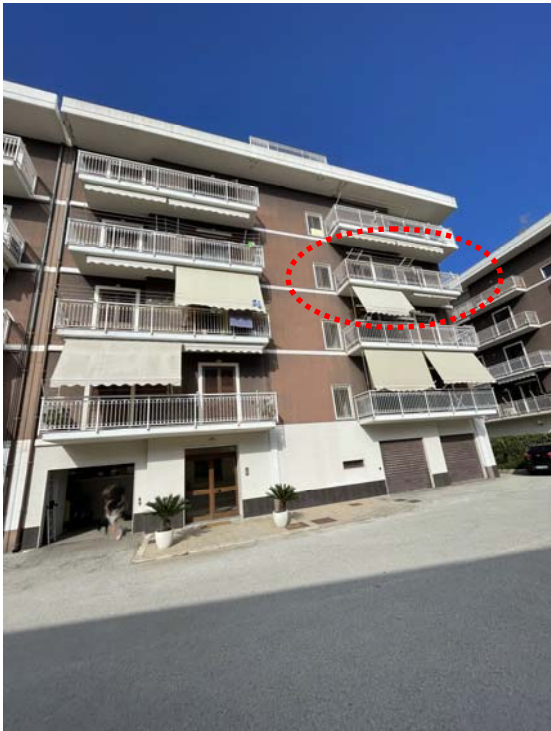
La struttura portante del fabbricato è del tipo intelaiato in c.a., con solai latero-cementizi, copertura a falde inclinate in latero-cemento con manto di tegole del tipo alla siciliana, tamponamenti esterni in laterizi a cassa vuota e tramezzi interni con mattoni forati dello spessore di 8 cm.

Vista del fabbricato e individuazione dell'immobile

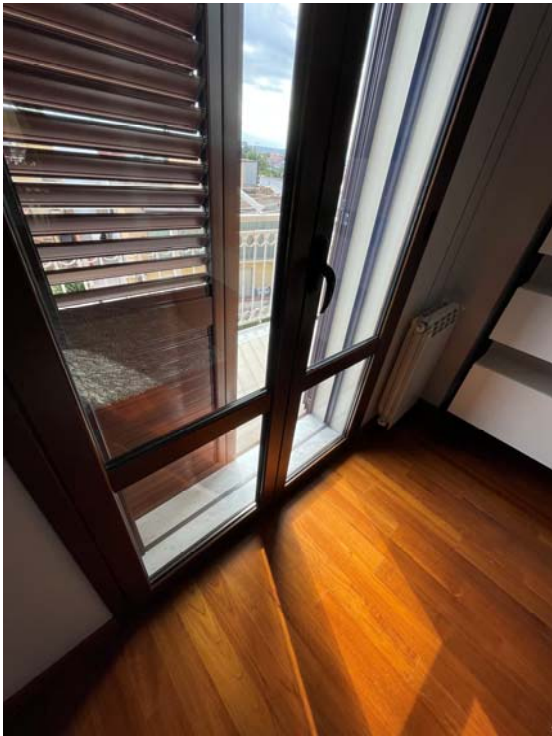
Gli infissi esterni sono in alluminio a taglio termico effetto legno e gli oscuranti esterni, anch'essi in alluminio effetto legno, sono del tipo a persiana. Le porte interne sono in legno laccato bianco.

Dettaglio fotografico degli infissi esterni

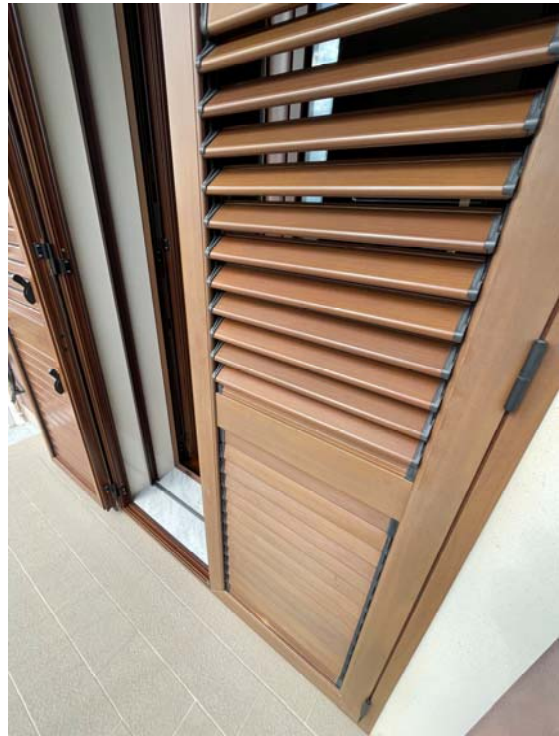
Dettaglio fotografico degli oscuranti esterni

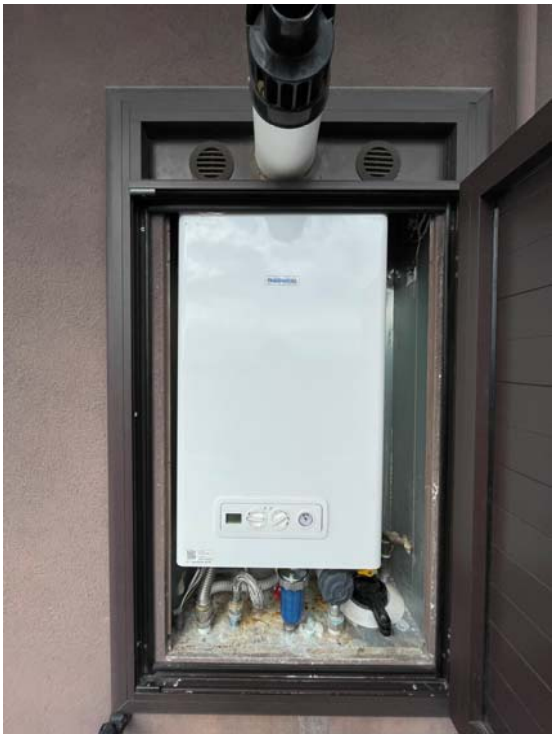
L'immobile è dotato di sistema di riscaldamento con caldaia a gas metano con termosifoni. Esso risulta inoltre regolarmente catastato. La caldaia, collocata in nicchia esternamente sul tombagno perimetrale, provvede naturalmente, anche all'acqua calda sanitaria. Il raffrescamento ambientale avviene attraverso split interni, due dei quali sono disposti nelle camere da letto ed uno in cucina. Le macchine sterne della climatizzazione sono disposte rispettivamente nei due balconi esterni.

Dettaglio fotografico della caldaia

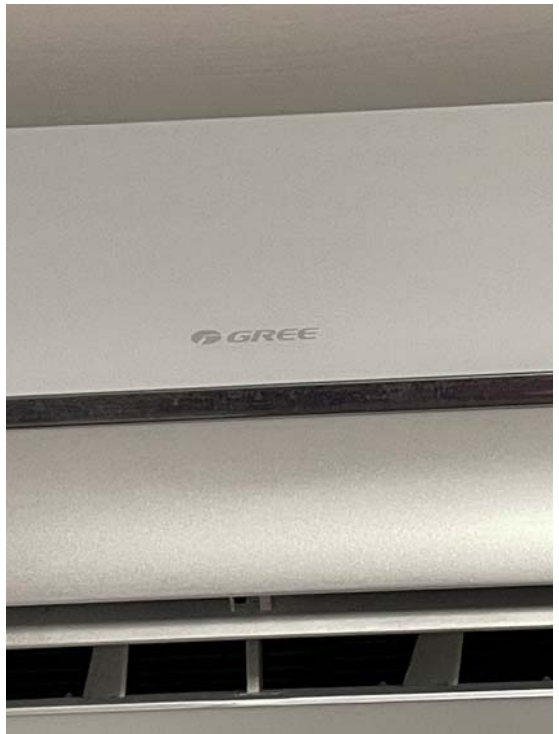
Dettaglio fotografico dei climatizzatori del tipo split

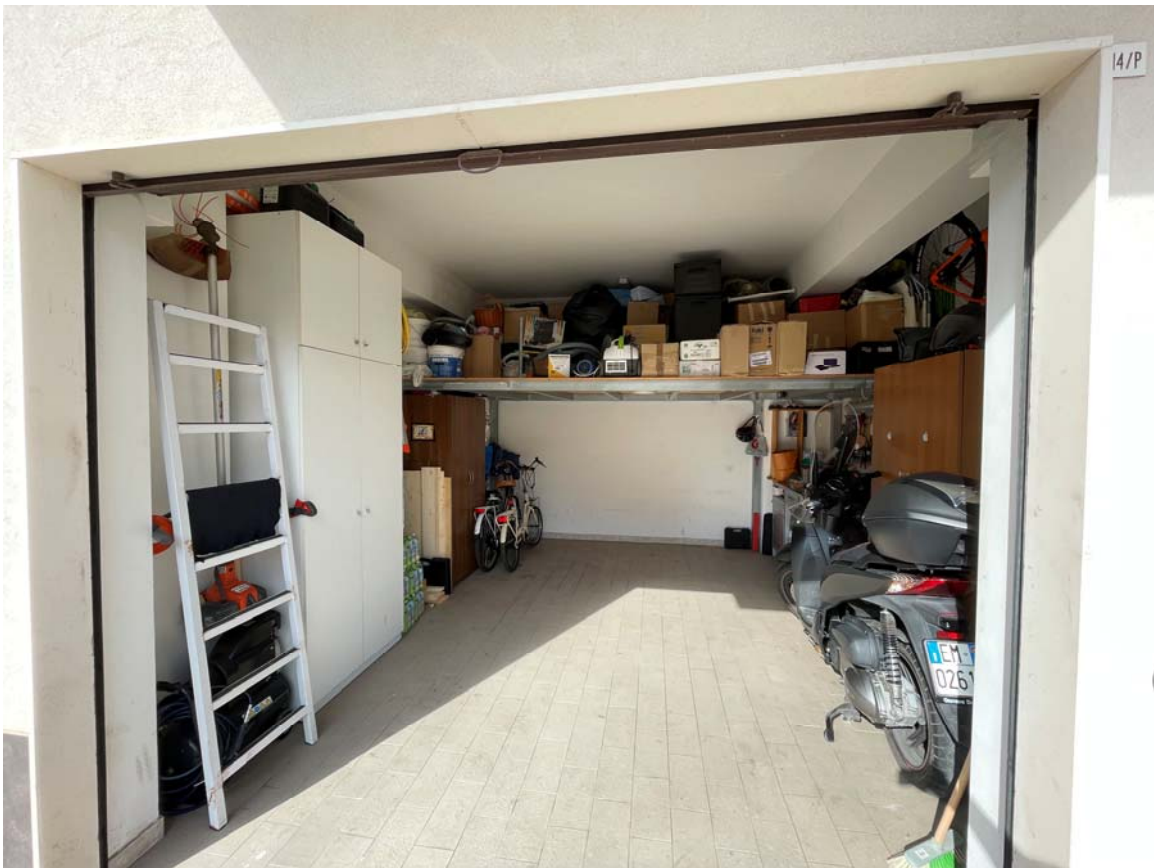
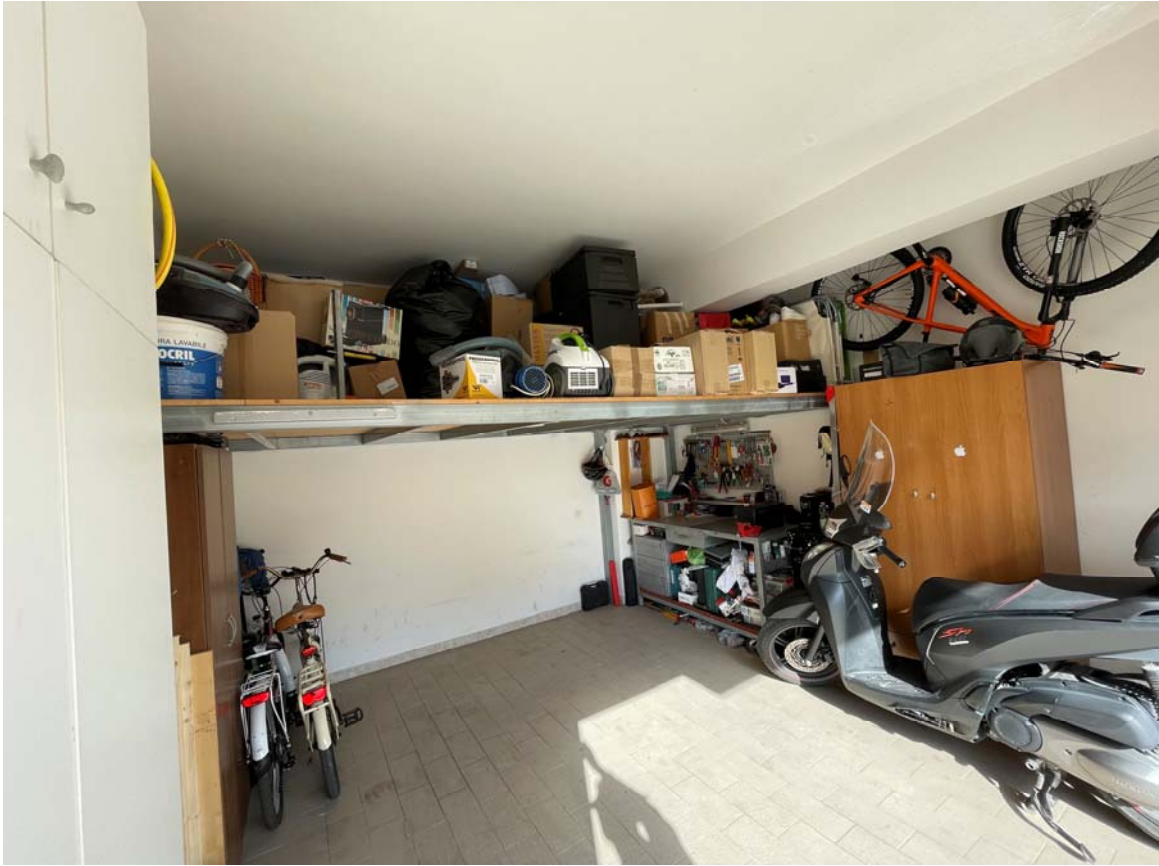
Come meglio rappresentato sul rilievo metrico riportato all'*Allegato 12*, l'immobile si compone di un unico vano con soppalco interno.

Per quanto riguarda le finiture interne, l'immobile è interamente pavimentato con mattonelle di gres porcellanato di piccolo formato. Le pareti interne sono intonacate a civile e tinteggiate. L'infisso esterno è del tipo a serranda in alluminio.

Vista del garage
