RELAZIONE DI CONSULENZA TECNICA D'UFFICIO

**TRIBUNALE DI SIRACUSA
ESECUZIONI IMMOBILIARI**

Esecuzione n. 41/2019 R.G. Es.

L'Esperto Estimatore

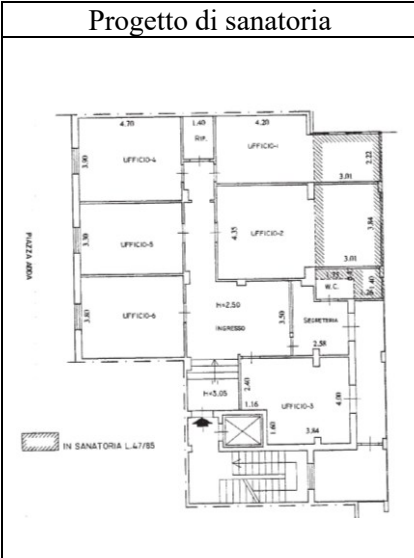
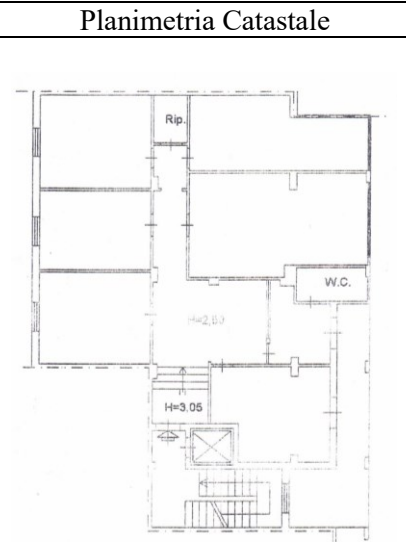
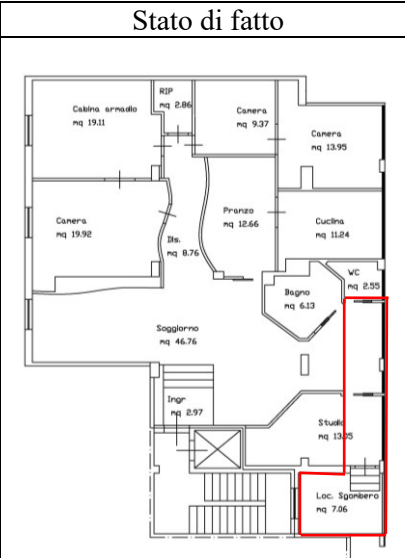
Progetto di sanatoria	Planimetria Catastale	Stato di fatto

Dalle ricerche effettuate presso l'ufficio tecnico comunale, non sono state riscontrate ulteriori pratiche e/o progetti (nemmeno in sanatoria), pertanto dal raffronto tra la situazione documentale e lo stato dei luoghi è possibile affermare che l'unità pignorata risulta essere:

- urbanisticamente non regolare, in quanto difforme dall'ultimo progetto approvato;
- catastalmente non regolare, in quanto difforme rispetto all'ultima variazione presentata.

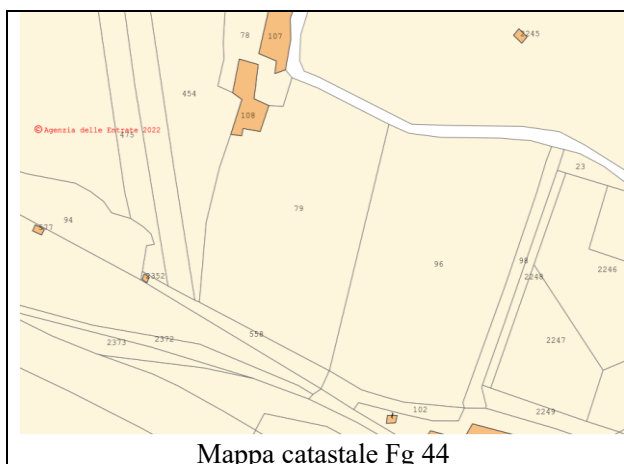
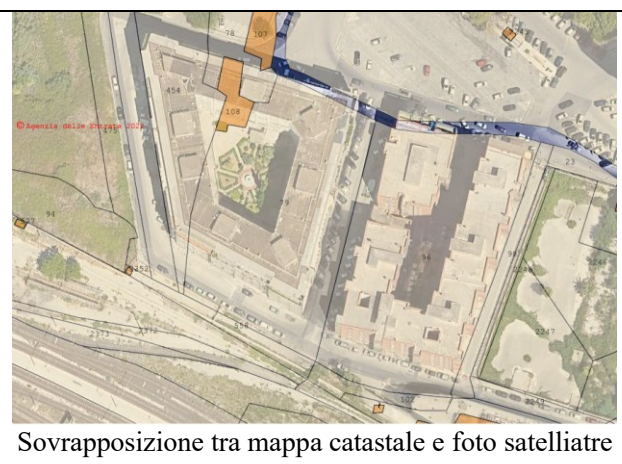
Si precisa infine che, sebbene l'unità immobiliare pignorata sia correttamente censita nel database catastale e dotata di propria planimetria, l'edificio in cui la stessa non risulta rappresentato nella mappa catastale (vedasi il confronto tra mappa catastale con la sovrapposizione della stessa mappa con foto satellitare della zona di seguito riportato).

Questa mancata rappresentazione è quasi certamente dovuta all'epoca di costruzione dell'edificio, antecedente all'obbligo di redazione di tipo mappale. Successivamente alla costruzione dell'edificio ed all'accatastamento delle singole unità immobiliari, a seguito dell'introduzione del tipo mappale nessuno (costruttore e/o successivi proprietari) ha mai provveduto a farlo redigere. Tale ipotesi risulta avvalorata dalla mancata rappresentazione di edifici limitrofi a quello in esame, costruiti nel medesimo periodo.

Ai fini della vendita, la predetta mancata introduzione in mappa, comunque non pregiudica la regolarità la regolarità dal punto catastale dell'unità e la sua vendibilità. Ben diversa è invece la non conformità dovuta agli abusi in precedenza elencati (variazione della destinazione d'uso, ampliamento e diversa distribuzione interna) che variano le caratteristiche del bene pignorato: categoria catastale, consistenza e di conseguenza anche la relativa rendita.

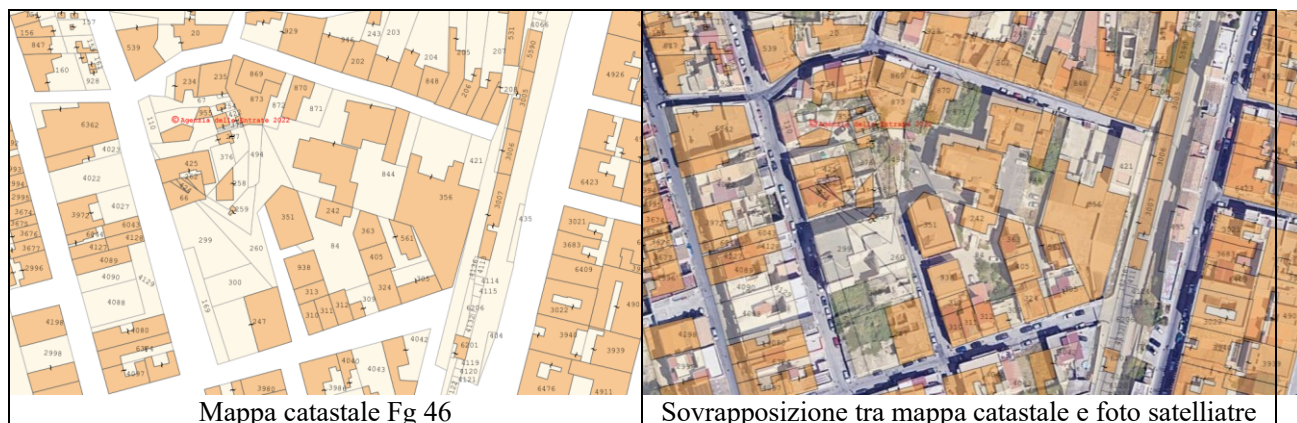
L'unità immobiliare pignorata è correttamente censita nel database catastale, è dotata di propria planimetria, e risulta correttamente individuata dall'elaborato planimetrico; tuttavia, la sagoma dell'intera particella 844 non risulta correttamente rappresentata nella mappa catastale. Infatti, sembrerebbe che porzione dell'area condominiale comune (individuata con il subalterno 31) sconfini all'interno di particelle limitrofe (vedasi il confronto tra mappa catastale con la sovrapposizione della stessa mappa con foto satellitare della zona di seguito riportata).

Questa non corretta a rappresentazione, a parere dello scrivente non è dovuta a sconfinamento, ma a mancato aggiornamento della mappa catastale, infatti:

- la via Zara non risulta né rappresentata né individuata e/o frazionata;
- alcuni fabbricati limitrofi alla particella esaminata, hanno sagoma difforme dallo stato reale

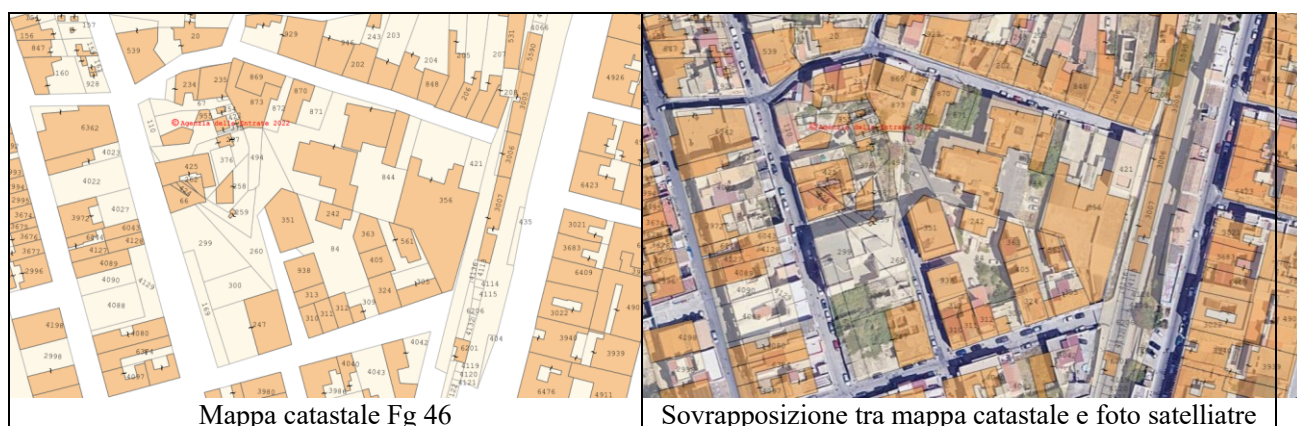
Si precisa infine che, sebbene l'unità immobiliare pignorata sia correttamente censita nel database catastale, sia dotata di propria planimetria, e risulti correttamente individuata dall'elaborato planimetrico; la sagoma dell'intera particella 844 non risulta correttamente rappresentata nella mappa catastale. Infatti, sembrerebbe che porzione dell'area condominiale comune (individuata con il subalterno 31) sconfini all'interno di particelle limitrofe (vedasi il confronto tra mappa catastale con la sovrapposizione della stessa mappa con foto satellitare della zona di seguito riportata).

Questa non corretta a rappresentazione, a parere dello scrivente non è dovuta a sconfinamento, ma a mancato aggiornamento della mappa catastale, infatti:

- la via Zara non risulta né rappresentata né individuata e/o frazionata;
- alcuni fabbricati limitrofi alla particella esaminata, hanno sagoma difforme dallo stato reale

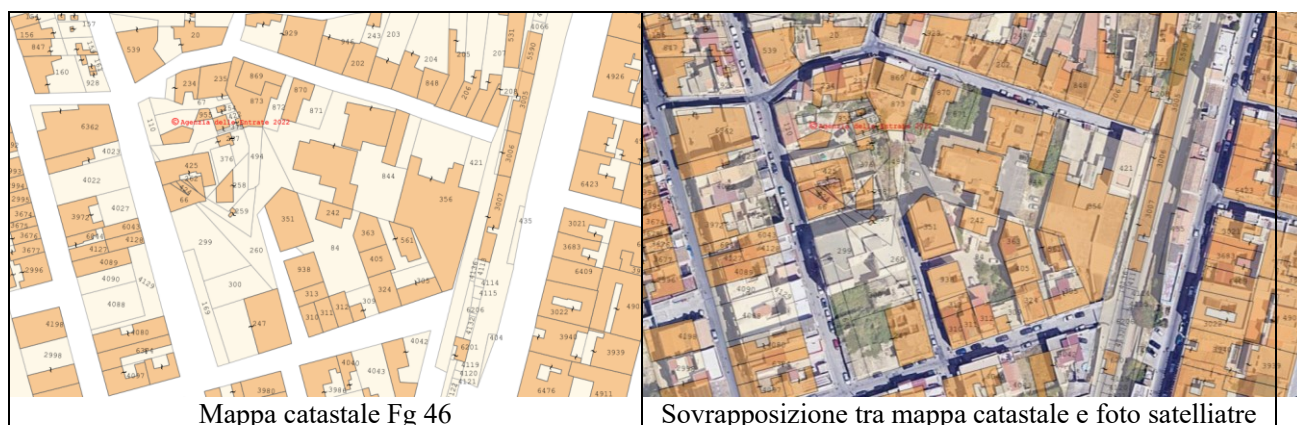
Si precisa infine che, sebbene l'unità immobiliare pignorata sia correttamente censita nel database catastale, sia dotata di propria planimetria, e risulti correttamente individuata dall'elaborato planimetrico; la sagoma dell'intera particella 844 non risulta correttamente rappresentata nella mappa catastale. Infatti, sembrerebbe che porzione dell'area condominiale comune (individuata con il subalterno 31) sconfini all'interno di particelle limitrofe (vedasi il confronto tra mappa catastale con la sovrapposizione della stessa mappa con foto satellitare della zona di seguito riportato).

Questa non corretta a rappresentazione, a parere dello scrivente non è dovuta a sconfinamento, ma a mancato aggiornamento della mappa catastale, infatti:

⁷ Al fine di risparmiare sui costi di sanatoria, si consiglia la redazione di un'unica pratica relativa ai sub 4-5-6.

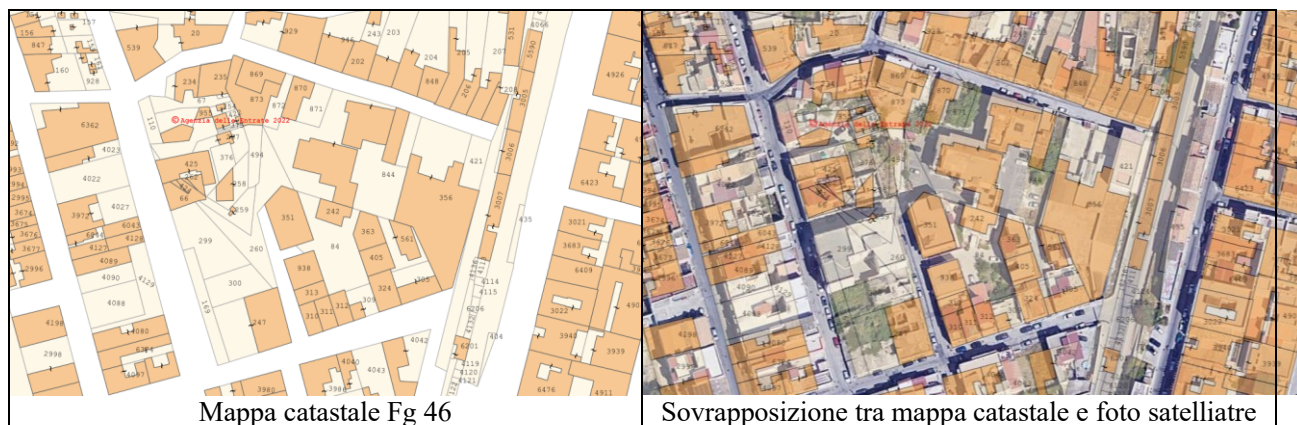
Si precisa infine che, sebbene l'unità immobiliare pignorata sia correttamente censita nel database catastale, sia dotata di propria planimetria, e risulti correttamente individuata dall'elaborato planimetrico; la sagoma dell'intera particella 844 non risulta correttamente rappresentata nella mappa catastale. Infatti, sembrerebbe che porzione dell'area condominiale comune (individuata con il subalterno 31) sconfini all'interno di particelle limitrofe (vedasi il confronto tra mappa catastale con la sovrapposizione della stessa mappa con foto satellitare della zona di seguito riportato).

Questa non corretta a rappresentazione, a parere dello scrivente non è dovuta a sconfinamento, ma a mancato aggiornamento della mappa catastale, infatti:

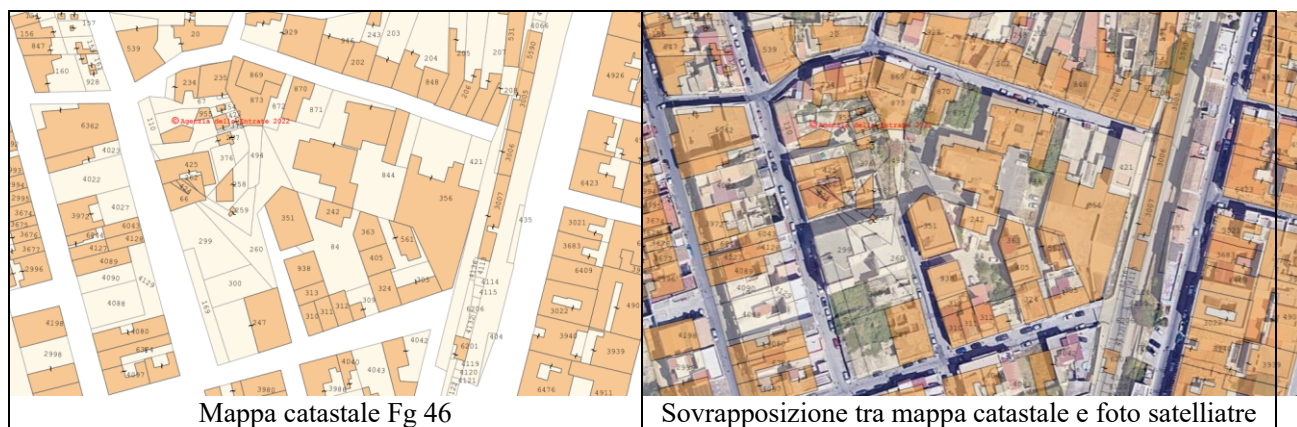
Si precisa infine che, sebbene l'unità immobiliare pignorata sia correttamente censita nel database catastale, sia dotata di propria planimetria, e risulti correttamente individuata dall'elaborato planimetrico; la sagoma dell'intera particella 844 non risulta correttamente rappresentata nella mappa catastale. Infatti, sembrerebbe che porzione dell'area condominiale comune (individuata con il subalterno 31) sconfini all'interno di particelle limitrofe (vedasi il confronto tra mappa catastale con la sovrapposizione della stessa mappa con foto satellitare della zona di seguito riportato).

Questa non corretta a rappresentazione, a parere dello scrivente non è dovuta a sconfinamento, ma a mancato aggiornamento della mappa catastale, infatti:

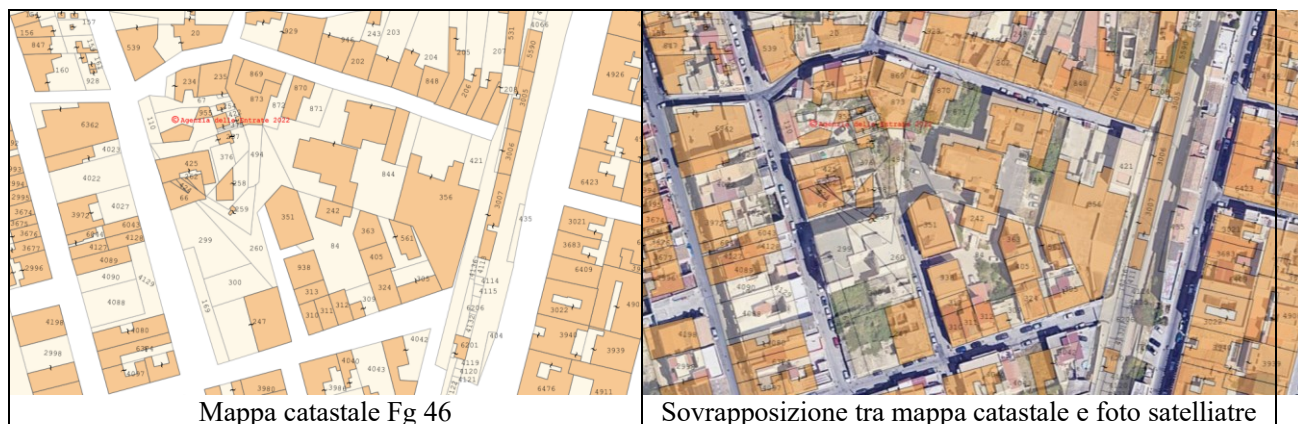
Si precisa infine che, sebbene l'unità immobiliare pignorata sia correttamente censita nel database catastale, sia dotata di propria planimetria, e risulti correttamente individuata dall'elaborato planimetrico; la sagoma dell'intera particella 844 non risulta correttamente rappresentata nella mappa catastale. Infatti, sembrerebbe che porzione dell'area condominiale comune (individuata con il subalterno 31) sconfini all'interno di particelle limitrofe (vedasi il confronto tra mappa catastale con la sovrapposizione della stessa mappa con foto satellitare della zona di seguito riportato).

Questa non corretta a rappresentazione, a parere dello scrivente non è dovuta a sconfinamento, ma a mancato aggiornamento della mappa catastale, infatti:

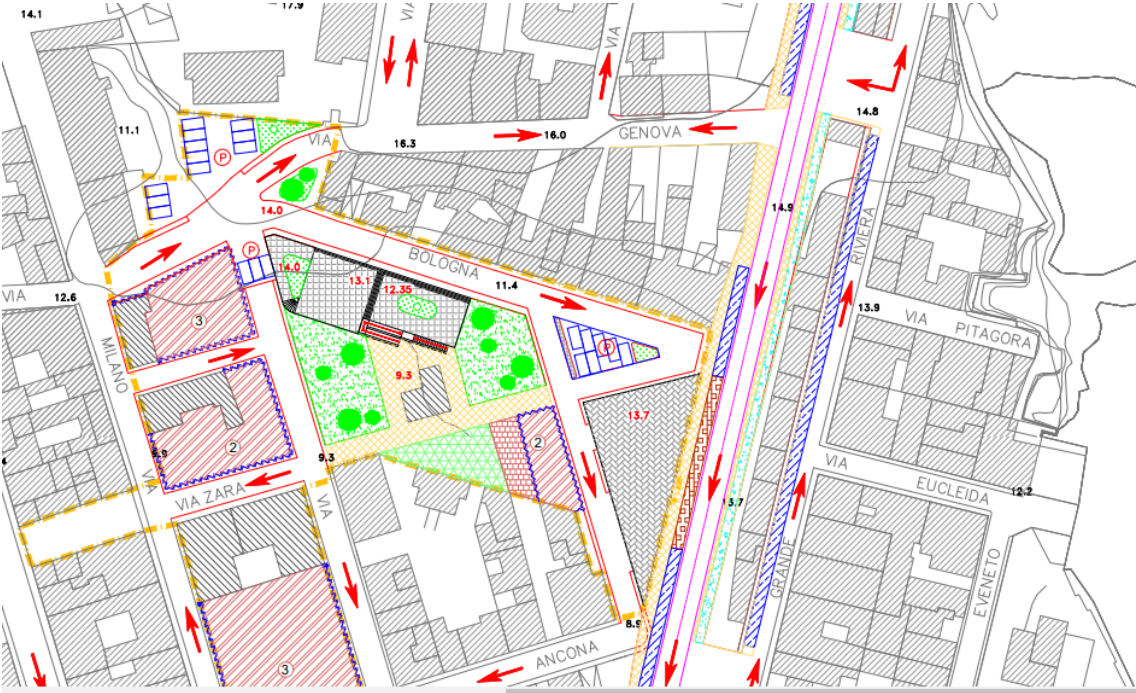
Perimetro comparto

Dall'analisi costituenti il piano particolareggiato della Borgata, si nota che nelle stesse è sempre rappresentato il lotto di terreno ed il fabbricato ivi esistente ante l'intervento edificatorio del 2003. In particolare il predetto piano particolareggiato prevede la ristrutturazione del fabbricato a suo tempo esistente ed oggi demolito, a seguito della concessione edilizia del 2003. Lo stesso prevede inoltre la realizzazione di un percorso pedonale, un giardino botanico ed una nuova strada che collega via Bologna con via Ancona,

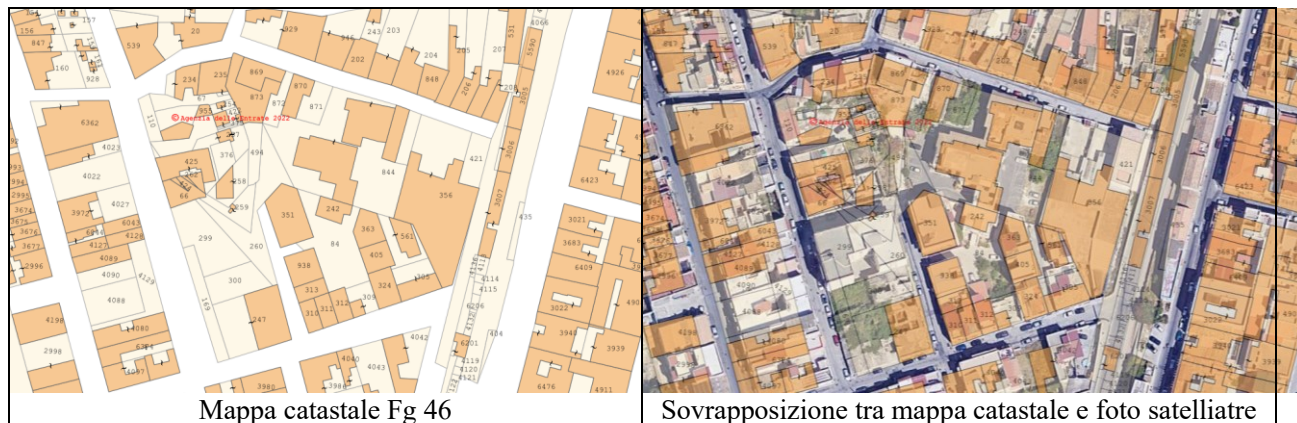
sconfini all'interno di particelle limitrofe (vedasi il confronto tra mappa catastale con la sovrapposizione della stessa mappa con foto satellitare della zona di seguito riportato).

Questa non corretta a rappresentazione, a parere dello scrivente non è dovuta a sconfinamento, ma a mancato aggiornamento della mappa catastale, infatti:
