**TRIBUNALE DI SIRACUSA**  
**SEZIONE ESECUZIONI IMMOBILIARI**  
Giudice Istruttore Dott. LEUZZI

**RELAZIONE DI CONSULENZA TECNICA D'UFFICIO NELLA  
PROCEDURA ESECUTIVA N.221/09 PROMOSSA DA**

**BANCA AGRICOLA POPOLARE DI RAGUSA  
CONTRO**

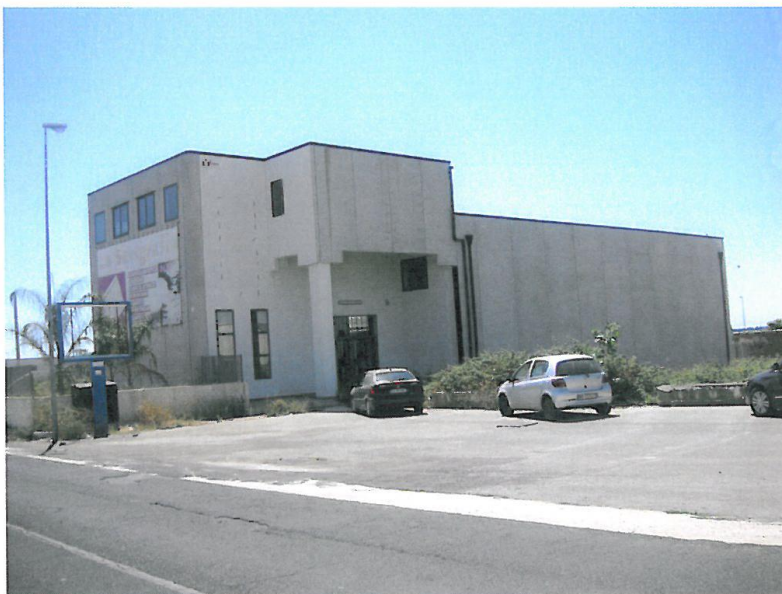
**FOTO N° 11 - BENE N° 2  
L'OPIFICIO TIPOGRAFICO  
VISTO DALLA S.S. 124**

Il fabbricato in oggetto si presenta con una tipologia costruttiva abbastanza tipicizzata per il tipo di stabile ovvero è costruito con elementi prefabbricati assemblati in opera, sia per quanto riguarda la struttura portante con pilastri e travi in CAP (Cemento Armato Precompresso) sia per quanto riguarda le strutture murarie in elevazione che sono dei pannelli in cemento armato alleggerito; la copertura è realizzata con voltine tra le travi in fibrocemento.

Dall'analisi planimetrica del capannone si evince che esso è stato pensato per avere due corpi distinti ma in diretto contatto l'uno all'altro infatti risulta facile individuare: (all. B – Foto 11-13)

1. un corpo ingresso/uffici;
2. un corpo laboratorio tipografico.

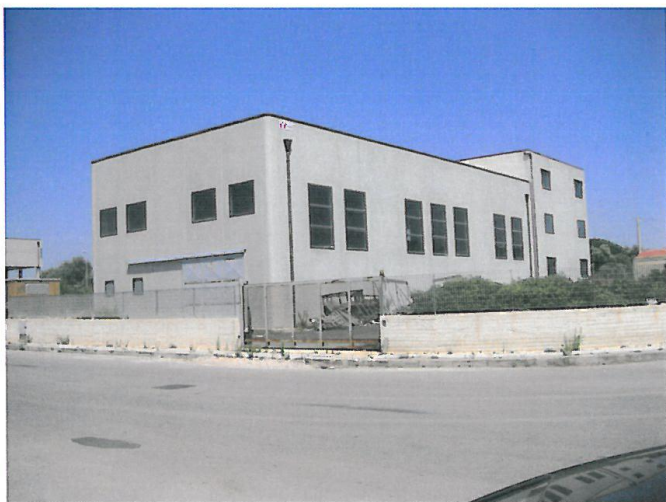
**FOTO N° 12 - BENE N° 2  
L'OPIFICIO TIPOGRAFICO  
VISTO DALLA STRADA INTERNA ALLA  
ZONA ARTIGIANALE**

Una ultima considerazione va fatta anche per l'area libera del lotto (1.133,00 mq) non occupata dall'impronta del fabbricato (481,00 mq) che risulta asfaltata ed idonea per un **area parcheggio** o una area di stoccaggio all'aperto ed il tutto si presenta recintato con un muretto sovrastato da una ringhiera metallica mentre nella parte posteriore, lungo la viabilità di piano, si apre un cancello che permette l'accesso a mezzi carrabili anche di grandi dimensioni all'interno del fondo. (all. B – Foto 12)

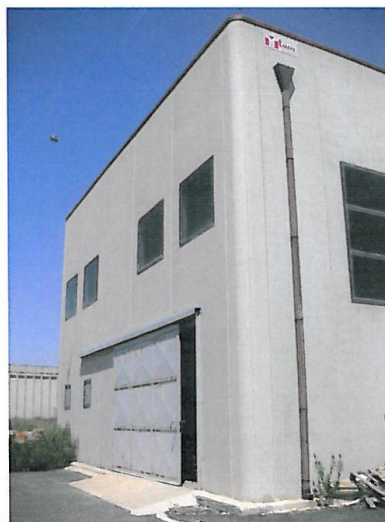
**FOTO N° 13 - BENE N° 2  
PARTICOLARE DEL PORTONE  
IN FERRO BUGNATO**

Dall'ambiente appena descritto si può accedere all'area esterna tramite una grosso portone scorrevole con binario esterno in ferro, dalle dimensioni di 4,00 ml x 4,00 ml, costituito da bugne metalliche, offrendo così la possibilità e funzionalità di un carico e scarico diretto all'interno del capannone.

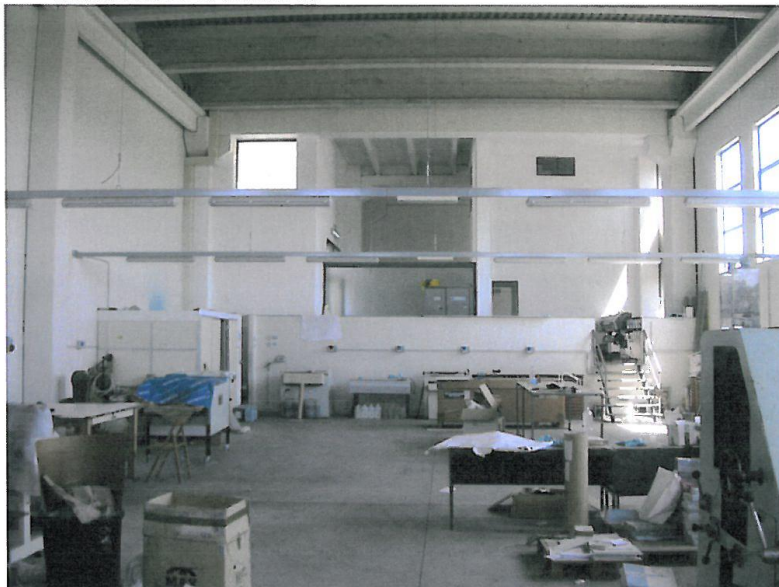
**FOTO N° 15 - BENE N° 2  
IL LABORATORIO TIPOGRAFICO  
SULLO SFONDO LA ZONA UFFICI**

- **IL CORPO LABORATORIO TIPOGRAFICO** è una grande ambiente di 338,00 mq (13,00 x 26,00) totalmente indiviso e libero da pilastri (**all. B - Foto 15**) e con una altezza interna pari a ml 7.50; si raggiunge dalla zona ingresso tramite una rampa di scale che fa superare il metro di dislivello che c'è tra questa zona e la zona uffici essendo l'ultima sopraelevata rispetto a questa.

Le finiture sono grezze ma confacenti alla funzione infatti la pavimentazione è in battuto di cemento lisciato e trattato per conferirne maggiore durezza e resistenza mentre le pareti sono intonacate e pitturate a tempera bianca.

Anche in questo caso il tutto si presenta in ottimo stato di conservazione e decoroso.

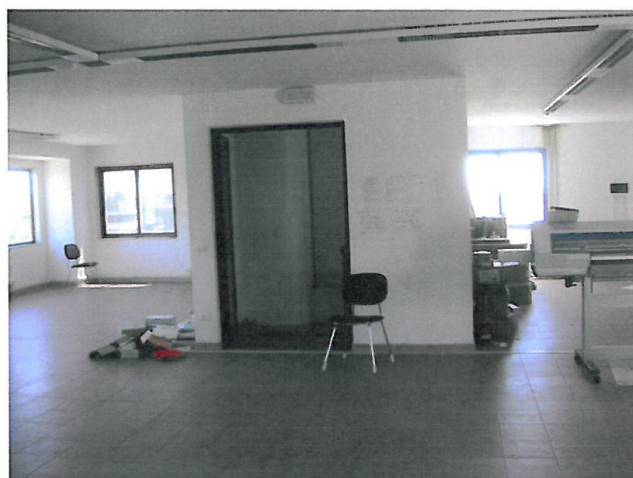
**FOTO N° 16 - BENE N° 2  
LA SCALA DELLA  
ZONA UFFICI**

La zona uffici si divide su due piani, il piano terra di altezza pari a 5.95 ml risulta suddiviso da una parete in vetro, a rifasci trasparenti e satinati (all. B – Foto 18), e da una grande scala (all. B – Foto 16), con i gradini rivestiti in lastre

di granito a quarzo di colore beige e grigio e con una ringhiera in acciaio spazzolato, che oltre a frazionare ed a qualificare lo spazio al piano terra permette di raggiungere il primo piano della zona uffici ovvero una grande sala indivisa con altezza 2.70 ml (**all. B - Foto 17**) dove è presente una piccola zona per i servizi dotata antibagno tutte le pareti sono intonacate e verniciate di tempera bianca mentre la pavimentazione è in gres ceramico satinato dal colore grigio e con piastrelle dalla forma quadrata di 30x30, infissi maggiormente presenti sul lato verso la S.S. 124 sono di alluminio preverniciato grigio e sono tutti a doppia anta scorrevole. In totale la superficie commerciale della zona uffici è pari a 240 mq ed il tutto si presenta in ottimo stato di conservazione e decoroso.
