TRIBUNALE DI SIRACUSA

Procedura esecutiva immobiliare R.G.Es. n. 119/2022

RELAZIONE DI STIMA

Identificazione e stima del bene sito in Francofonte (SR) via N. Bixio n. 3, identificato nel N.C.E.U. di Francofonte al foglio n. 57 particelle n. 5588 sub 3 e n. 6398 sub 2

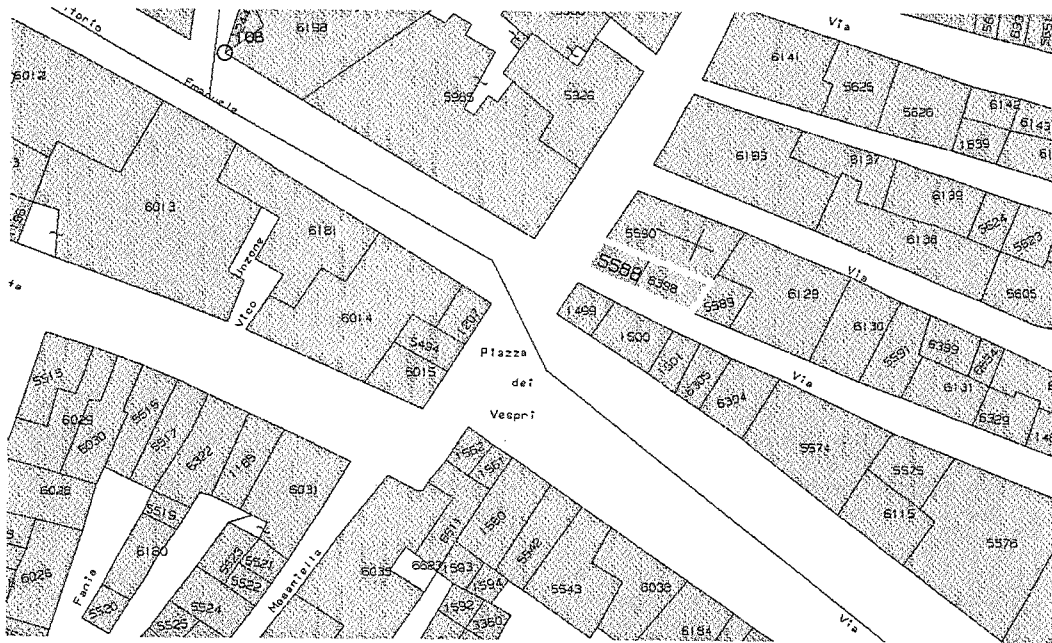
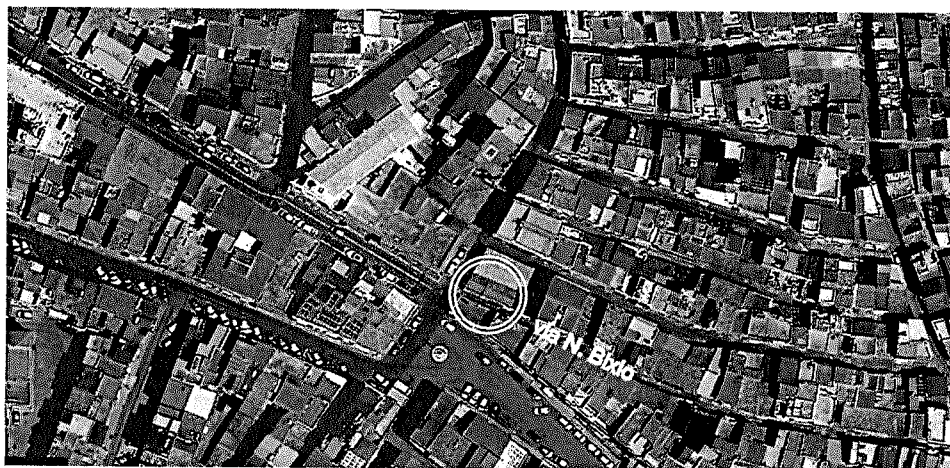
Per l'immediata visualizzazione planimetrica del luogo, è stato di seguito riprodotto lo stralcio del foglio di mappa catastale n. 57, rilasciato dall'Agenzia delle Entrate Direzione Provinciale di Siracusa Ufficio Provinciale – Territorio – che, correlato a due aerofotogrammetrie, rende possibile la percezione della posizione del bene all'interno della città: in particolare l'area, in cui è l'edificio pignorato, è stata indicata con linea continua gialla.

Inquadramento territoriale dell'area in cui è il bene pignorato.

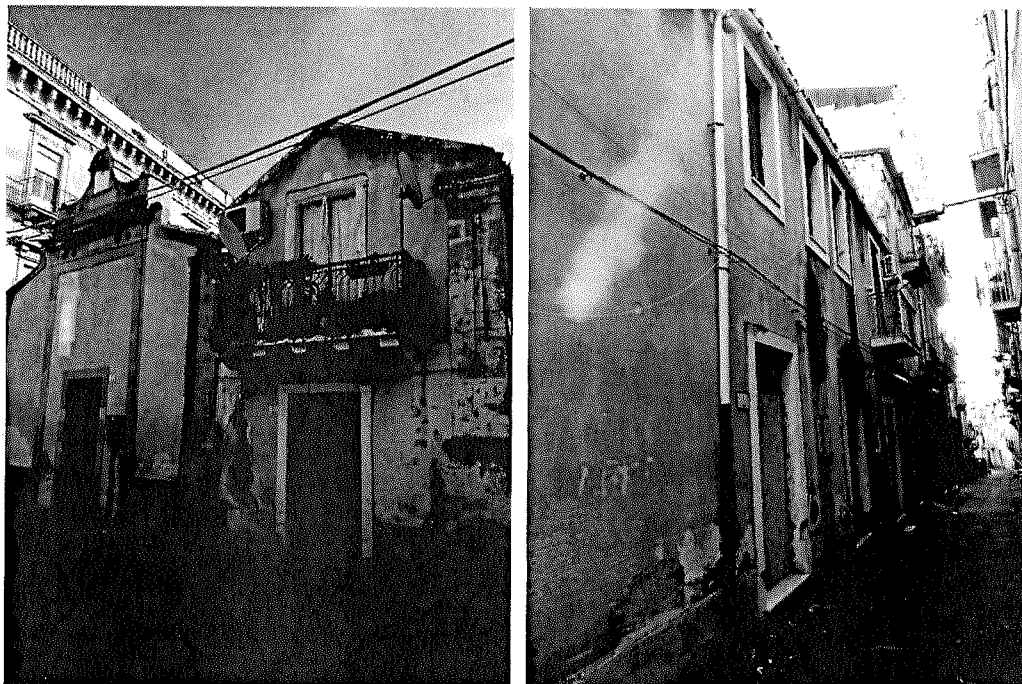
Il fabbricato ha caratteristiche materico-costruttive e percettivo-culturali proprie dell'edilizia di antica struttura, presente nel centro storico di Francofonte. Realizzato con struttura in muratura portante e tetto a due falde con manto di copertura in tegole siciliane, il manufatto condivide il maschio murario del lato nord est con la Chiesa di San Cristoforo, adiacente per tutta la lunghezza della fabbrica. Il compluvio fra le falde dei tetti dei due edifici sembra avere favorito infiltrazioni d'acqua che, all'interno dell'immobile [REDACTED], hanno provocato fenomeni di degrado come macchie di umidità, muffe, distacchi e perdita dell'intonaco.

Prospetti su via G. Garibaldi e via N. Bixio

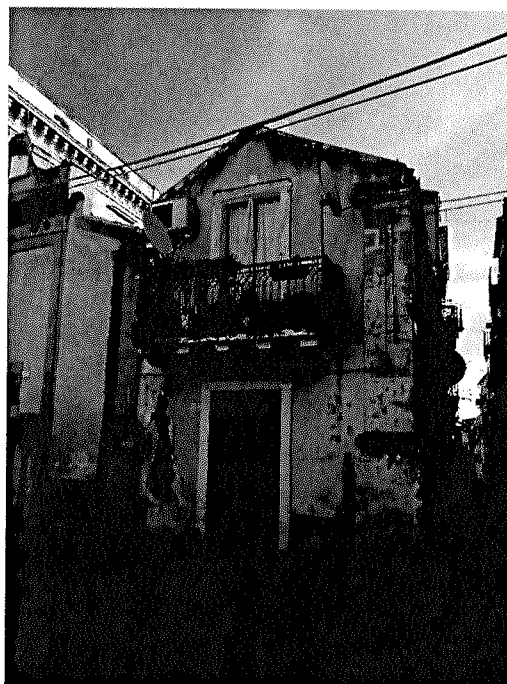
L'unità immobiliare, con apertura su via G. Garibaldi n. 4, ha elementi e dispositivi tecnici di tipo economico – popolare ed è utilizzata dal proprietario come ripostiglio.

Ingresso del locale di via G. Garibaldi n. 4

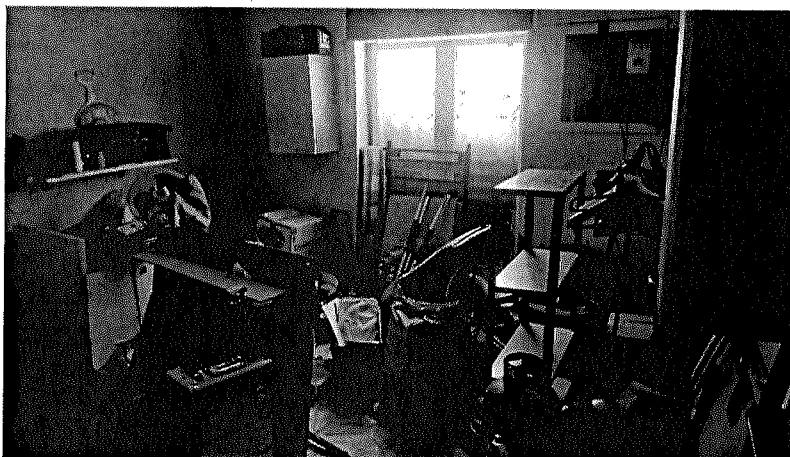
L'immobile ubicato in via Garibaldi n. 4 è un locale posto al piano terra dell'edificio unifamiliare descritto nella sezione precedente, comunicante all'interno attraverso una piccola apertura, priva di infisso.

Interno del locale

Per rendere l'immobile vendibile, come unità autonoma dall'edificio residenziale, a cui è annesso, occorre chiudere il passaggio esistente sostenendo un costo pari a circa € 500,00.
