TRIBUNALE DI SIRACUSA

Procedura Esecutiva Immobiliare n°142/2017 R.G.Es.Imm.

C.T.U. Arch. Giuseppina CORSO

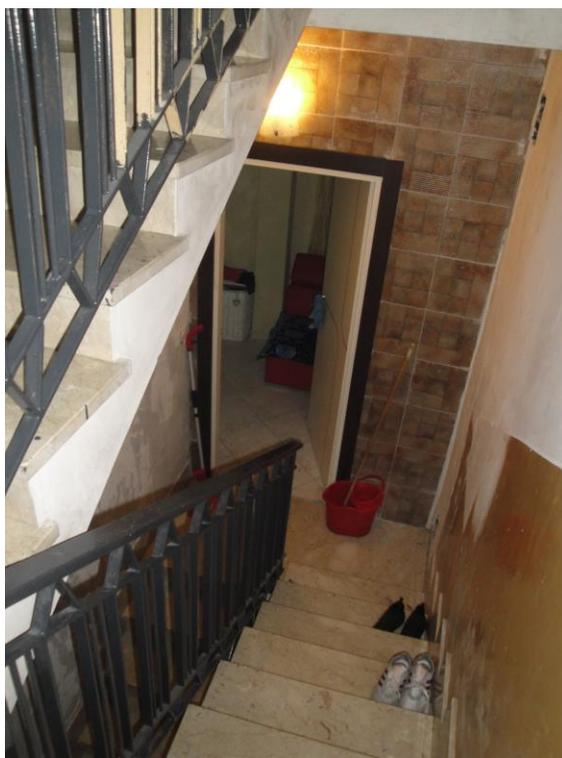
foto 2_vista della scala interna

Dal punto di vista conservativo, possiamo dire che l'immobile si presenta in buone condizioni, tranne il vano scala che si sviluppa per tutta l'altezza dell'abitazione, presenta segni di umidità e distacchi di intonaco.

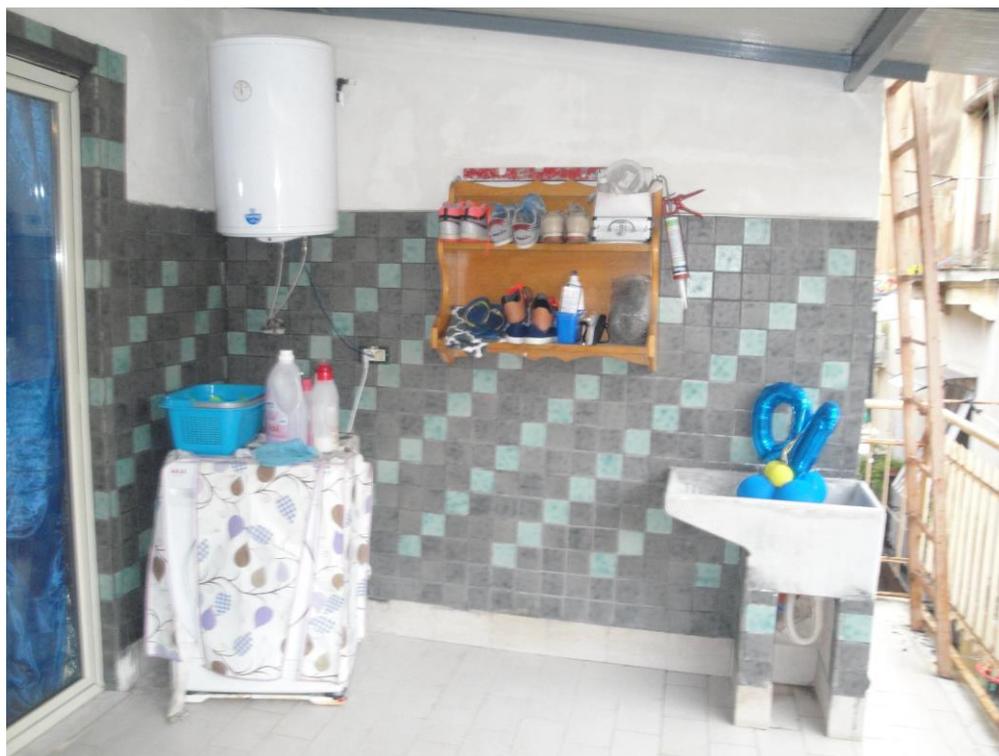
foto 6_ vista del terrazzino a livello del secondo piano

- Per quanto riguarda il secondo piano dove è stato realizzato un vano adibito a bagno sull'area del terrazzo, in cui vi è un' ampliamento di cubatura, questo comporta un abuso edilizio, visto che non esiste alcuna domanda di autorizzazione all'ufficio Tecnico del Comune di Lentini, tale difformità non risulta conforme alle norme urbanistiche vigenti poiché secondo il Piano Regolatore Generale, il terreno sito in territorio di Lentini ricade nella zona "B1" che comprende le aree edificate e

interamente urbanizzate in diretta adiacenza con quelle del centro storico. Per regolarizzare l'immobile bisognerà ripristinare lo stato dei luoghi, demolendo le parti abusive difformi al progetto approvato all'Ufficio Tecnico, quindi si dovranno affrontare i costi per l'intervento di demolizione e ricostruzione, che si aggirano intorno ai **1.500,00 € circa**.

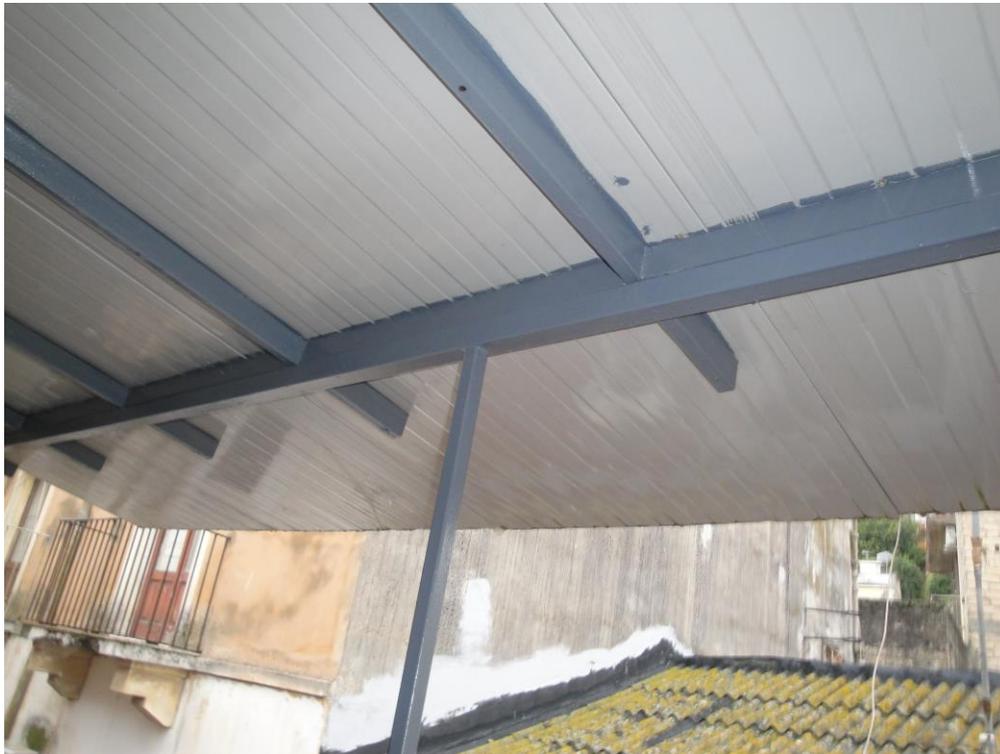
foto 7_ vista della copertura del terrazzino

-Per quanto riguarda invece la tettoia abusiva realizzata sull'area del terrazzo di pertinenza del secondo piano, può essere regolarizzata ai sensi dell'art. 20 L.4/2003 con un pagamento dell'importo di € 50,00/mq di superficie coperta, essendo che la tettoia si estende per circa 14,00 mq, il costo totale è di **€ 700,00**.

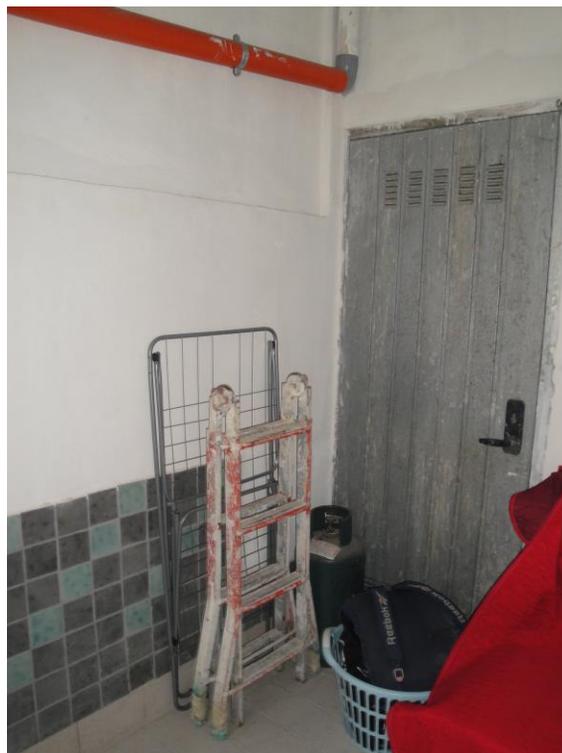
foto 10_ vista della porta di accesso diretto al terrazzo

- realizzazione di una porta per l'accesso diretto al terrazzino posto a livello del secondo piano, (planimetria catastale);
- diverso accesso alla camera; sostituzione di una finestra con porta per l'accesso diretto al terrazzino; realizzazione di un vano adibito a bagno sull'area del terrazzo, quindi aumento di cubatura e modifica di prospetto; realizzazione di una copertura di 14 mq non dichiarata (progetto approvato);

Per quanto riguarda le difformità a livello urbanistico descritte prime che riguardano opere interne in tutti i piani dell'immobile è possibile regolarizzarle attraverso la presentazione di una CILA, ovvero prima o contestualmente all'inizio dei lavori, il proprietario dell'unità immobiliare deve presentare la CILA (comunicazione inizio lavori asseverata – art.6, comma 2, D.P.R. 6 giugno 2001, n.380 e s.m.i., recepito con modifiche dalle'art.3 della L.R. n.16 del 2016 della Regione Siciliana) con una relazione a firma di un professionista abilitato alla progettazione, che asseveri che le opere da compiersi, siano nel rispetto delle norme di sicurezza e delle norme igienico-sanitarie_vigenti, in questo caso essendo un intervento già realizzato di cui all'art.3, comma 5 ultimo periodo della L.R.16/2016 si dovrà pagare una sanzione di **€ 1.000,00.**
