## Relazione Tecnica di Stima

**4) Lotto Unico - Immobile ubicato in Augusta (SR), via Giuseppe Di Vittorio n° 1, Coordinate G.P.S.: N 37,145827 E 15,132761.**

**Appartamento al piano primo della scala C, int. 4, identificato in catasto fabbricati del Comune di Augusta (SR) al foglio 55, particella 718, sub. 35.**

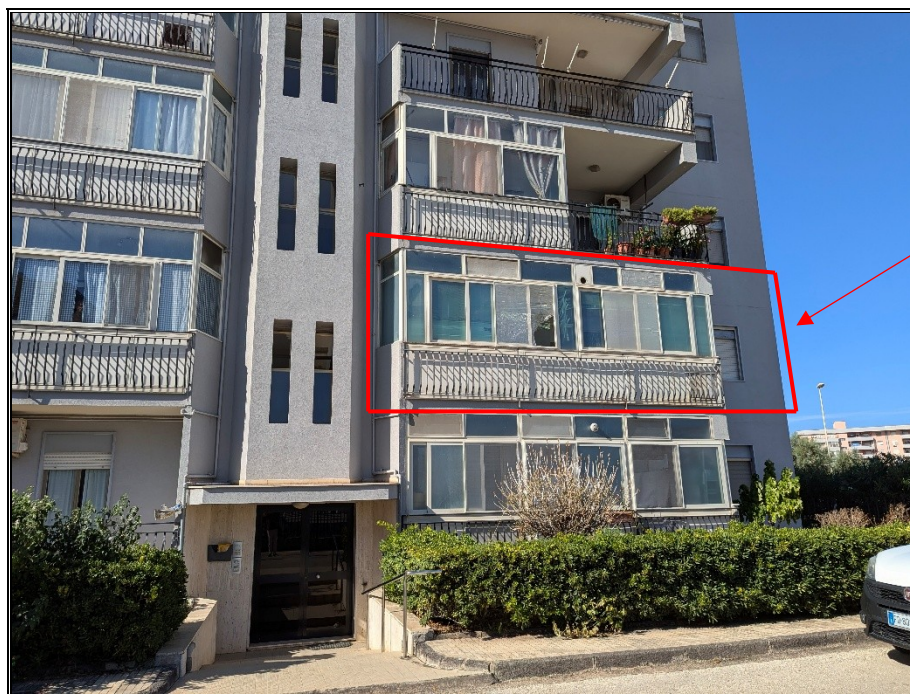
Foto n° 1 – Prospetto principale

Detto fabbricato è con struttura portante in cemento armato, tamponature esterne in laterizio forato, tramezzi interni in laterizio forato, prospetti intonacati e tinteggiati, con copertura a terrazza.

I prospetti condominiali sono in normale stato di manutenzione e conservazione ad eccezione di alcune porzioni dei ballatoi che necessitano di intervento di manutenzione ordinaria e straordinaria.

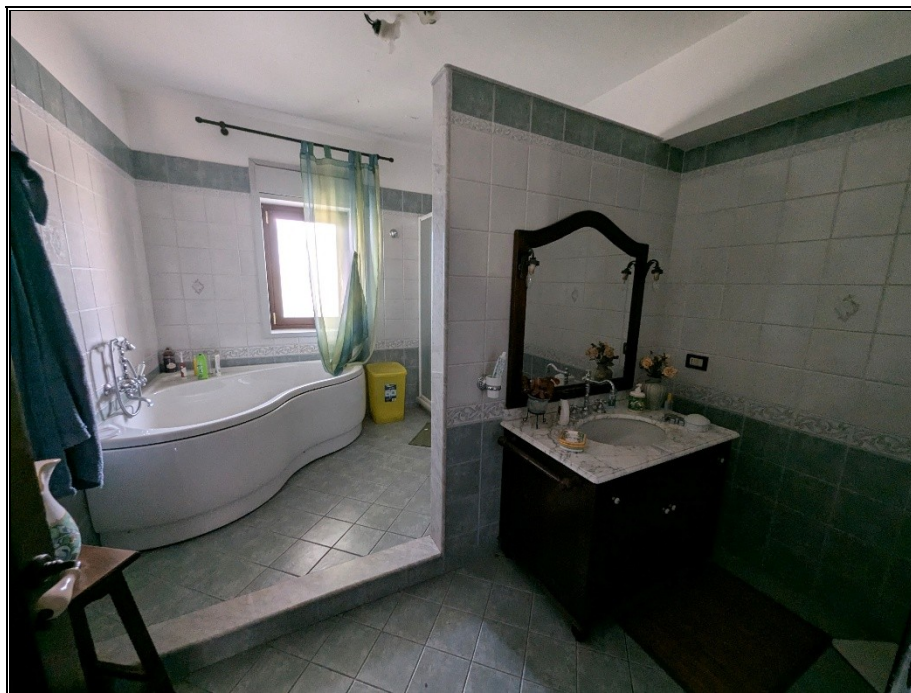
Foto n° 10 – Bagno

- Diversa distribuzione interna in quanto il tramezzo che divideva il W.C. e il bagno riportati in planimetria catastale, è stato demolito creando di fatto un unico grande bagno;

Le difformità riscontrate come sopra riportate sono sanabili previa presentazione di pratica SCIA (Segnalazione Certificata Inizio Attività).

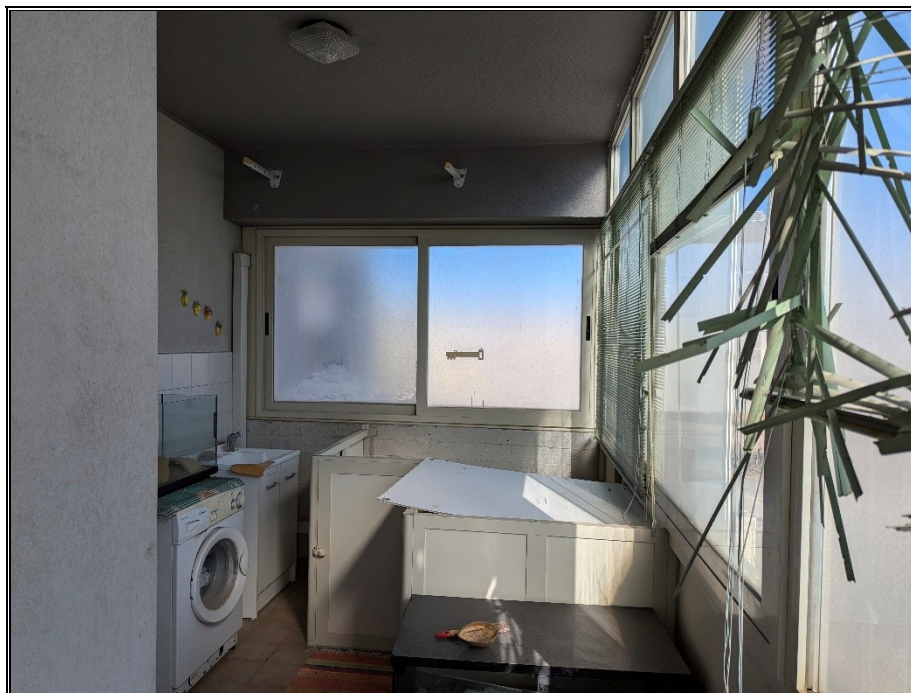
Foto n° 12 – Ballatoio 1 chiuso con struttura metallica

- La finestra riportata nel vano W.C. è stata chiusa dalla parte interna del muro.
- Il ballatoio posto sul prospetto principale (Ballatoio 1 riportato nella planimetria elaborata dallo scrivente n.d.r.) è stato chiuso con struttura metallica rimovibile.

- Il ballatoio posto sul prospetto principale (Ballatoio 1 riportato nella planimetria elaborata dallo scrivente n.d.r.) è stato chiuso con struttura metallica rimovibile.
- La portafinestra dell'ingresso-soggiorno e le finestre dalla Camera 1 e Camera 2, risultano di dimensioni maggiori rispetto alla pianta riportata nella Concessione Edilizia in variante.
