| STUDIO TECNICO | | TRIBUNALE DI SIRACUSA sez. ESECUZIONI | |
| <b>dott. ing. Sebastiano Fontana</b><br>via Iblea 178, 96010 Melilli (SR)<br>Tel/Fax: 0931951147; Cell.:3480176763<br>mail: <a href="mailto:fontana.sebastiano@virgilio.it">fontana.sebastiano@virgilio.it</a><br>c.f.:FNTSST78P271754T; P.IVA: 01591500895 | G.E. | dott.ssa CULTRERA CONCITA | FILE: rel.tec_RGE68-25 |
| | R.G.Es. | 68-25 | data prossima udienza:<br><u>10-03-2026</u> |

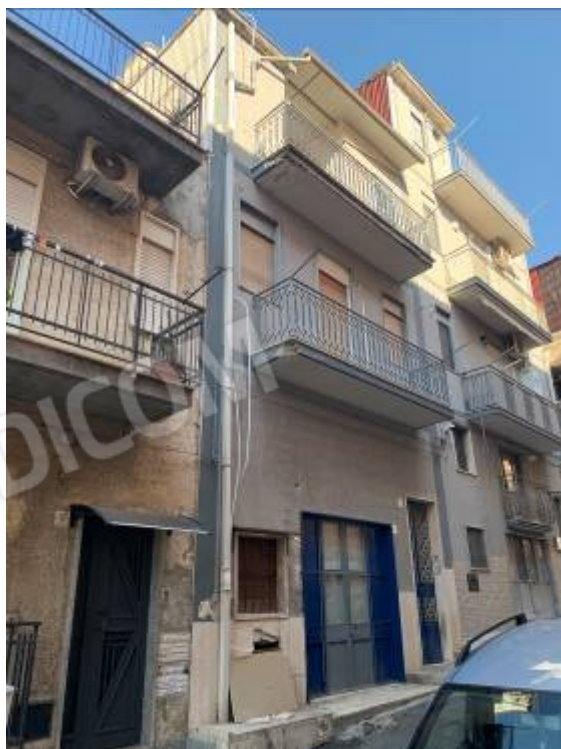
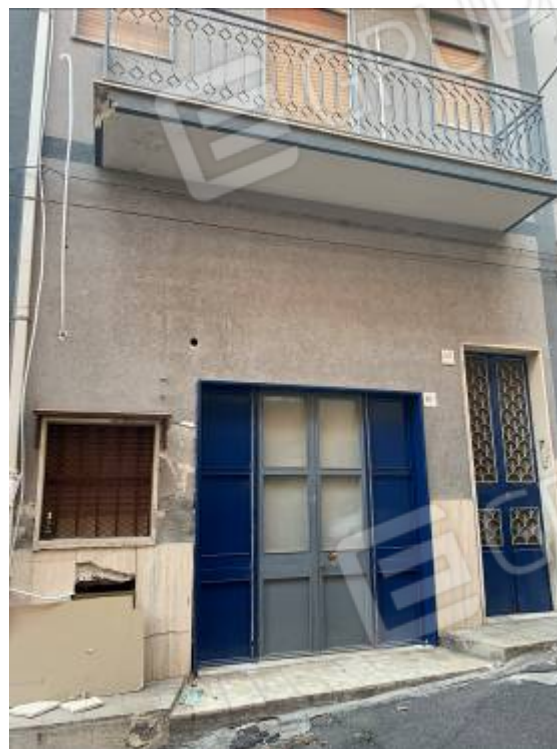
**Figura 4:** prospetto libero su via Micca

Il prospetto esterno presenta segni di deterioramento generale. All'interno, il piano terra, soffre di evidenti fenomeni di umidità di risalita che, al momento, ne limitano la vivibilità. Sui livelli superiori è possibile constatare una generale condizione di deterioramento delle finiture e degli infissi, sia interni che esterni, prevalentemente derivanti da un lungo periodo di inutilizzo dello stesso fabbricato (il fabbricato non risulta abitato).
