Tribunale di Termini Imerese
PROCEDURA DI ESECUZIONE IMMOBILIARE

N° Gen. Rep. **80/2017**

PERIZIA

RAPPORTO DI VALUTAZIONE
Lotto 001 - Complesso agricolo

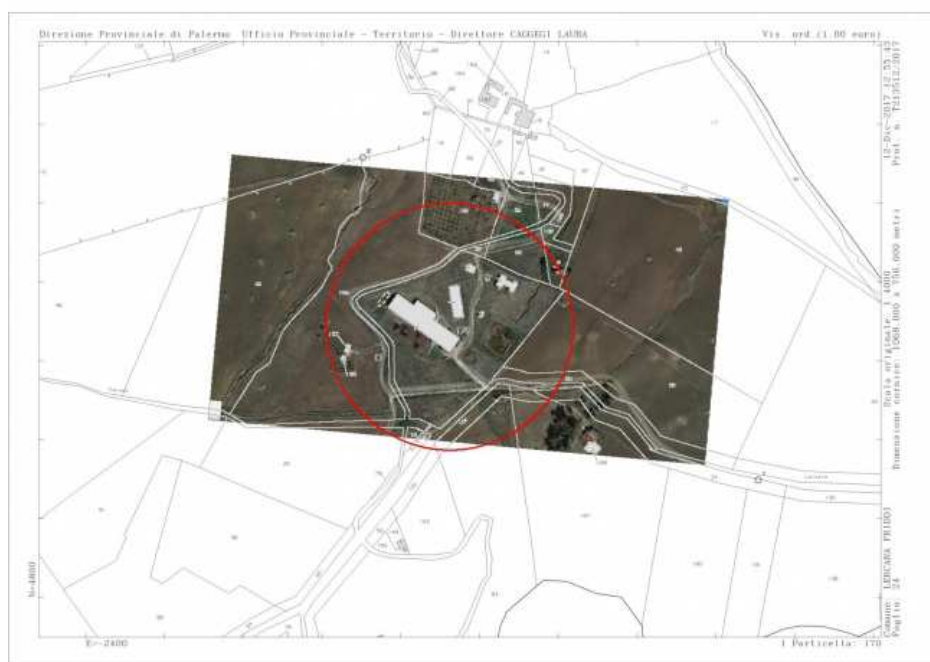
Sovrapposizione foto satellitare con mappa catastale

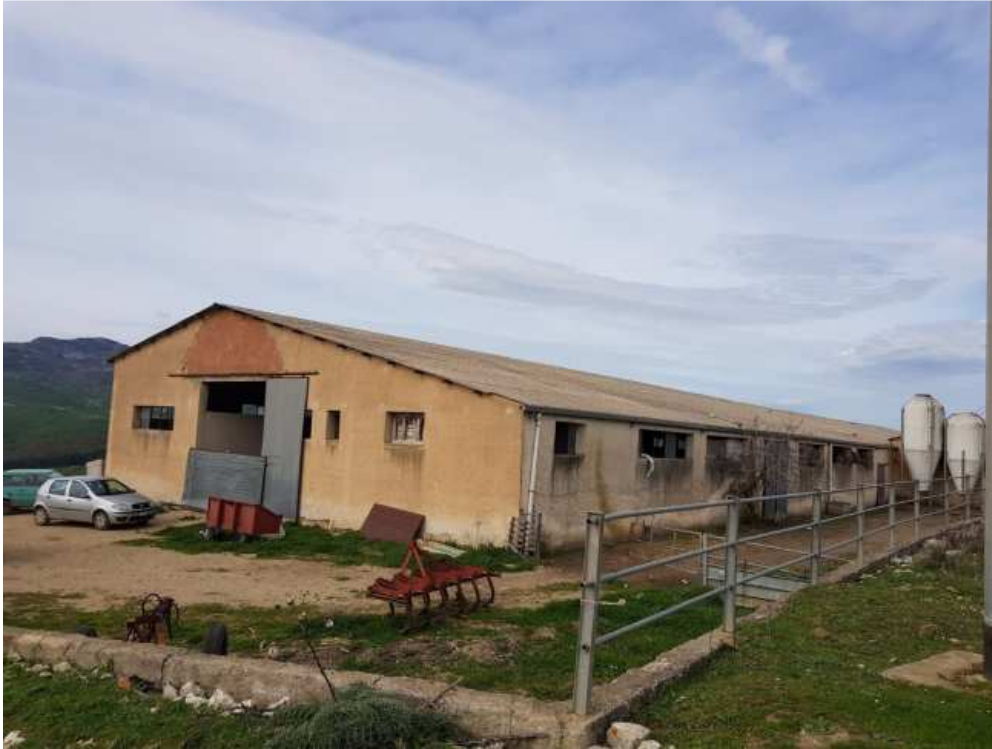
Condizioni generali dell'immobile: Il fabbricato identificato al foglio 24 Particella 170 sub 6 versa in un evidente stato di abbandono con lesioni varie nella muratura di tamponamento e serramenti per lo più fatiscenti. Dal sopralluogo effettuato si è rilevata la presenza degli impianti elettrico, idrico e fognario ad oggi in cattivo stato d'uso che pertanto dovranno necessariamente essere revisionati ed adeguati alle normative vigenti in merito. Il fabbricato identificato alla particella 170 sub 4 si presenta come rudere, con muratura portante lesionata ed in parte deruta così come le coperture in legno e tegole per lo più dismesse. L'immobile è privo di rivestimenti interni ed esterni, di serramenti nonché di impianti. Stessa cosa può dirsi relativamente al fabbricato identificato alla particella 170 sub 5 realizzato con una struttura portante in muratura di conci di tufo e copertura in cemento ed anch'esso versante in uno stato di abbandono e privo di impianti, rivestimenti e serramenti. Relativamente agli immobili identificati alla particella 170 sub 2 e 3 trattasi di piattaforme in c.a. rappresentati le fondazioni di due fabbricati mai realizzati.

Prospetto Sud-Est Capannone particella 170 sub 6

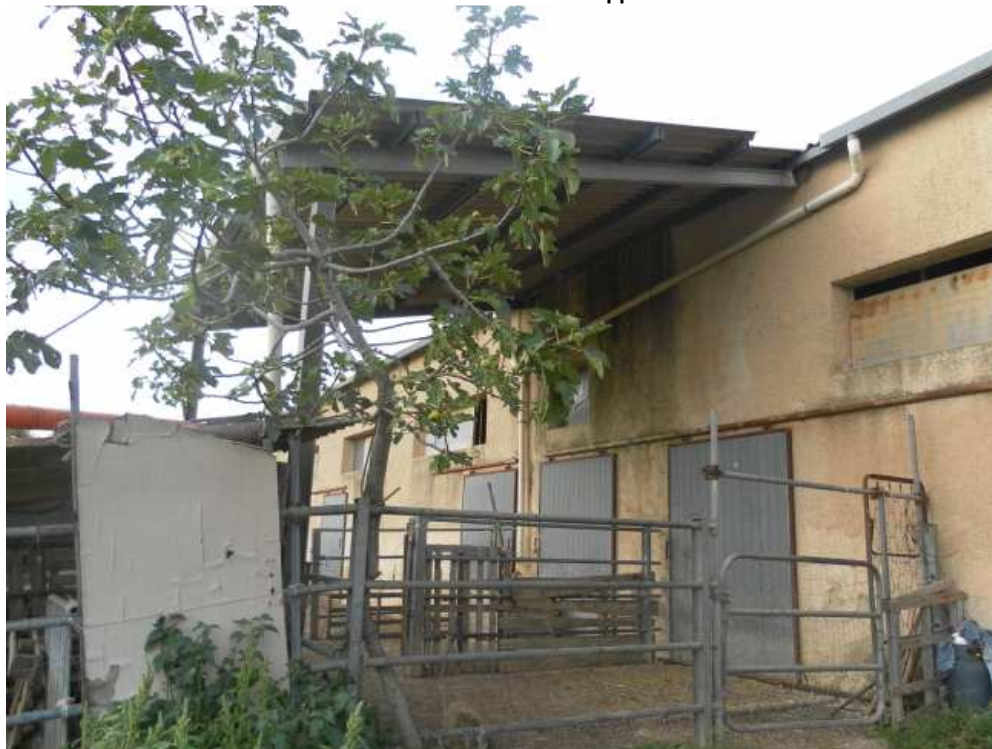
Descrizione delle opere da sanare: Sul prospetto ovest del fabbricato identificato al foglio 24 particella 170 sub 6, è addossata una tettoia con struttura portante in acciaio della superficie di 27,21 mq aperta da tre lati, con copertura realizzata con arcarecci in acciaio e lastre in fibrocemento, non rappresentata catastalmente. In merito al blocco adibito a locale raccolta latte, sala mungitura e mangimificio, si rileva la traslazione di tre setti murari, a partire dal muro esterno del locale raccolta latte, di circa 30cm rispetto allo stato reale dei luoghi; stessa cosa viene rilevata all'interno del locale adibito a stalla. All'interno della sala mungitura la vasca presente viene rappresentata in maniera errata. Sul prospetto nord-ovest viene rappresentato un vano porta che nella realtà è una finestra. All'interno del blocco principale adibito a stalla viene riportata una altezza alla gronda di m 5,00 quando nella realtà è di m 3,70.

Prospetto Ovest Capannone (Tettoia) Particella 170 sub 6

Regolarizzabili mediante: Presentazione di un Pregeo mappale per ampliamento e di un Docfa per ampliamento.

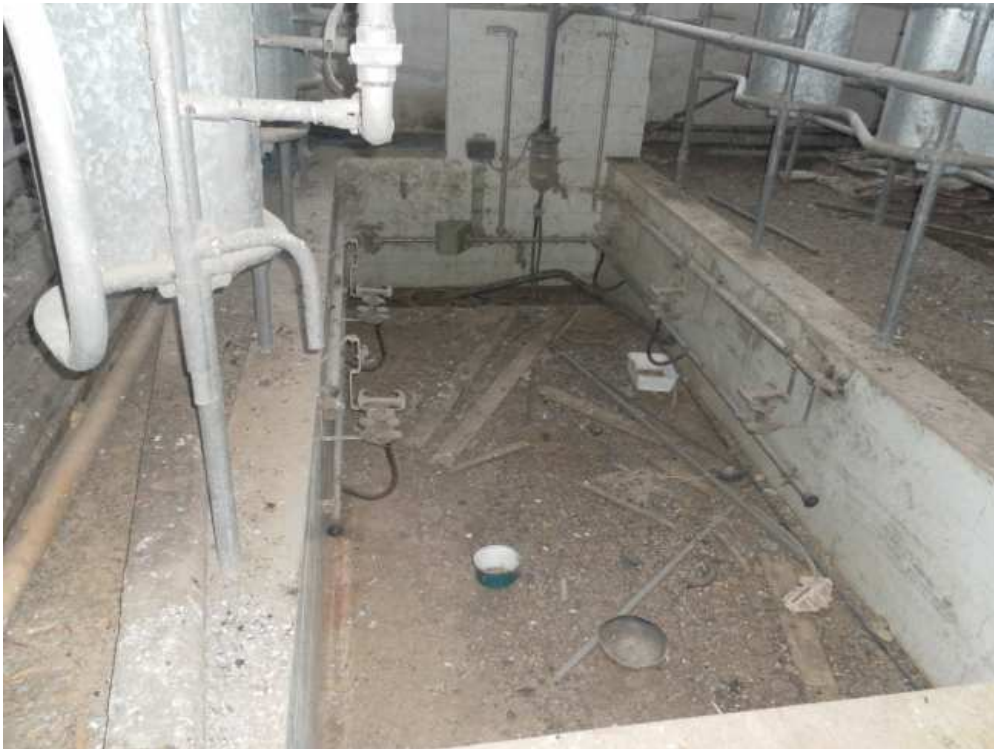
portata in 5,00 m quando invece è 3,70 m; dell'errata rappresentazione della vasca nella sala mungitura.

Vasca interna alla sala mungitura

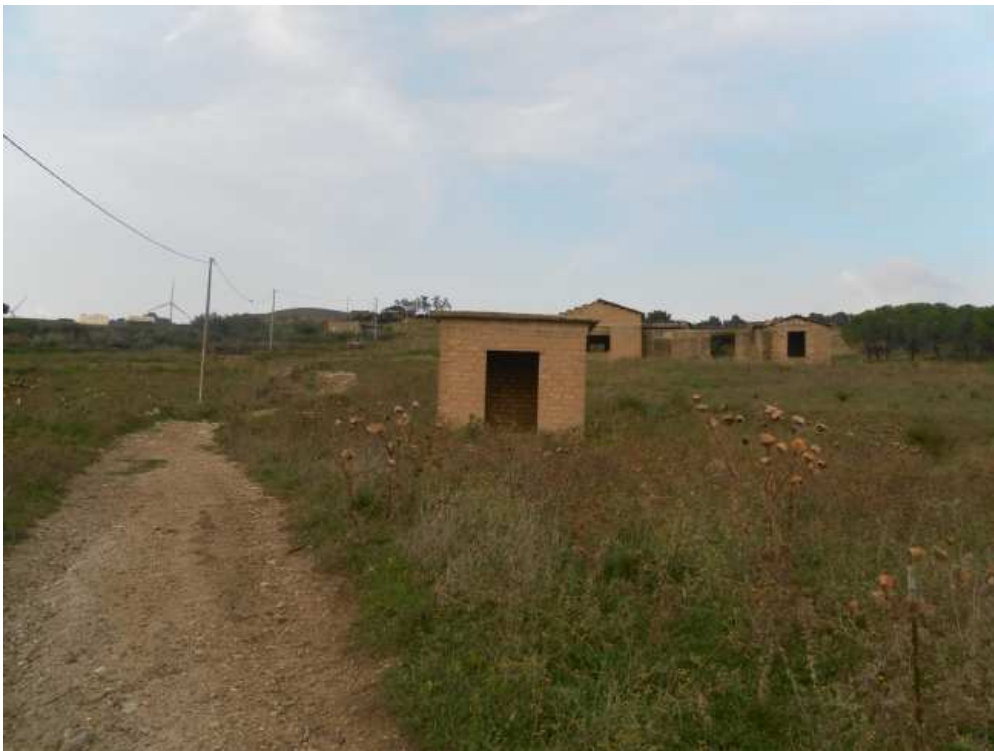
Note: Trattasi di un fabbricato con struttura in muratura ad oggi fatiscente

Prospetto Sud locale vendita latticini particella 170 sub 5

Note: In sede di sopralluogo non è stato possibile accedere all'interno degli immobili identificati con la particella 170 sub 4 e 5 viste le condizioni di fatiscenza e pericolo in cui versano, pertanto facendo una analisi visiva sui luoghi e dal confronto con gli elaborati di progetto nonché con la sovrapposizione con foto satellitare, si è ipotizzata la corrispondenza tra lo stato di fatto e lo stato progetto. Gli immobili si presentano allo stato grezzo in condizioni di degrado e sono privi di impianti.

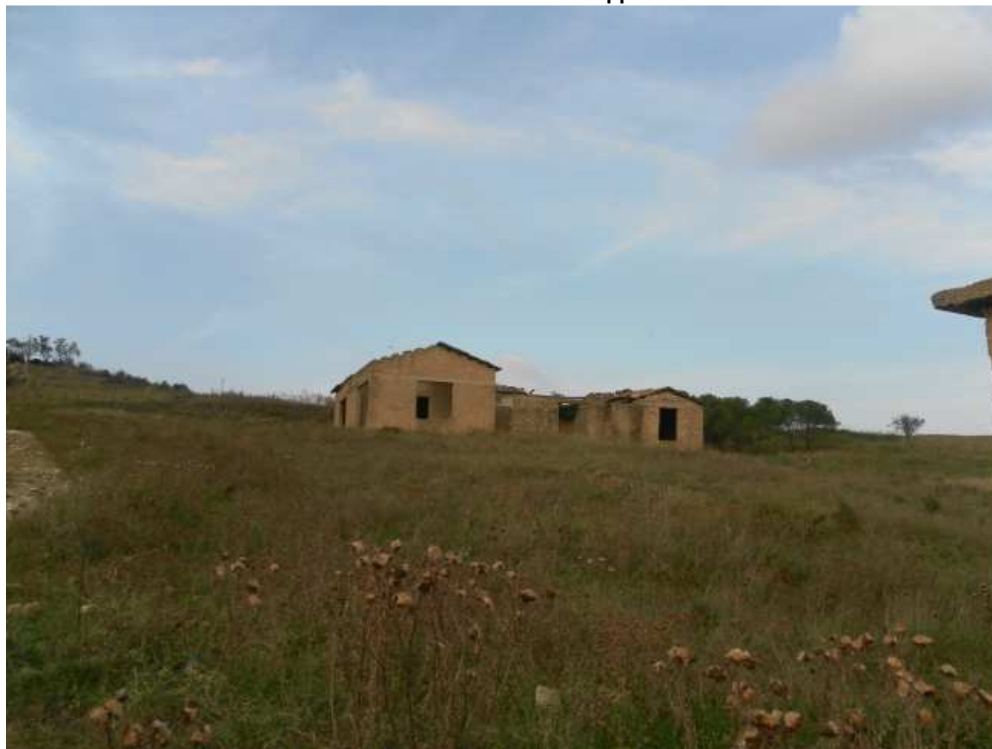
Note: Trattasi di un fabbricato con struttura in muratura ad oggi fatiscente

Prospetto Sud casa di abitazione particella 170 sub 4

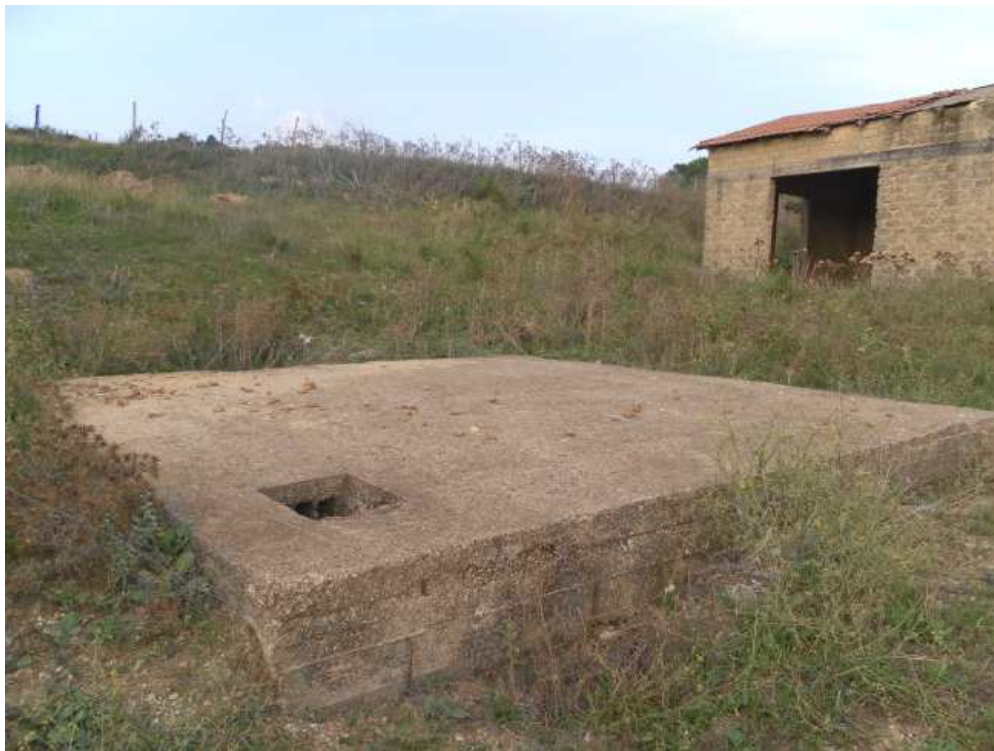
Note: Trattasi di una corte con cisterna comune ai sub 2, 3, 4, 5, e 6

Cisterna particella 170 sub 1

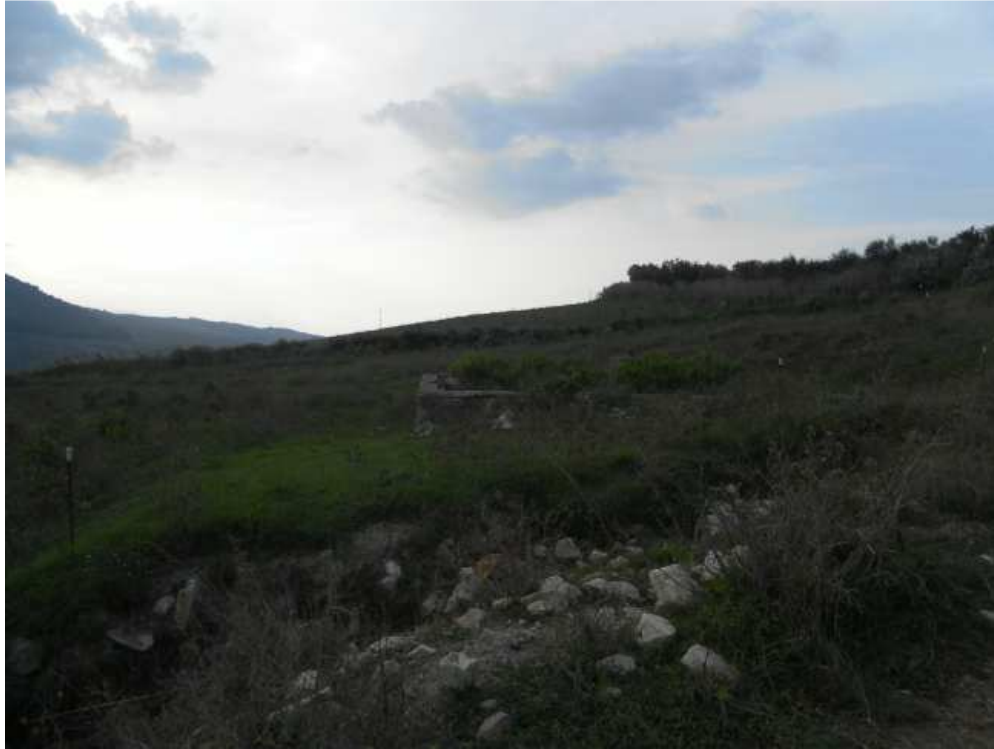
Note: Trattasi di una piattaforma in c.a. rappresentante la fondazione di un caseificio da realizzare

Fondazione Caseificio particella 170 sub 3
