TRIBUNALE DI TERMINI IMERESE

(R. Es. 160/2016)

RELAZIONE PERITALE

Consulente Tecnico d'Ufficio:
Dott. Arch. Ester La Marca

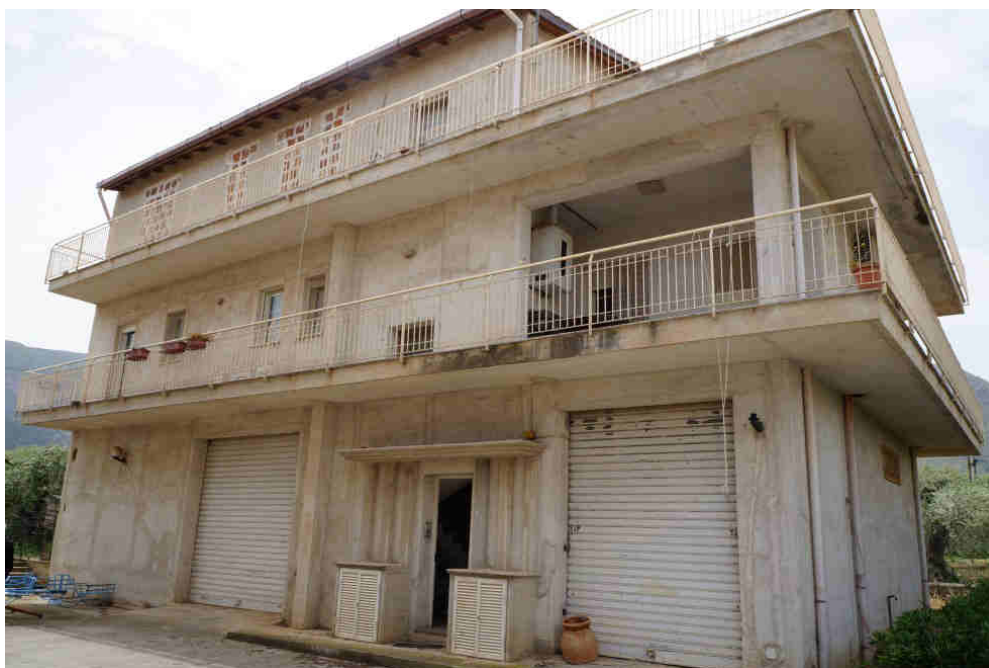
Da un cancello automatico, si accede ad una strada larga circa 9 metri su cui insistono quattro palazzine per civile abitazione uguali per tipologia, destinazione d'uso e consistenza .

Dal suddetto cancello, la seconda palazzina a destra, è quella oggetto dell'esecuzione.

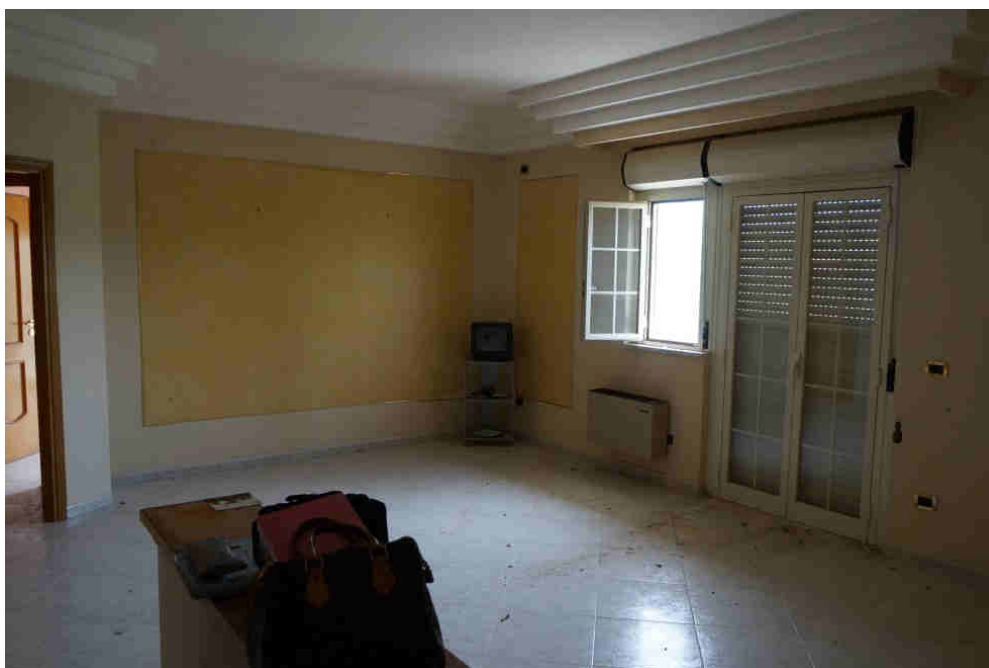
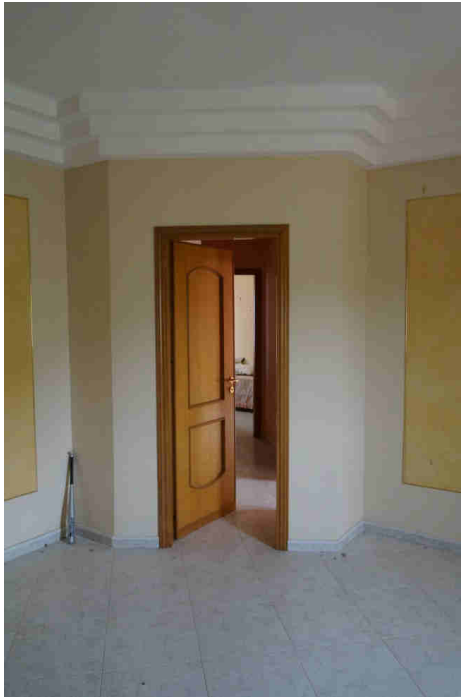
Il salone, il pranzo e gli ambienti di passaggio sono caratterizzati da controsoffitti a gradini ed intonaci con effetto spatolato colore bianco e giallo

ocra. La pavimentazione è in gres di buona qualità, e le porte sono in
essenza di larice.

La camera da letto ed il pranzo sono provvisti di pompe di calore, il salone
viene riscaldato da convettori ventilati a gas, mentre la presenza della caldaia,
all'esterno, garantisce l'acqua calda sanitaria ed il riscaldamento negli
ambienti provvisti di piastre radianti, gli infissi esterni, in pvc con vetro camera
risultano provvisti di oscurante.

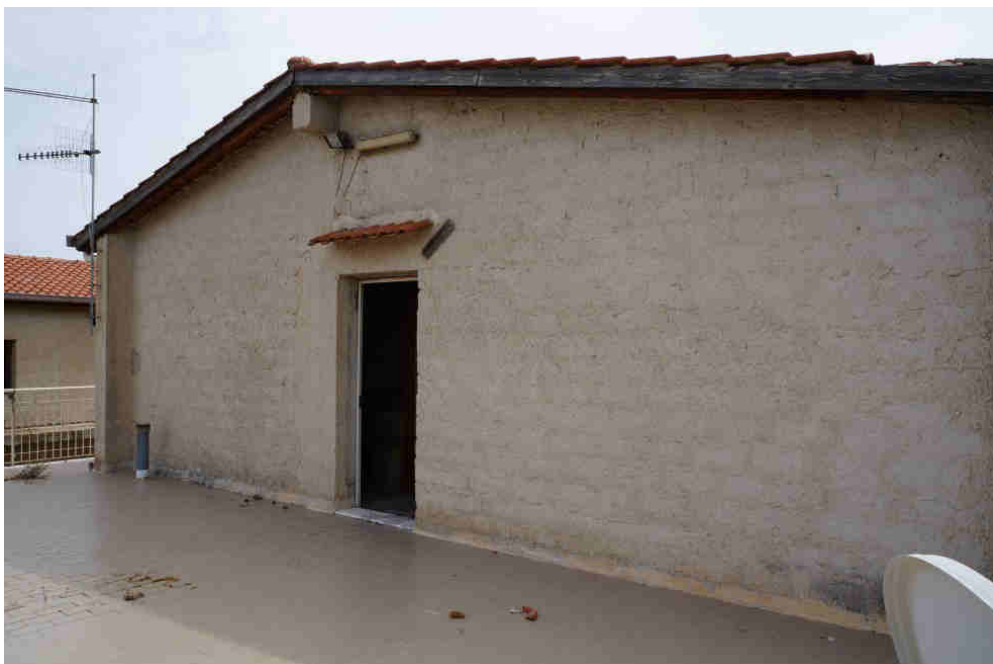
Continuando a salire la scala, si accede ad un grande vano di sgombero, di circa 220 mq, con una copertura a due falde con travi in legno ad un' altezza di colmo di 4,40 metri e falde laterali a 2,80 metri. Parte di questa copertura in legno è danneggiata e a causa delle infiltrazioni di acque meteoriche si è rilevato un problema di umidità nel vano sottostante (pranzo). Detto vano di sgombero è lasciato allo stato grezzo, non è pavimentato e intonacato, e i vani porta/finestra di collegamento con l'esterno sono chiusi, ad eccezione di uno che permette l'accesso ad una grande terrazza panoramica che restringendosi, gira anche sugli altri due lati.
