TRIBUNALE DI TERMINI IMERESE

CONSULENZA TECNICA D'UFFICIO

- VALUTAZIONE DEL COMPENDIO PIGNORATO -

LOTTO UNICO: Fabbricato urbano di civile abitazione sito in Bagheria (Pa), in Via Anzelmo n. 43, identificato catastalmente nel Fg. 500 - Part.IIa 1462/3 (catg. A/4).

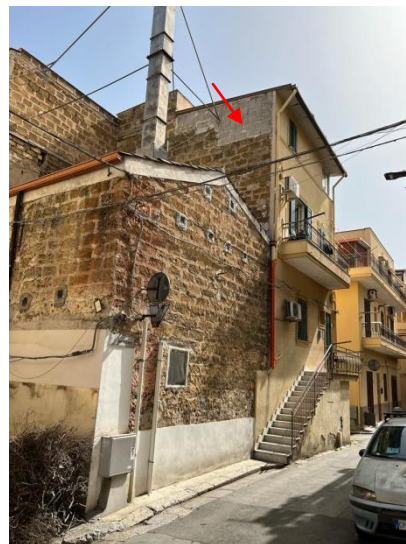
Foto 1

L’immobile pignorato oggetto della presente (fabbricato) trovasi ubicato, come detto, nel Comune di Bagheria (Pa), in Via Anzelmo n. 43. Ricadente all’interno del tessuto urbano, in zona centrale e storica, trattasi di un fabbricato pluripiano di antico impianto, realizzato nella sua originaria consistenza in epoca antecedente al 01/09/1967, costituito attualmente da tre elevazioni f.t. (primo, secondo e terzo piano), con copertura - tetto a falda inclinata. Esternamente, il fabbricato si presenta in massima parte rifinito, con il prospetto principale (su Via Anzelmo) e laterale (su Via Pintacuda) intonacato e tinteggiato (foto 3 e 4), oltre ad una porzione di prospetto (a confine con altra u.i. aliena) totalmente grezza, con la muratura a vista (foto 1).

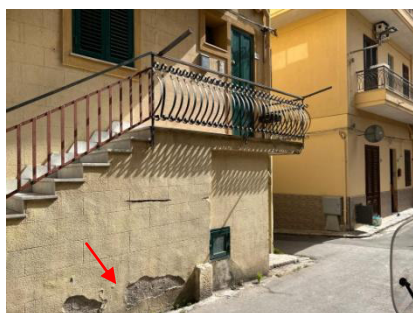
Foto 2

Come accertato in occasione del sopralluogo svolto (per quanto possibile visionare dalla strada), seppur in assenza di evidenti segni di degrado, si evidenzia che in corrispondenza della parte bassa del prospetto principale, a ridosso della scala, si notano diverse macchie di umidità, verosimilmente umidità di risalita, con porzioni di intonaco distaccate (foto 2), necessitando di interventi di manutenzione.

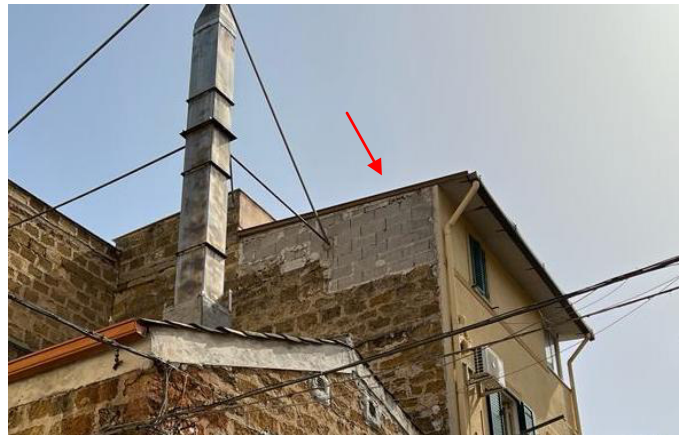
Particolare 3°P. (stato attuale)

Successivamente, in data 12/10/2023, previo appuntamento concordato telefonicamente per le vie brevi, lo scrivente ha effettuato l'accesso atti presso l'U.T.C. di Bagheria (Pa) e coadiuvato dal personale all'uopo incaricato si è riscontrato che, da ricerche d'archivio, non è stato possibile reperire alcuna pratica edilizia per l'immobile in oggetto. Cionondimeno, esaminata la planimetria catastale (unico elemento grafico reperito) attestante lo stato ante dell'immobile, tenuto conto di quanto indicato nell'atto di compravendita del 17/10/2005 alla presente allegato (ndr immobile costituito da saletta e tra vani a primo piano, tre vani a secondo piano e un vano, W.C. e terrazza a terzo piano, con area libera soprastante), sulla scorta degli accertamenti espletati, a parere dello scrivente Esperto/C.T.U. il fabbricato pluripiano de quo, allo stato attuale, presenta tutta una serie di difformità ascrivibili, come detto, ad una diversa distribuzione interna dei vari piani (con modifiche della destinazione di alcuni ambienti), alla modifica della scala esterna (lato Via Anzelmo) di accesso al primo piano (con relative modifiche del prospetto esterno) ed alla chiusura della terrazza scoperta di terzo piano (con conseguenziale aumento sia in termini di superficie utile che di volumetria).

In seguito a quanto sopra ampiamente esposto, tenuto conto della riscontrata assenza di pratica edilizia e/o di qualsiasi documentazione tecnica progettuale di riferimento, sulla scorta degli accertamenti espletati, lo scrivente Esperto/C.T.U. precisa che il fabbricato pignorato de quo, individuato catastalmente nel Fg. 500, Part.Illa 1462/3, allo stato attuale, presenta tutta una serie di difformità sotto il profilo urbanistico-edilizio e catastale ascrivibili essenzialmente ad una diversa
