Tribunale di Termini Imerese
PROCEDURA DI ESECUZIONE IMMOBILIARE

PERIZIA

RAPPORTO DI VALUTAZIONE

1. Fascicolo Relazione Lotto n. 1 – laboratorio artigianale sito nel Comune di Sciara (PA) Via Roma n. 98-100, piano terra, in catasto al foglio di mappa n. 7, particella 491 sub 4 del n.c.e.u;
2. Fascicolo allegati Lotto n. 1.

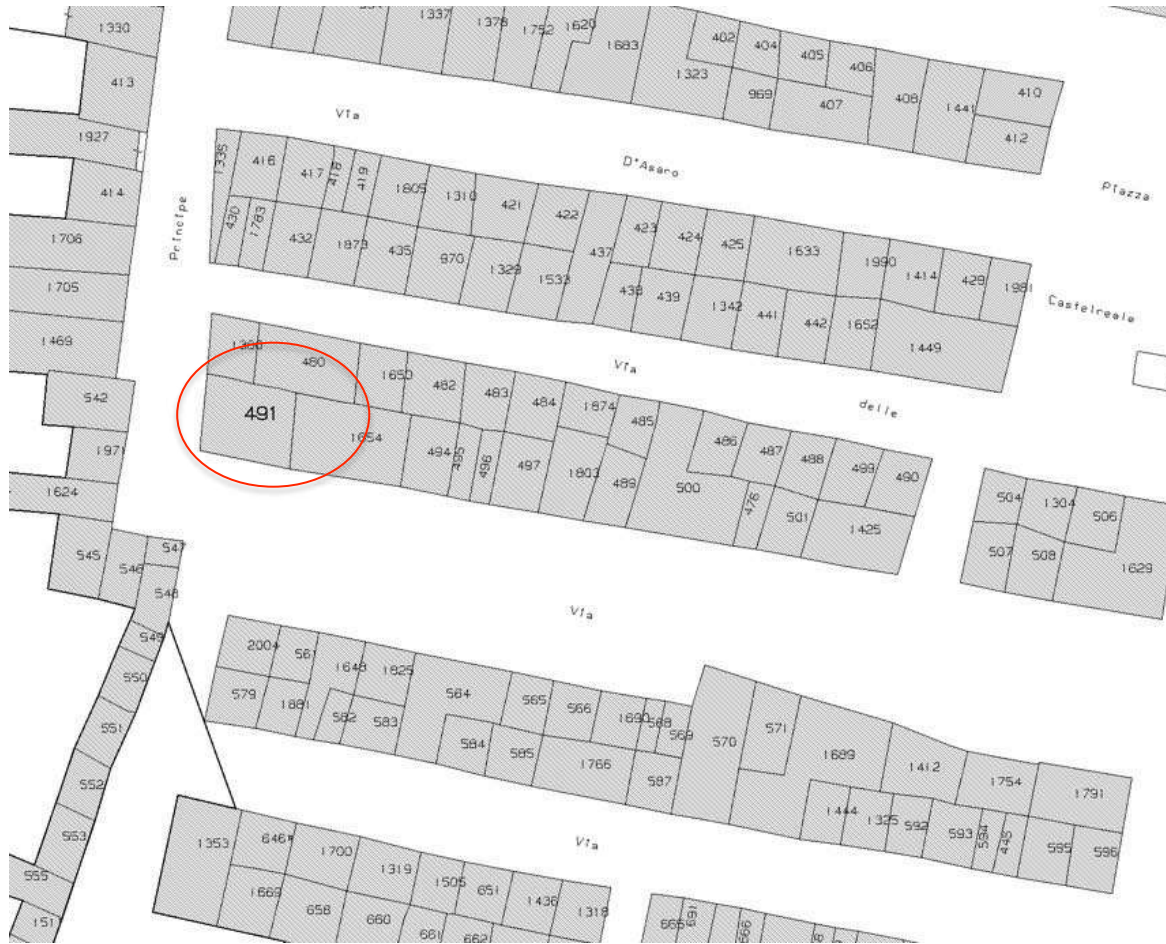
Figura n. 1

Stralcio estratto di mappa catastale.

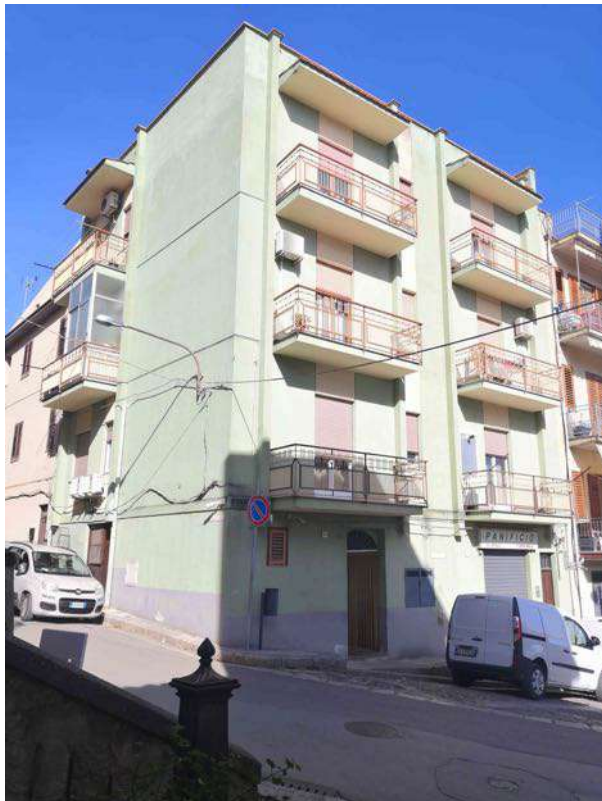
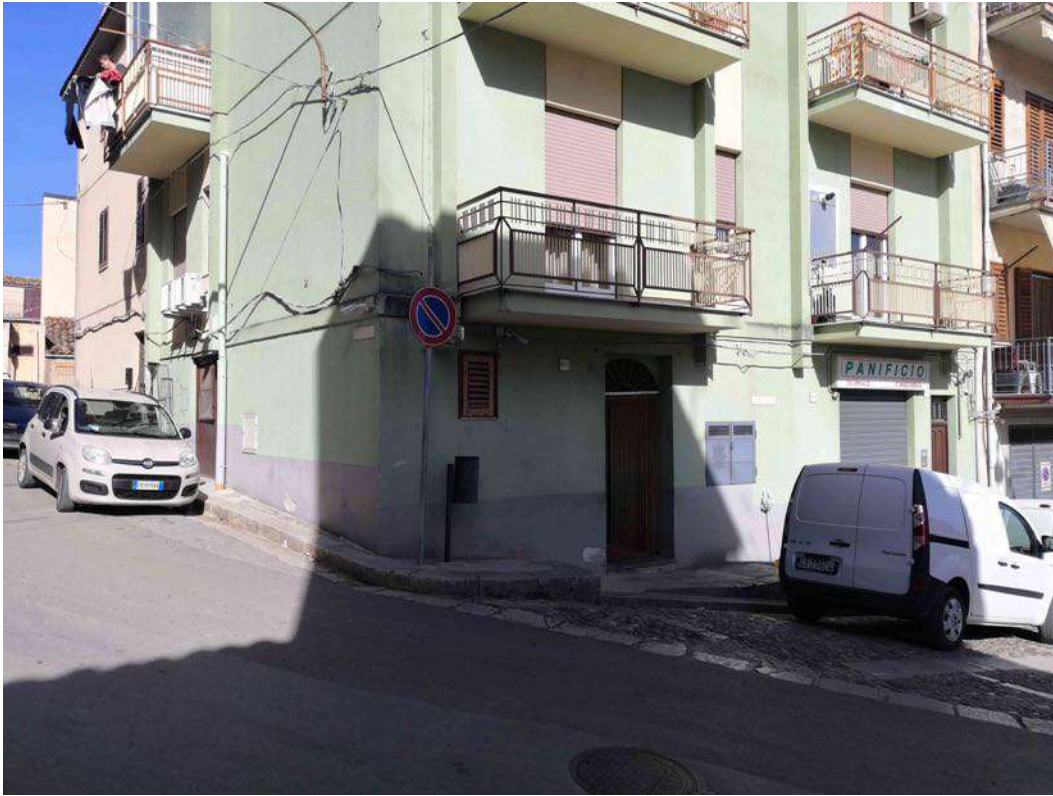
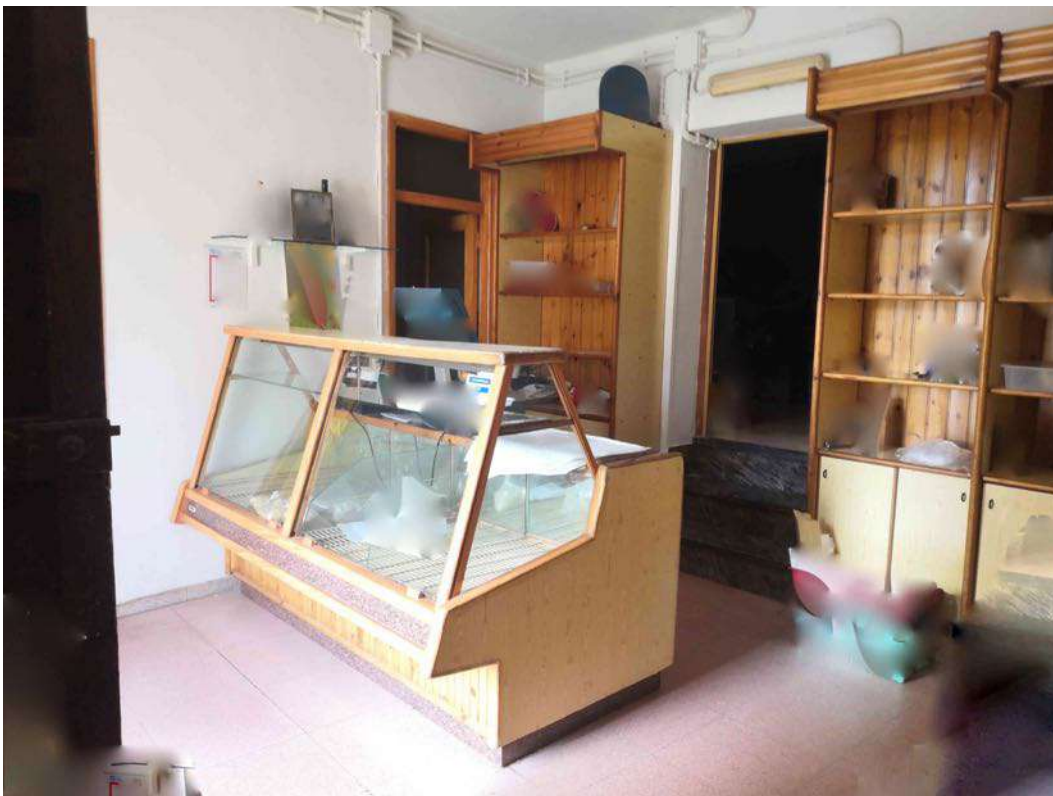
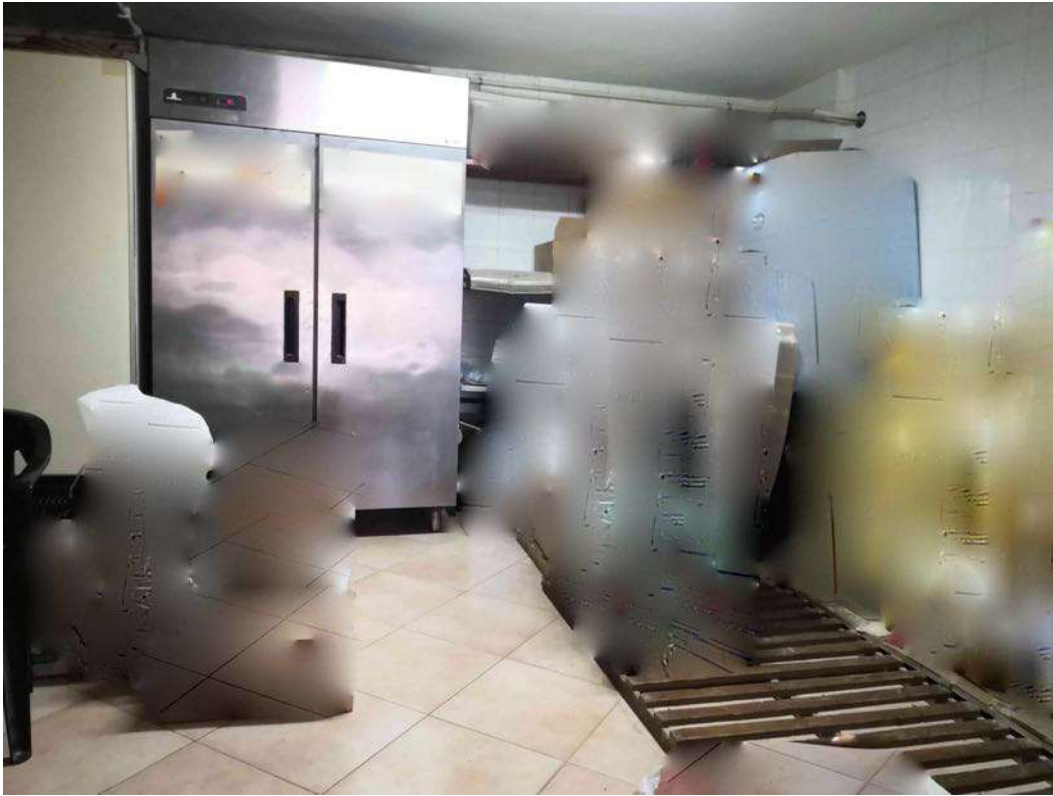
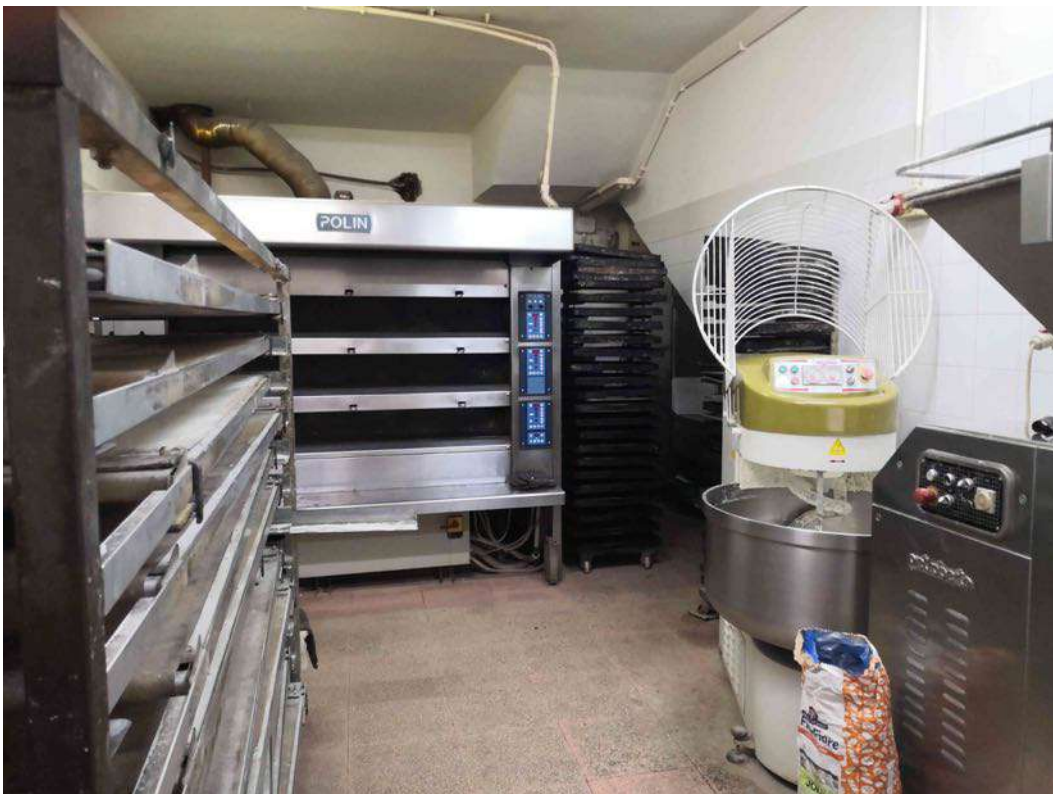
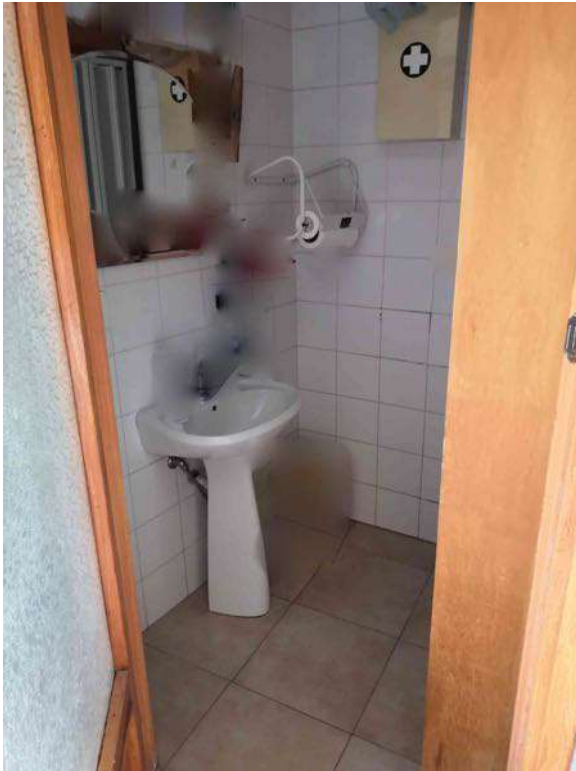
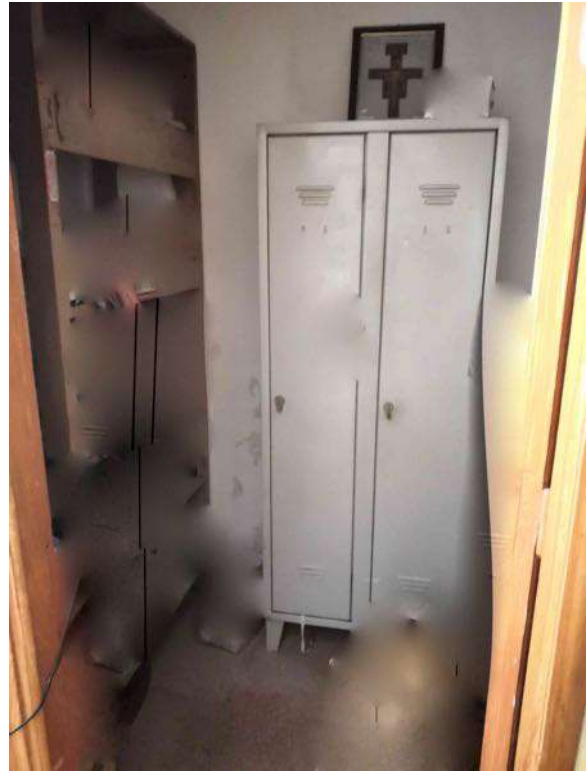
L'immobile posto in pignoramento è costituito da un'unità immobiliare adibita a laboratorio artigianale, attualmente ospitante un'attività di panificazione. Essa è posta al piano terra di un edificio a quattro elevazioni fuori terra. La struttura portante è in muratura e cemento armato; la copertura è piana. Il prospetto è stato rifinito con intonaco del tipo Li Vigni. Esso è composto da un locale adibito alla vendita, con annessi ripostiglio e w.c. dotato di antibagno, un locale adibito alla panificazione ed uno destinato a magazzino. Per la visione completa delle fotografie (*vedi primo fascicolo allegati al punto n. 7: fascicolo reperto fotografico*).

Internamente l'immobile si presenta con un discreto stato di manutenzione. È corredato dagli impianti tecnologici, quali idrico, elettrico e fognario. La pavimentazione è costituita da mattoni in graniglia di marmo. I rivestimenti e i pavimenti del w.c. e del magazzino, sono realizzati con piastrelle in ceramica. La pavimentazione degli altri ambienti è costituita da mattoni in graniglia di marmo. Le porte esterne sono in legno, ad eccezione dell'infisso del vano adibito alla produzione, che ha un infisso in alluminio e vetrate e saracinesca in metallo. Gli infissi interni hanno una struttura in legno e sono corredati da vetro singolo. Gli infissi esterni sono costituiti da serrande in pvc. Le porte interne sono in legno ed alcune a soffietto in pvc.

L'altezza netta interna è di m 2,99, m 2,33 e m 3,34, rispettivamente nei locali vendita, magazzino e produzione.
