**Tribunale di Termini Imerese**  
**PROCEDURA DI ESECUZIONE IMMOBILIARE**

**PERIZIA**

**RAPPORTO DI VALUTAZIONE**

**Lotto n. 4**

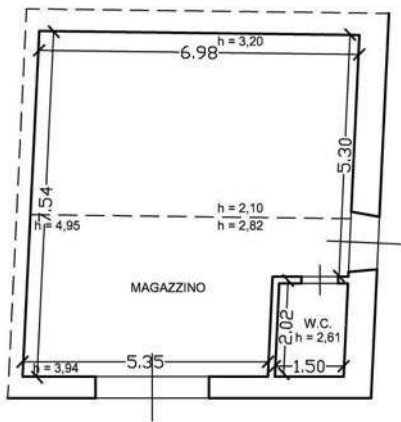
**Planimetria n. 1**

**PLANIMETRIA STATO ATTUALE**

**PLANIMETRIA CATASTALE  
(ante variazione eseguita)**

**Confronto planimetria stato attuale con la planimetria catastale precedente all'aggiornamento.**

Mediante il confronto tra la suddetta planimetria e quanto rilevato in loco, è stata accertata una diversa distribuzione interna e degli infissi esterni, oltre la realizzazione di un piano soppalcato con struttura in legno.

Per le sanare le dette difformità, è stata eseguita una variazione catastale attraverso la procedura DO.C.FA., presentando la nuova planimetria catastale contenente la consistenza corretta.

La variazione catastale è stata eseguita in data 04/07/2023, prot. n. PA0100599/2023 con documentazione presentata presso l'Agenzia delle Entrate – Territorio. In data 06/07/2023 la denuncia di variazione è stata approvata e l'unità immobiliare ha assunto il nuovo identificativo: foglio di mappa n. 7, particella 1665, subalterno 1 (*vedi fascicolo allegati, punto n. 3: modello unico informatico per l'aggiornamento degli atti catastali, presentato presso l'Agenzia delle Entrate – Ufficio Territorio di Palermo*).

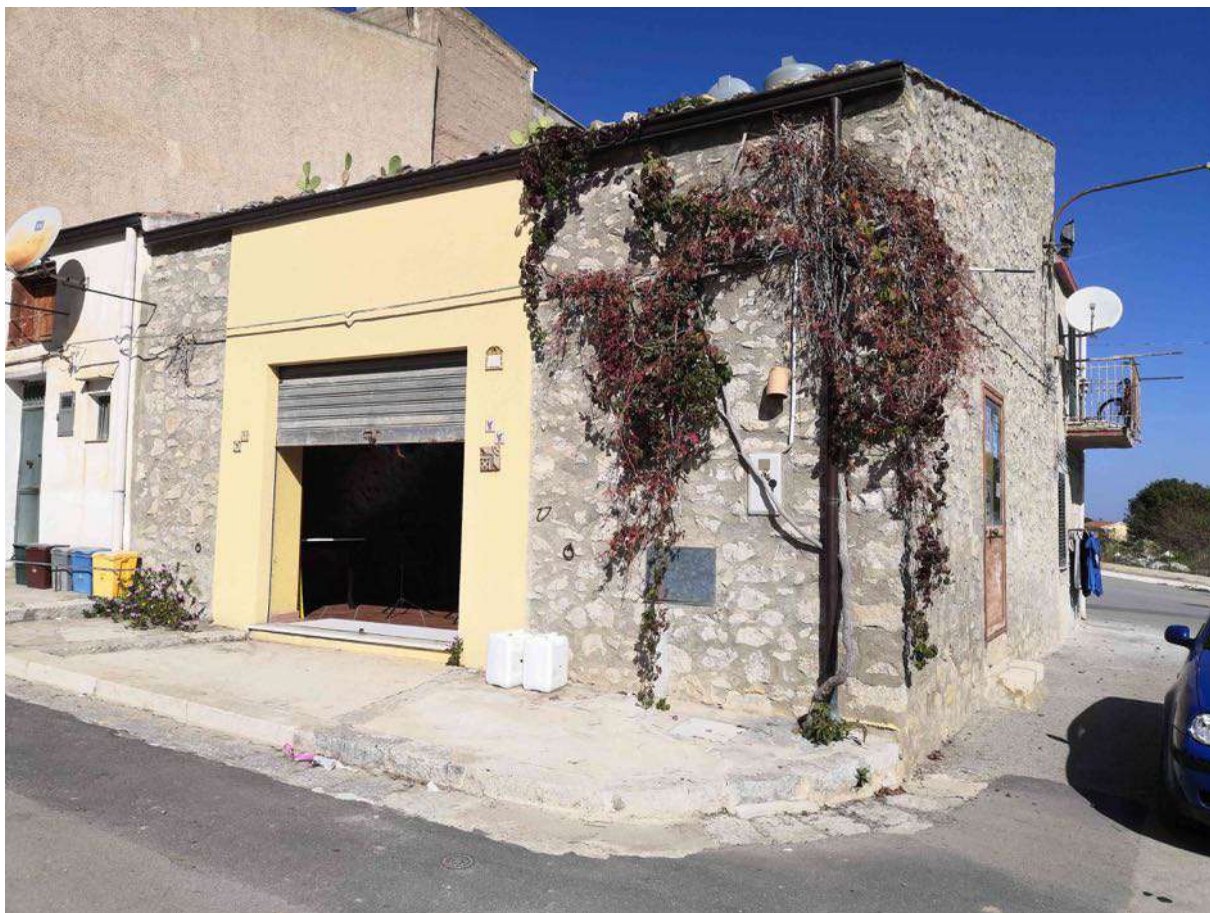
Foto n. 1

L'immobile posto in pignoramento è costituito da un'unità immobiliare adibita a magazzino, con struttura portante in muratura. Essa si sviluppa su un'unica elevazione fuori terra. All'interno della propria consistenza è stato ricavato un piano soppalcato. Il prospetto principale è rifinito in parte con ultimo strato di intonaco colorato e in parte a faccia vista con paramento originale costituito da conci di pietra e malta. Esso è composto da un unico ambiente, oltre un w.c. e un piano soppalcato con solaio in legno costituito da travi lamellari e tavole. La copertura è in legno con travi, tavole e soprastanti tegole. Per la visione completa delle fotografie (*vedi primo fascicolo allegati al punto n. 7: fascicolo reperto fotografico*).

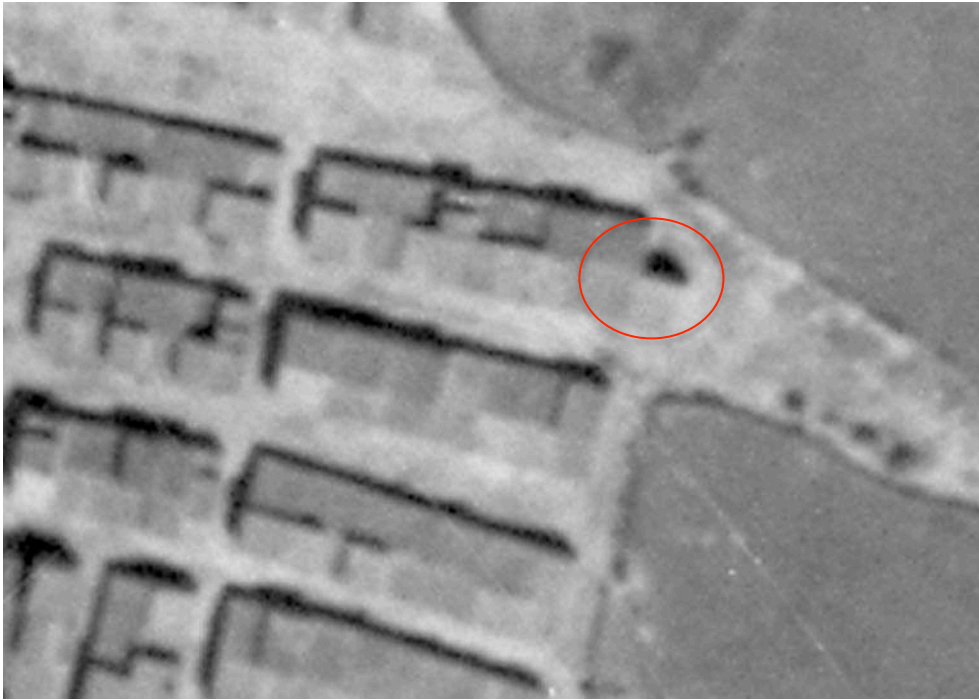
Attraverso l'ausilio di una fotografia aerea fornita dall'I.G.M. – Istituto Geografico Militare, volo del 30/08/1939 – Foglio 259, Strisciata 6, è stato possibile indagare sulla consistenza del cespite nell'epoca in esame.

**Stralcio Foto aerea I.G.M. del 30/08/1939, Foglio n. 259 – Strisciata 6**

Mediante la valutazione della fotografia, sembrerebbe verosimilmente che la consistenza del fabbricato sia rimasta invariata nel tempo.

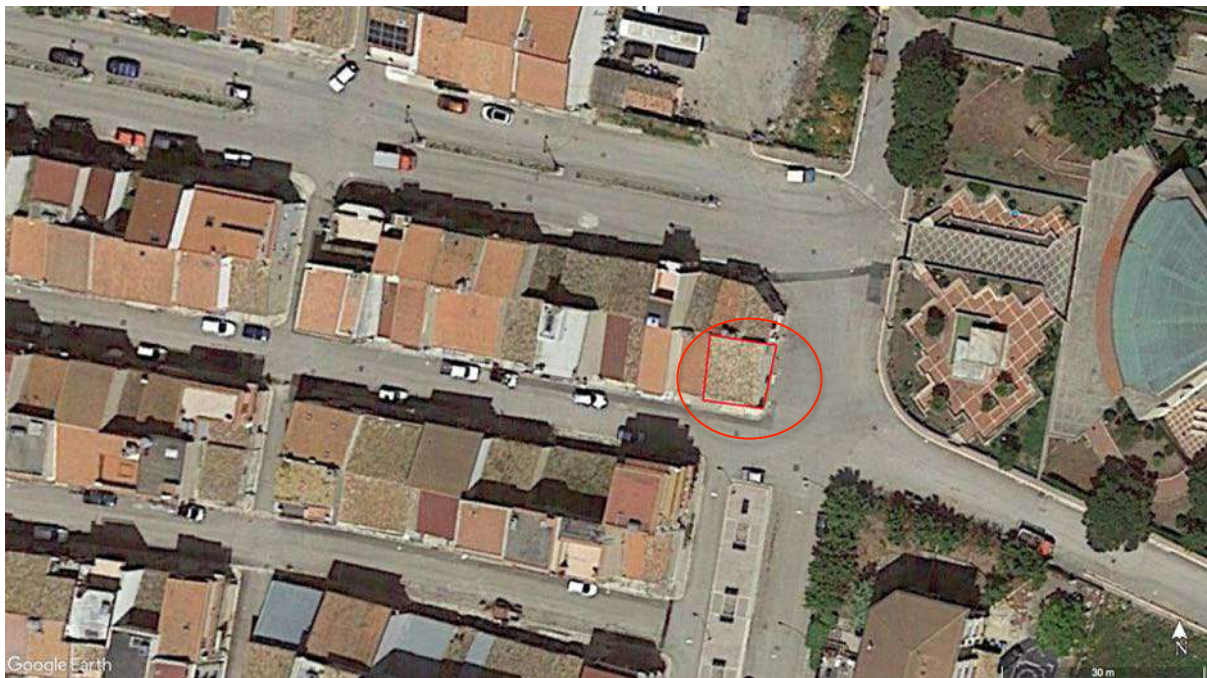
**Foto aerea software "google hearth" rilevata in data aprile 2022**
