Tribunale di Termini Imerese
PROCEDURA DI ESECUZIONE IMMOBILIARE

PERIZIA

RAPPORTO DI VALUTAZIONE

Lotto n. 7

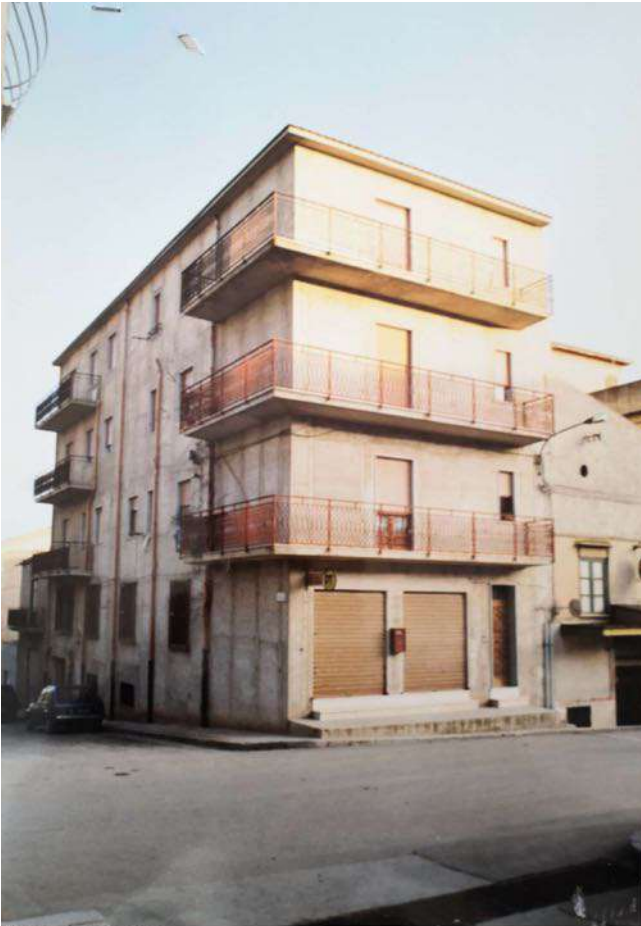
Il fabbricato sembra essere stato realizzato in un unico arco temporale e dalle connotazioni esteriori non si colgono elementi che possano condurre ad una diversa interpretazione. Tale tesi è maggiormente avvalorata dallo studio eseguito attraverso il confronto del rilievo fotografico contenuto nel carteggio del condono edilizio e quello effettuato in occasione del sopralluogo. Nella comparazione non si denotano incongruenze nei prospetti in esame, riferiti al cespite in questione.

Foto contenuta nel carteggio del condono edilizio

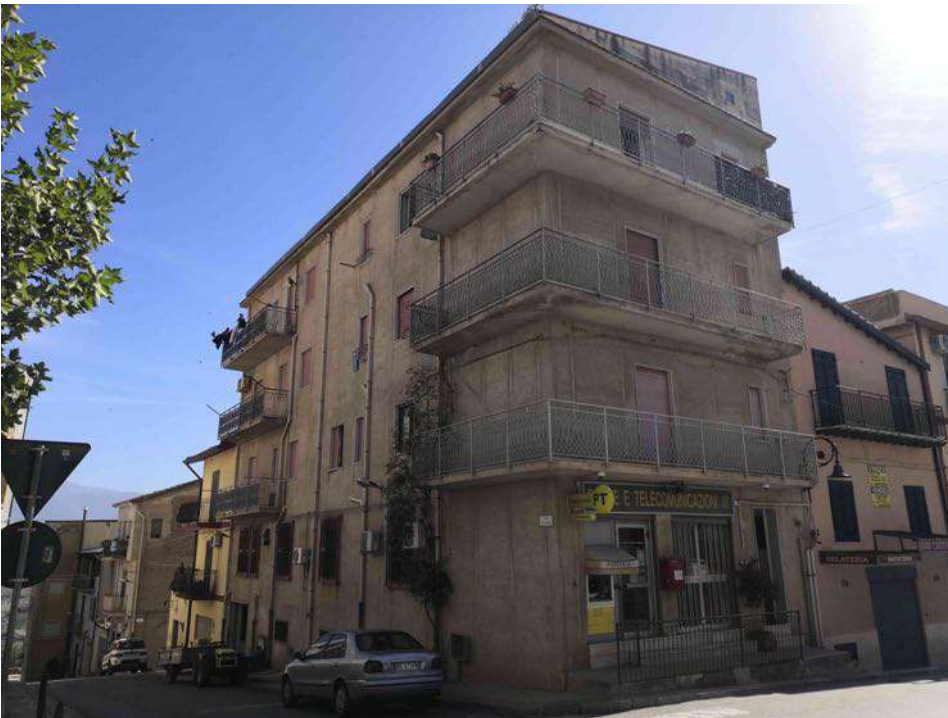
Foto eseguita in occasione del sopralluogo
