Tribunale di Termini Imerese
PROCEDURA DI ESECUZIONE IMMOBILIARE

PERIZIA

RAPPORTO DI VALUTAZIONE

Lotto n. 8

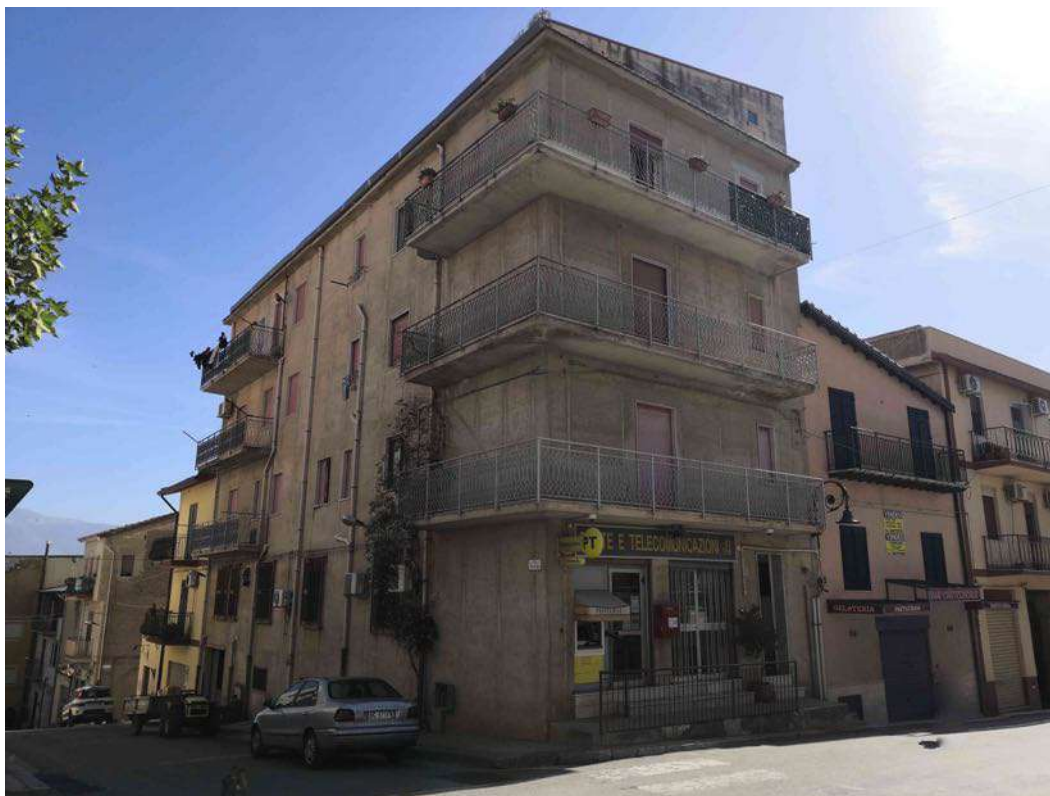
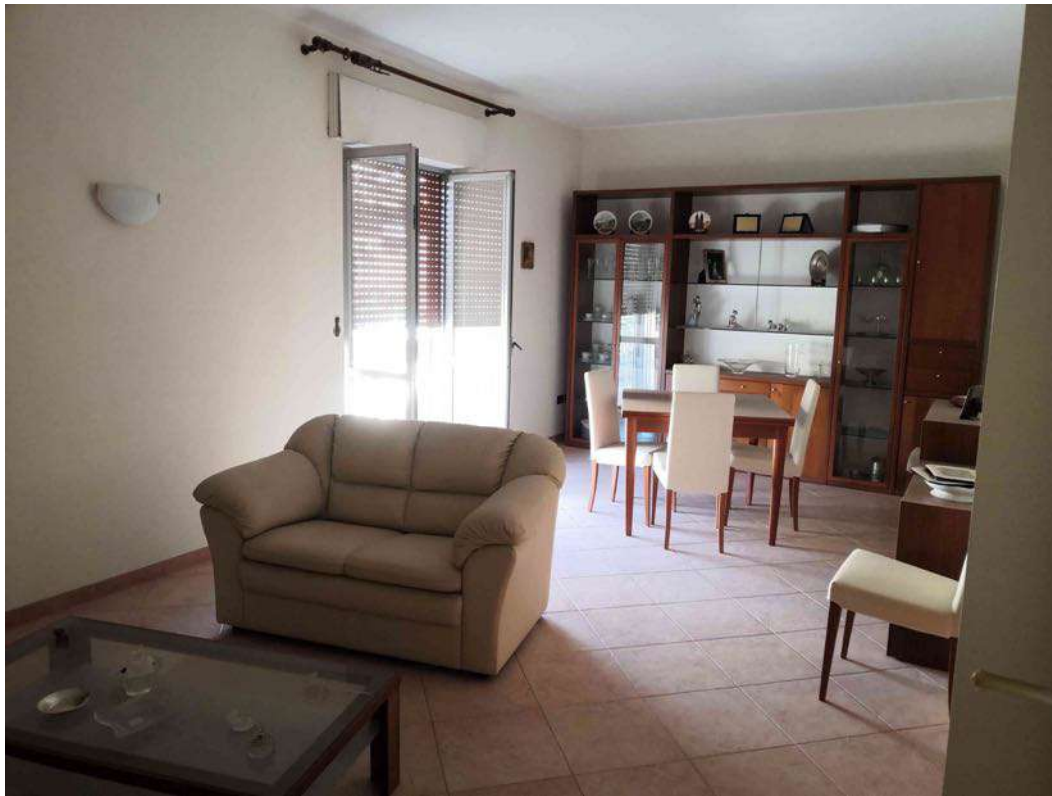
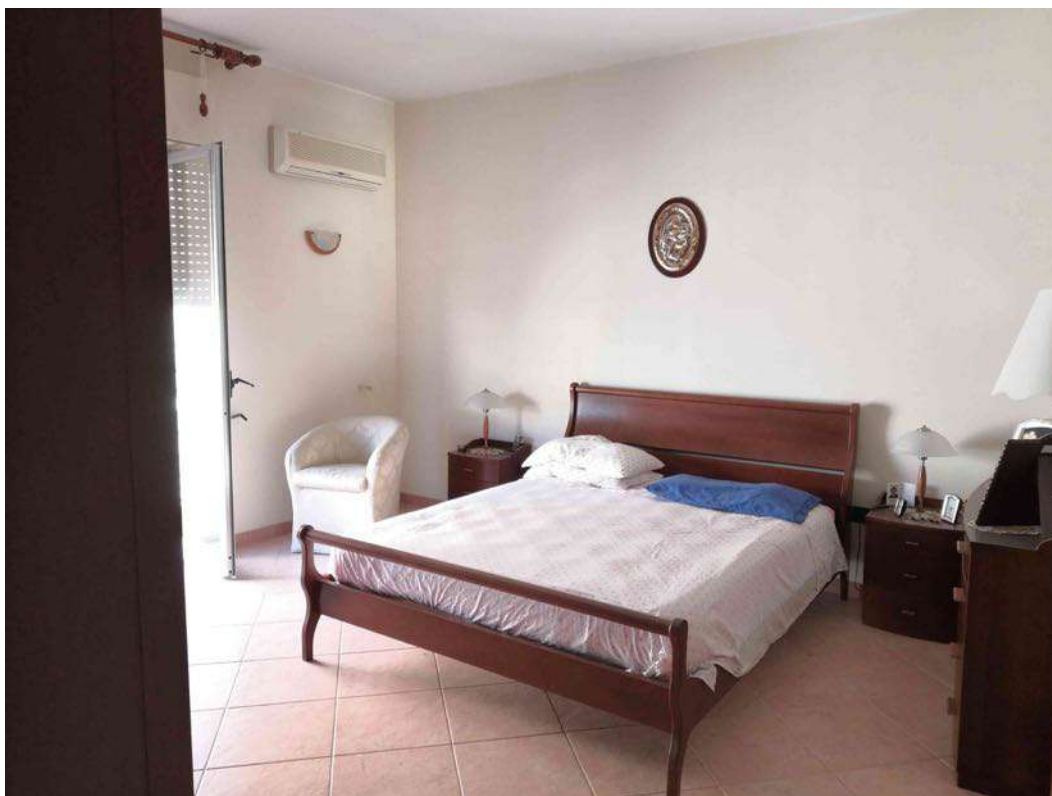
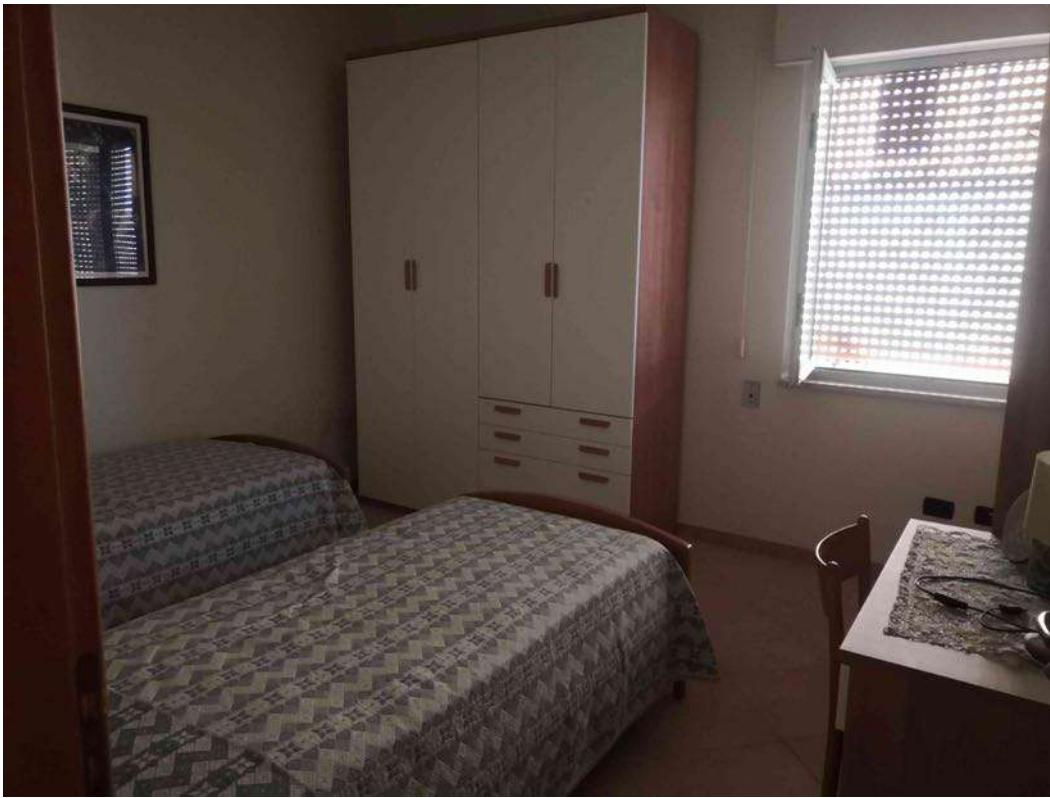
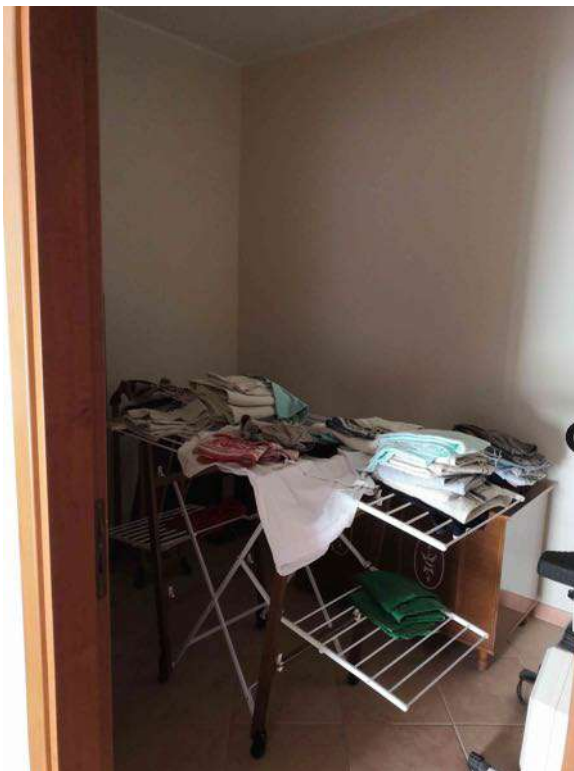
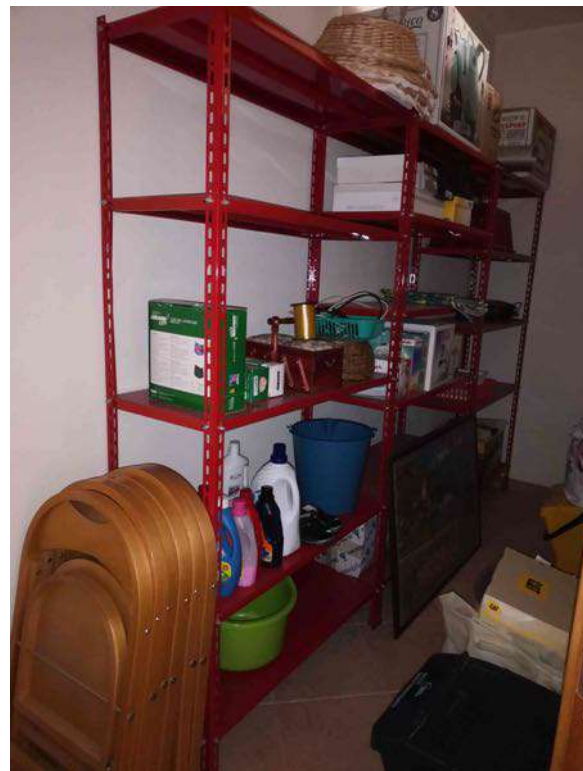
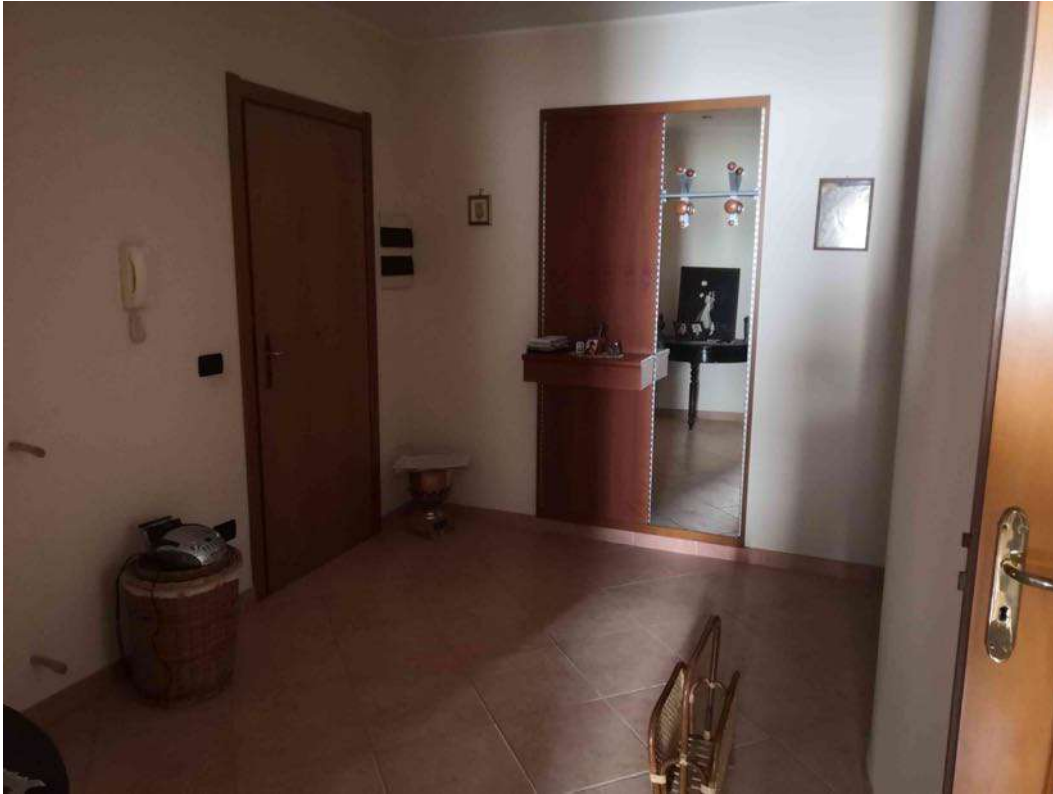
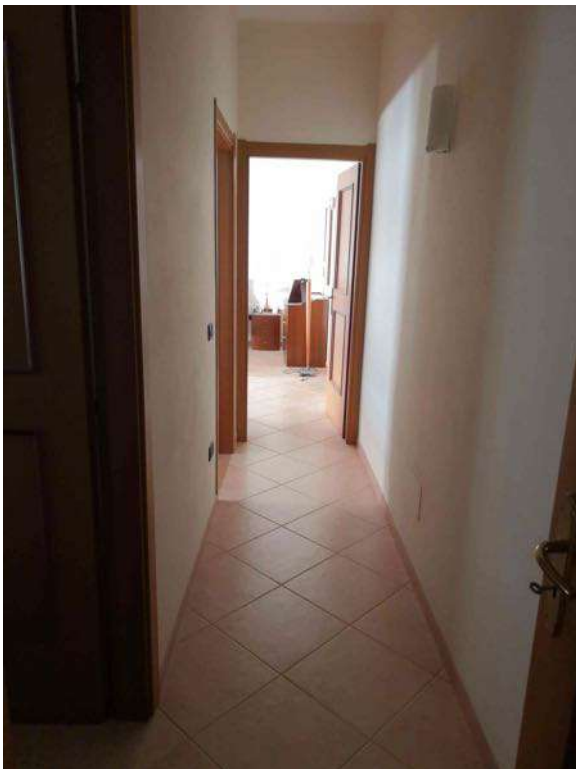
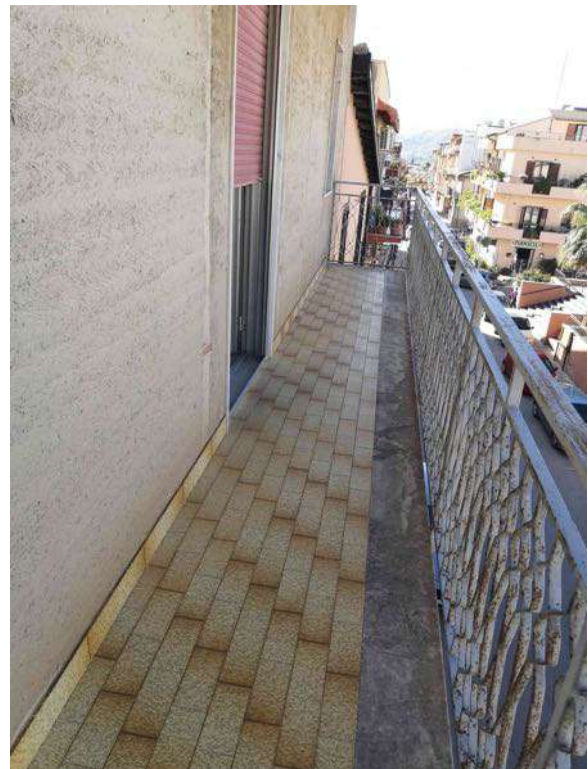
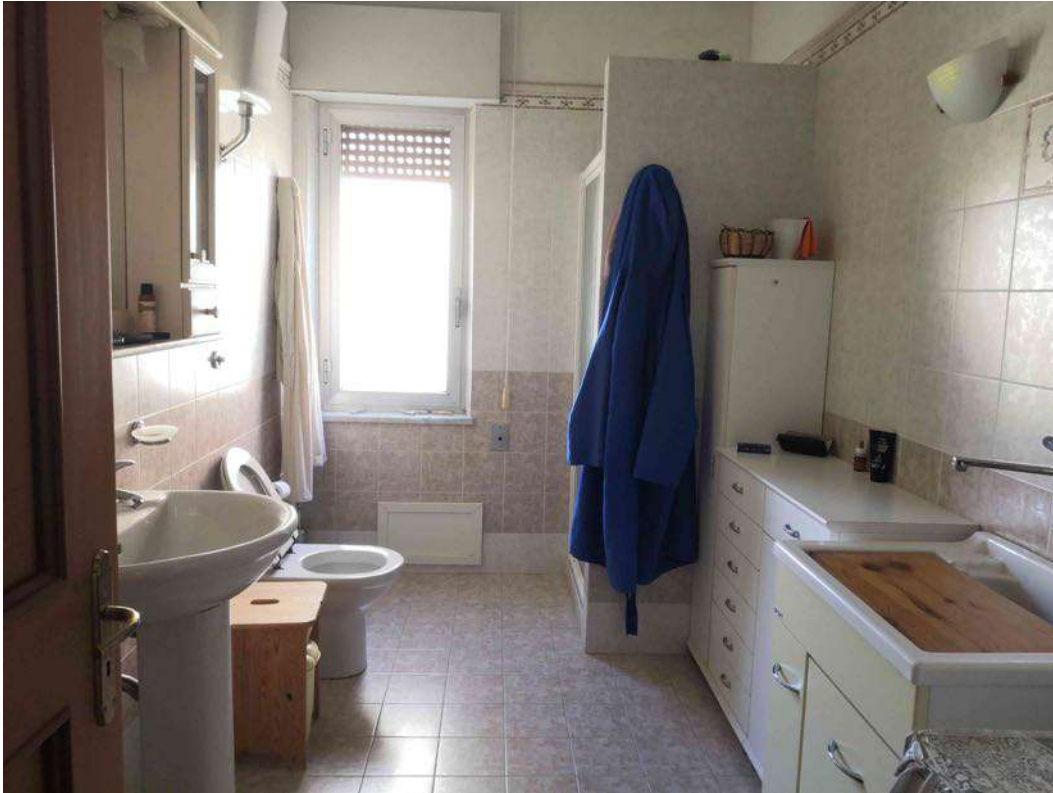
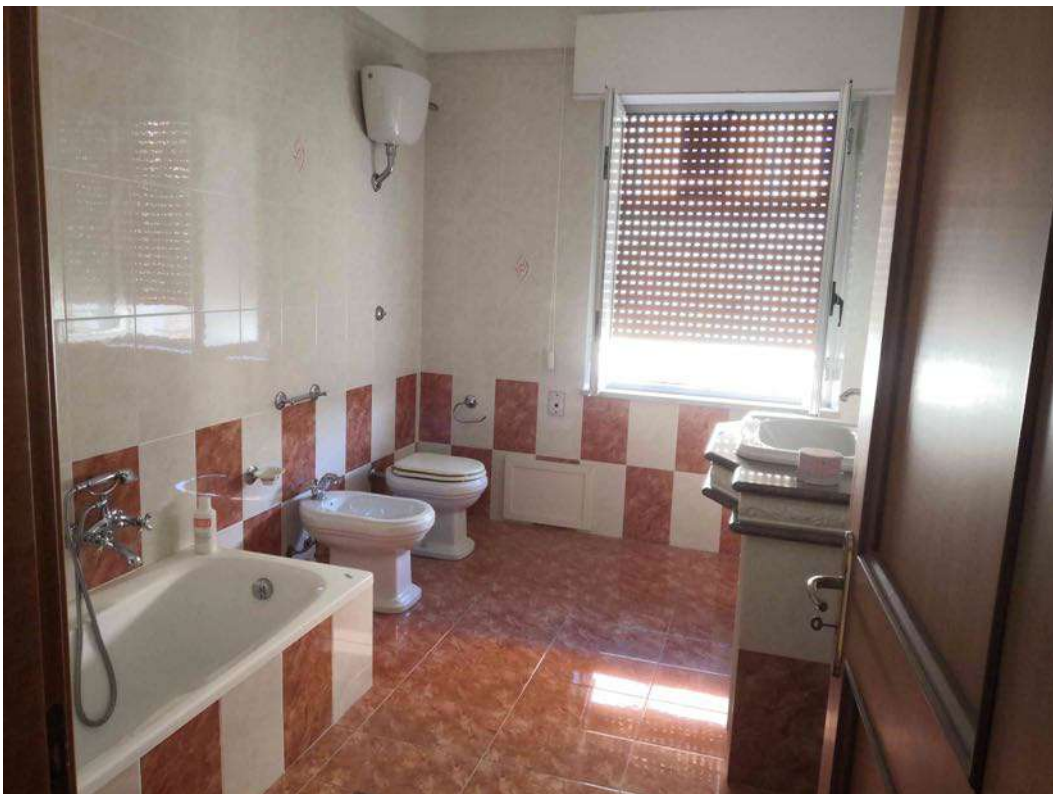
Internamente l'immobile si presenta con un buono stato di manutenzione. È corredato dagli impianti tecnologici, quali idrico, elettrico e fognario, oltre la predisposizione dell'impianto di riscaldamento, il quale è sprovvisto delle piastre radianti e del generatore. La camera da letto è dotata di un climatizzatore con funzionamento aria-aria. La pavimentazione e i rivestimenti dei w.c. e della cucina, sono realizzati con piastrelle in gres porcellanato. Gli infissi interni sono realizzati con struttura in alluminio, corredati da vetro singolo. Gli infissi esterni sono costituiti da serrande in pvc. Le porte interne e il portoncino d'ingresso sono in legno.

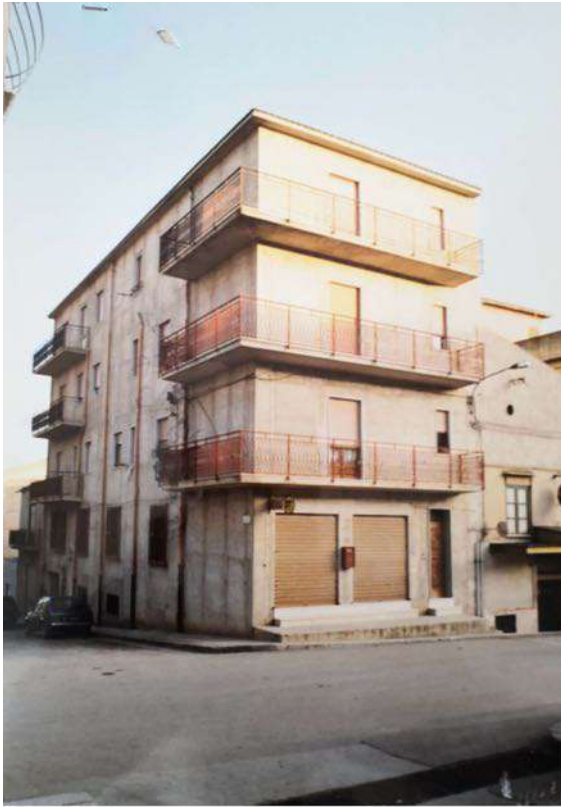
Foto contenuta nel carteggio del condono edilizio

Il fabbricato sembra essere stato realizzato in un unico arco temporale e dalle connotazioni esteriori non si colgono elementi che possano condurre ad una diversa interpretazione. Tale tesi è maggiormente avvalorata dallo studio eseguito attraverso

il confronto del rilievo fotografico contenuto nel carteggio del condono edilizio e quello effettuato in occasione del sopralluogo. Nella comparazione non si denotano incongruenze nei prospetti in esame, riferiti al cespite in questione.
