TRIBUNALE DI TERMINI IMERESE

Perizia dell'Esperto ex art. 568 c.p.c. Ing. Caterina Giacona, nell'Esecuzione Immobiliare 102/2022 del R.G.E.

Bene N° 1 – Fabbricato sito in Castelbuono (PA) – Contrada Sant’Ippolito Scifo snc, piani T-1-2, identificato al N.C.E.U. al fg. 37, p.lla 324, cat. A/7 (Coord. Geografiche: 37°55’17.93’’ N - 14°5’30.10’’ E)

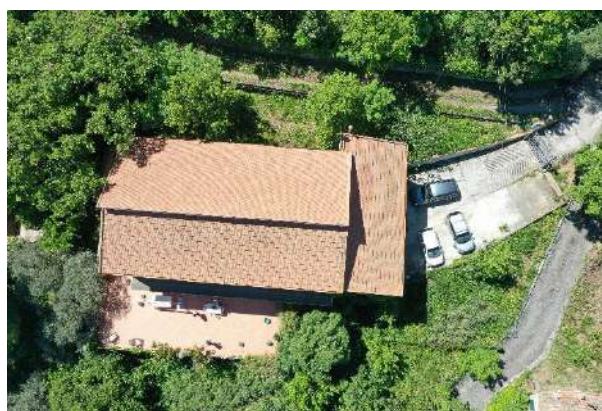
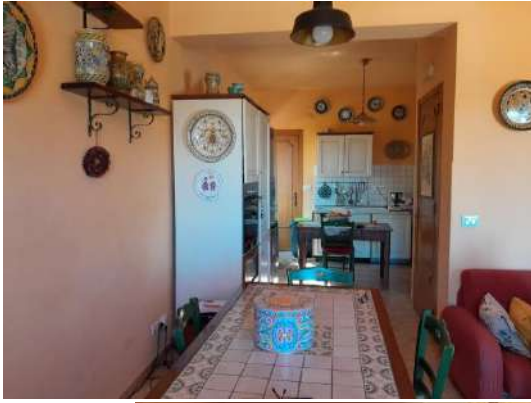
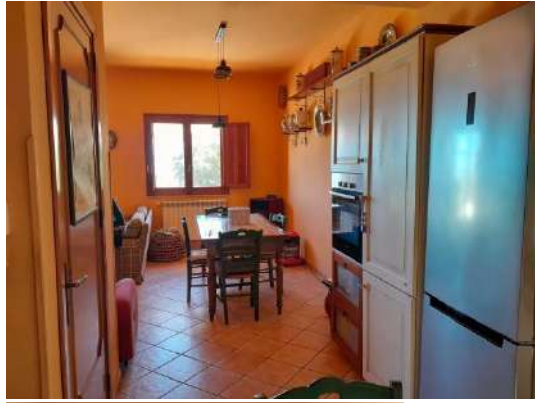
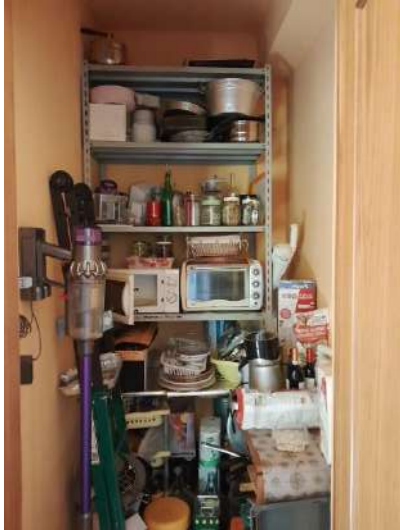
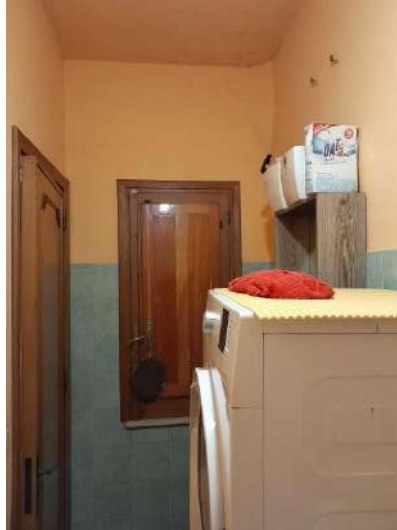
L'immobile si presenta in buone condizioni generali ed allo stato non necessita di interventi urgenti. Da segnalare comunque che il piano primo ed il piano secondo si trovano entrambi ancora allo stato grezzo.

L'immobile pignorato consiste di un intero edificio in c.a. di tre elevazioni fuori terra con copertura a falde. Esso si compone di un ampio terrazzo esterno, di un portico, di un locale di sgombero con ingresso carrabile allo stato grezzo utilizzato come magazzino, di un'abitazione al piano terra completa nelle sue finiture, di un piano primo allo stato rustico e di un sottotetto al piano secondo anch'esso allo stato rustico. Nello specifico, il piano terra risulta di recente ristrutturazione e si presenta in buono stato; questo si compone: di un'ampia cucina/soggiorno, un salotto, due camere da letto matrimoniali, una stanzetta e due bagni. La scala che consente il raggiungimento dei piani superiori si presenta completamente rivestita in marmo. Nella corte esterna è presente inoltre un piccolo ripostiglio utilizzato come ricovero attrezzi.

Le finiture si presentano sommariamente in buono stato. I pavimenti interni al piano terra così come i rivestimenti dei bagni sono in gres ceramico. Le porte interne sono in legno tamburate, il portoncino di ingresso è in legno, gli infissi esterni sono in legno con vetro singolo. La climatizzazione invernale è affidata a piastre con caldaia a pellet. L'acqua calda sanitaria viene prodotta da una caldaia con bombole. L'alimentazione della cucina è garantita da bombola. L'immobile è allacciato alla rete idrica comunale e dispone di una riserva idrica nel piano mansardato. Lo smaltimento delle acque reflue avviene tramite fossa Imhoff.

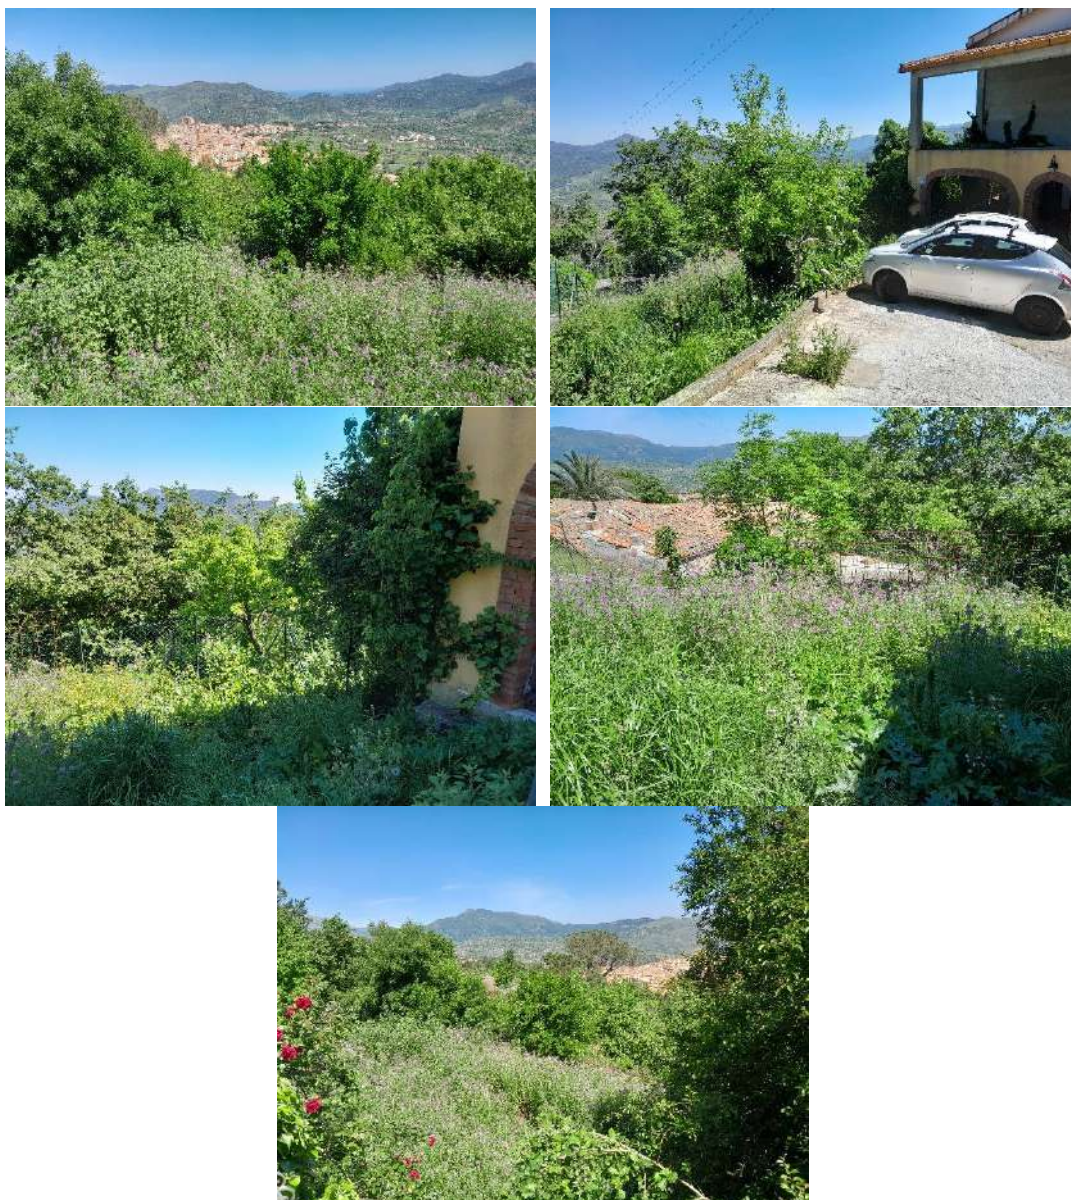
Il terreno di pertinenza di cui alla p.lla 86 si presenta in stato di abbandono, con presenza di piante infestanti. Trattasi di un terreno con una superficie catastale di 1.760 mq; esso è facilmente raggiungibile dall'abitazione; presenta una pendenza in direzione Nord-Sud ed una forma irregolare.
