**TRIBUNALE DI TERMINI IMERESE**

**R. G. Es. 72/2022**

**PERIZIA DI STIMA PER PUBBLICITA'**

- Piena Proprietà di fondo rustico sito in Sclafani Bagni, C/da Miano Sampieri, composto da appezzamenti di terreno classificati vigneto con annesso fabbricato rurale destinato a stalla dotato di aree accessorie scoperte e di area esclusiva di pertinenza, oltre fabbricato composto da magazzini-fienili, censito nel suo complesso, in catasto fabbricati al Fg. 26 p.IIa 409 e p.IIa 379 e in catasto terreni al Fg. 26 p.IIa 378, p.IIa 408, p.IIa 409 e p.IIa 410.

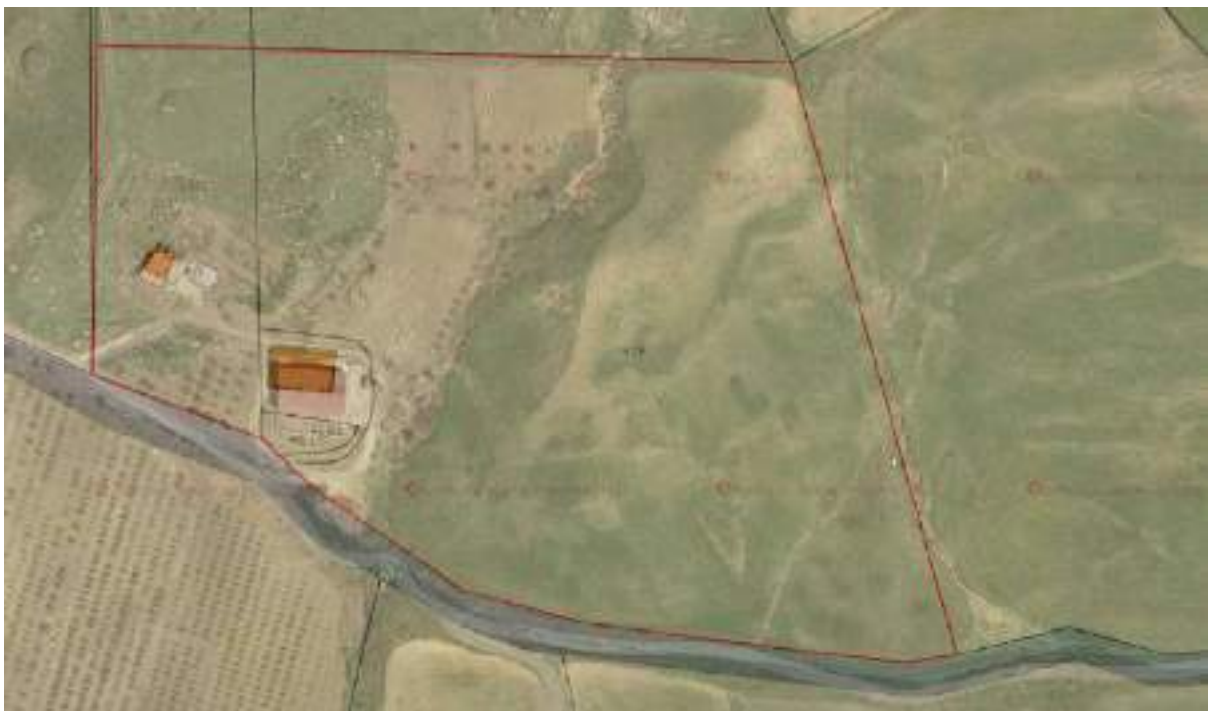
*Fig.2 Immagine acquisita da Google Earth  
Sovrapposizione dell'immagine con stralcio di mappa catastale*

Dalla sovrapposizione effettuata (Fig.2) risulta accertata individuazione dei beni oggetto di

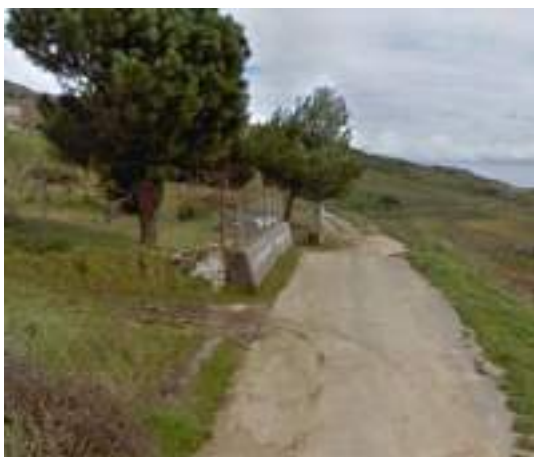
Di forma pressoché trapezoidale, il lotto, sebbene ricadente nel territorio di Sclafani Bagni, risulta ubicato a circa due chilometri dal paese di Valledolmo (Fig.3), in Contrada Miano Sampieri ed accessibile da una stradella di campagna senza denominazione (Foto 1, 2) ubicata lungo la Strada Provinciale 8 (Fig.4).

*Foto 1 – Stradella di campagna*

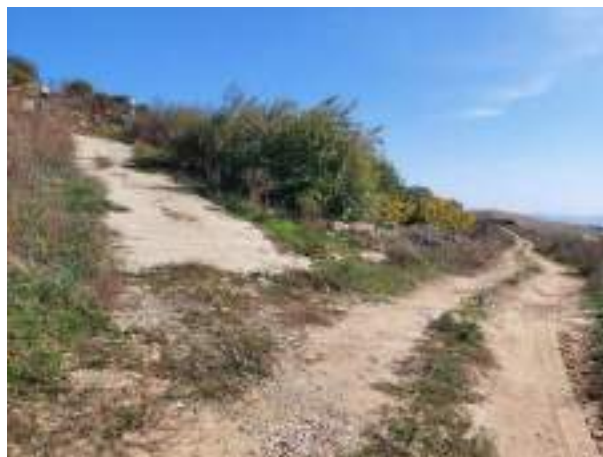
*Foto 2 – Stradella di campagna*

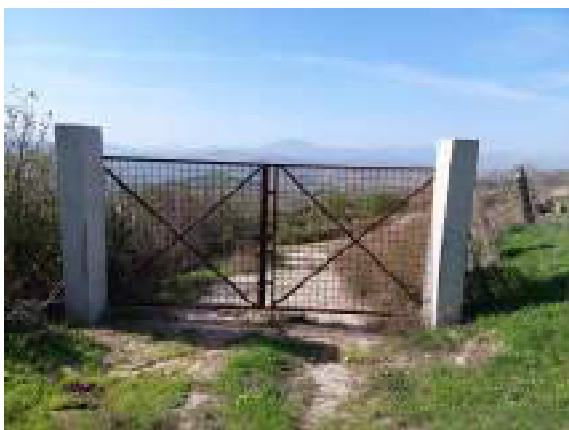
*Foto 3 – Accesso al corpo "B"*

Il lotto presenta due accessi dalla Strada di campagna (Foto 3,4).

A differenza del corpo "B", dotato di cancello in ferro (Foto 3), il corpo "A" ne risulta privo. Si segnala inoltre, che la strada di campagna, contrariamente a quanto si evidenzia nell'estratto di mappa catastale e nelle immagini satellitari, sembra interrompersi a pochi metri dal sopracitato accesso al corpo "A" presumibilmente per via di una notevole area geograficamente depressa, nonché dalla crescita incontrollata di vegetazione che ne

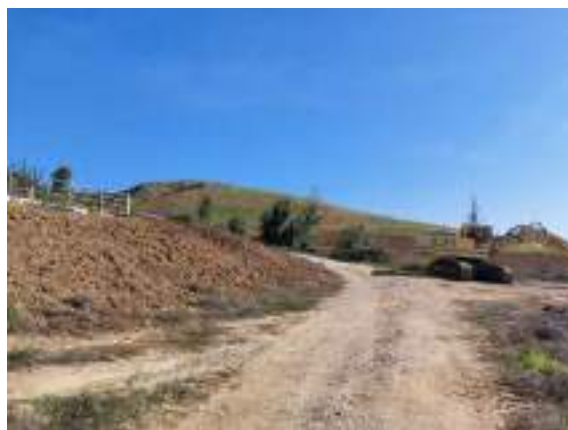
*Foto 4 – Accesso al corpo "A"*

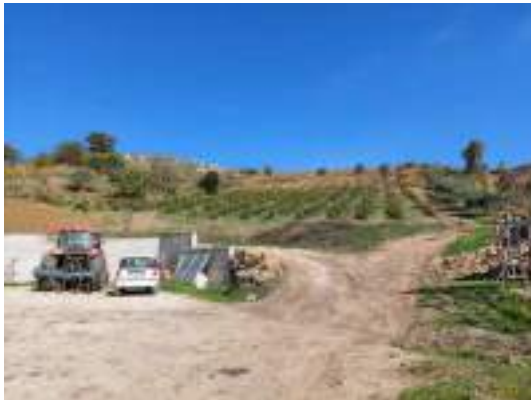
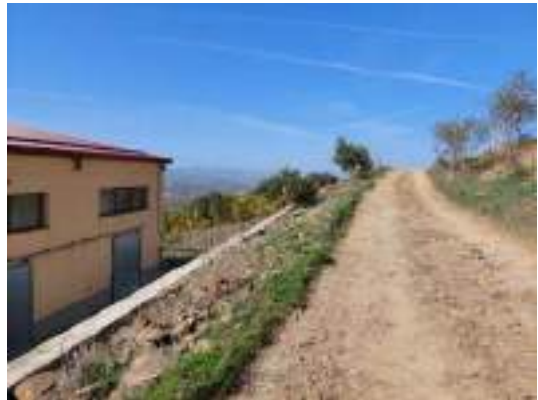
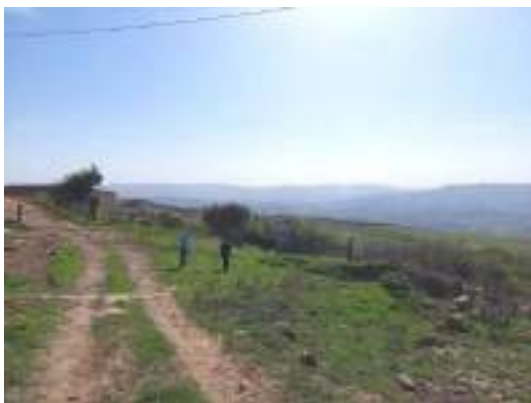
Tra gli appezzamenti di terreno che compongono il lotto non risultano delimitazioni quali opportuni sistemi di recinzione; piuttosto, risulta presente una viabilità interna che collega le due costruzioni (Fig.6, Foto 5,6,7).

La strada di campagna, così come i percorsi di viabilità interna al lotto si rilevano in terra battuta di comoda percorrenza veicolare.

*Foto 5 – Viabilità interna*

*Foto 6 – Viabilità interna*

*Foto 7– Viabilità interna*

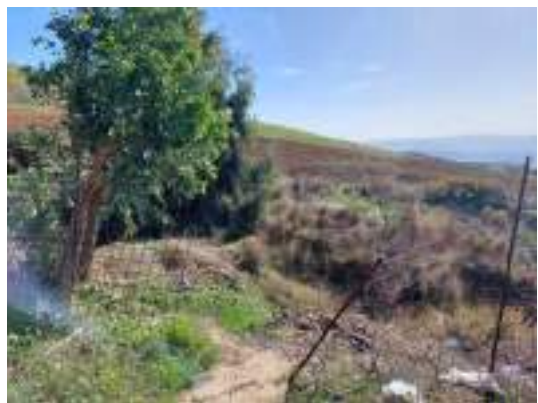
*Foto 8  
Interruzione della strada di campagna*

impedisce la continuità (Foto 8).

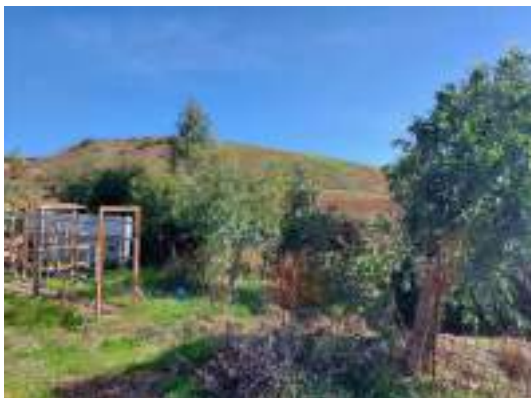
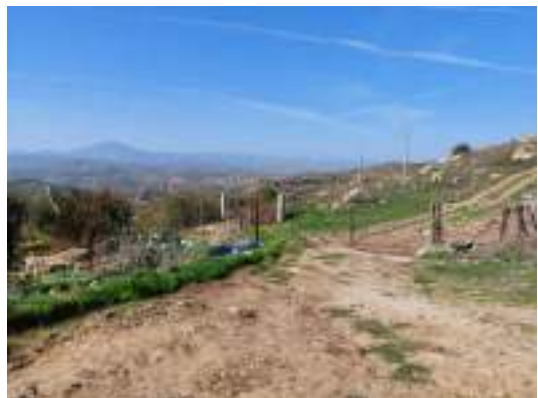
*Foto 9*

Si annota infine che il lotto nel suo complesso è caratterizzato solo parzialmente da un precario sistema di recinzione costituito da paletti in legno e rete metallica (Foto 8,9,10), realizzata presumibilmente per evitare lo sconfinamento dei bovini negli appezzamenti di terreno che risultano arati e piantumati in parte a vigneto ed in parte ad ortaggi; non si rileva alcun sistema di recinzione lungo la strada di campagna.

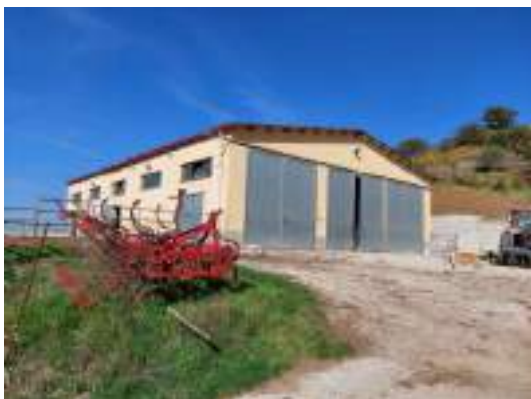
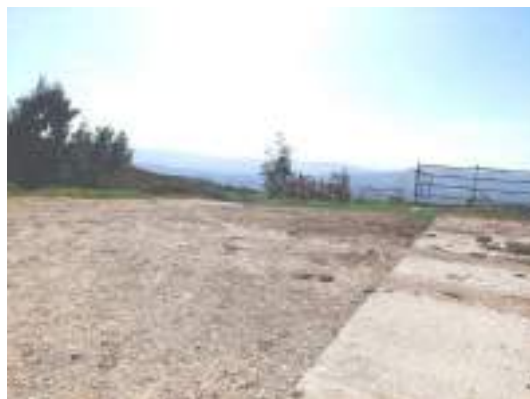
*Foto 11 – Corte di pertinenza Corpo "A"*

*Foto 12 – Corte di pertinenza Corpo "A"*

La corte di pertinenza esclusiva, in gran parte in terra battuta ed in minor parte in battuto di cemento, comprende la stradella di accesso ubicata lungo la strada di campagna (*Foto 4,11*) e uno spiazzale che circonda la costruzione su tre lati (*Foto 12,13,14*).

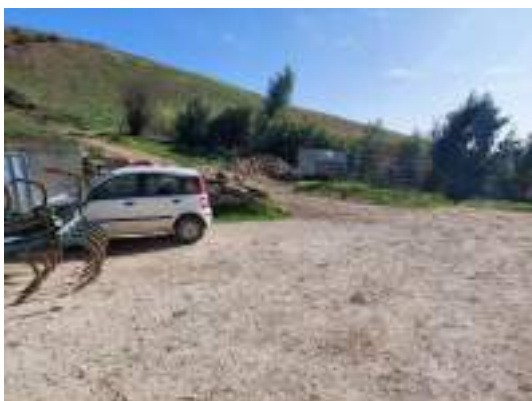
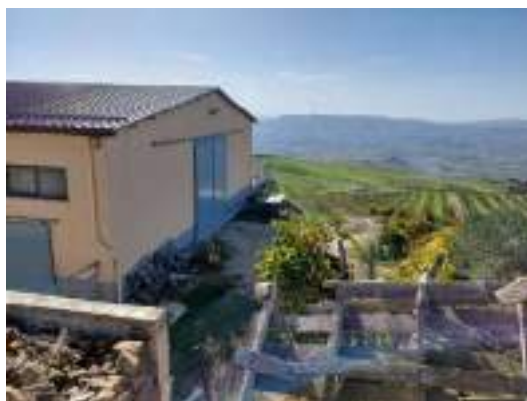
*Foto 13 – Corte di pertinenza Corpo "A"*

*Foto 14– Corte di pertinenza Corpo "A"*

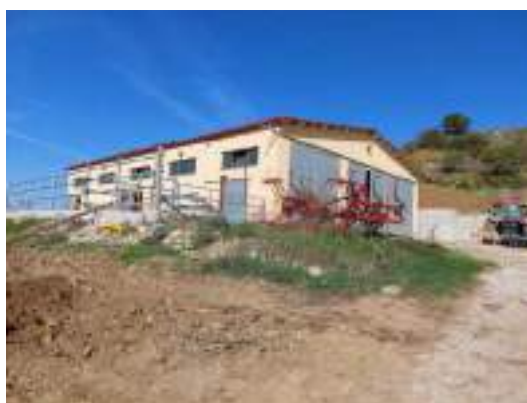
*Foto 16*

Come da planimetria di rilievo (*Fig.8*), l'accesso principale alla costruzione (*Foto 16*) avviene tramite tre ampi infissi-porta in ferro di tipo scorrevole posti lungo la facciata prospiciente l'ampio spiazzale. Sul lato opposto risulta ubicato un solo grande infisso centrale (*Foto 14*).

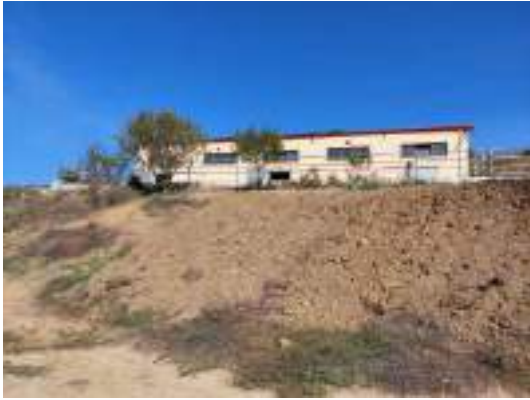
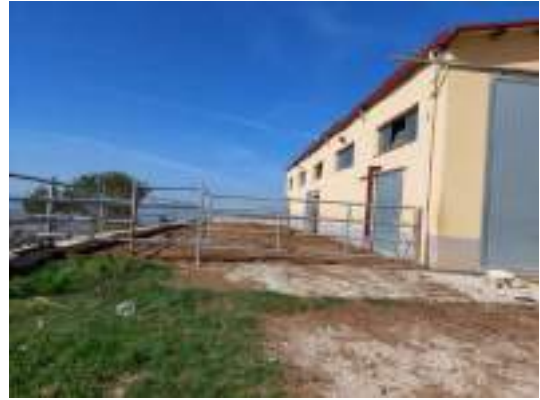
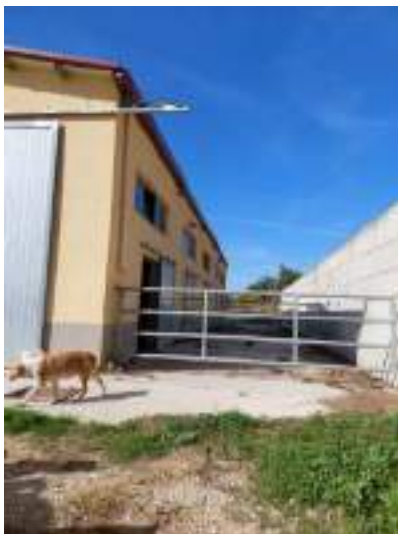
La costruzione, realizzata su piattaforma con fondazioni in cemento armato presenta struttura portante in acciaio (pilastri, travi e capriate di copertura) con tetto a doppia falda rivestito con lastre di lamiera preverniciata a doppio strato. La muratura diOMPagnamento è in conci di tufo rifiniti all'esterno con intonaco tipo Li Vigni di colore giallo oca mentre l'interno è rifinito con tonachina di colore bianco e strato plastico di resina.

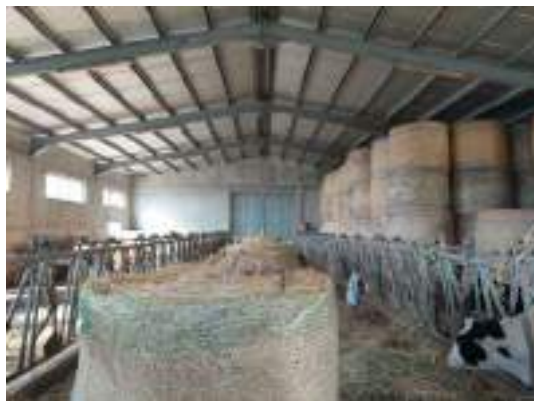
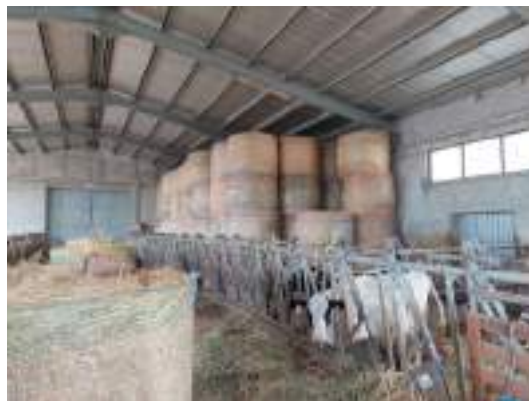
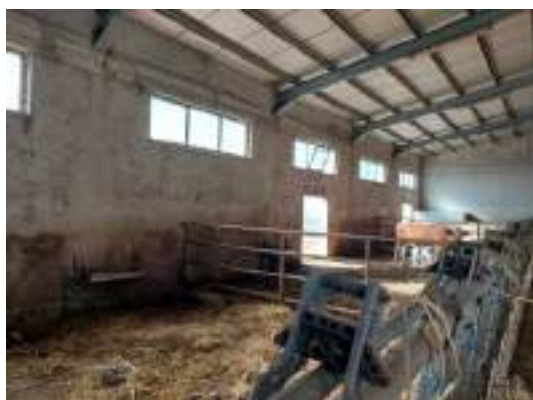
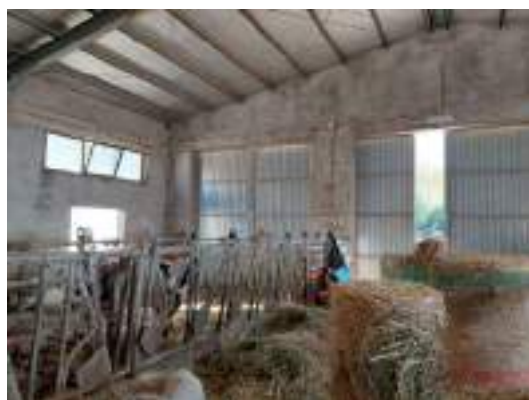
Come prima descritta, la costruzione consiste in un unico grande vano (Foto 20, 21, 22, 23) suddiviso tramite ringhiere alte circa 1,20 m, in un ambiente centrale destinato a corsia di foraggiamento e da due ambienti laterali destinati a box per la sosta dei bovini.

La pavimentazione consiste in battuto di cemento che analogamente alle pareti interne risulta rivestito da strato plastico inassorbente a base di resine lavabili.

Trattandosi di una costruzione recente, lo stato conservativo sia strutturale che di finitura è da considerarsi BUONO.

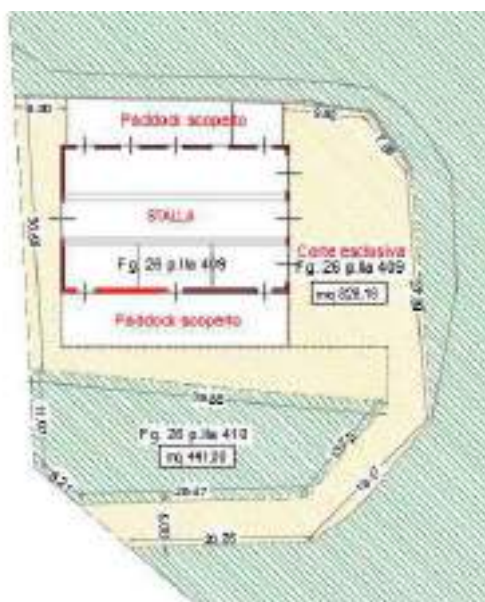
Fig.10 – Planimetria generale quotata Corpo "A"

Per quanto riguarda le caratteristiche dimensionali, computate a seguito di rilievo e restituzione grafica, si riportano i seguenti dati metrici (Fig.9,10):

Sulla base delle indicazioni sopracitate, la superficie commerciale dell'immobile, computata con l'ausilio dell'elaborato grafico di rilievo (*Fig.9,10*), risulta pari a:

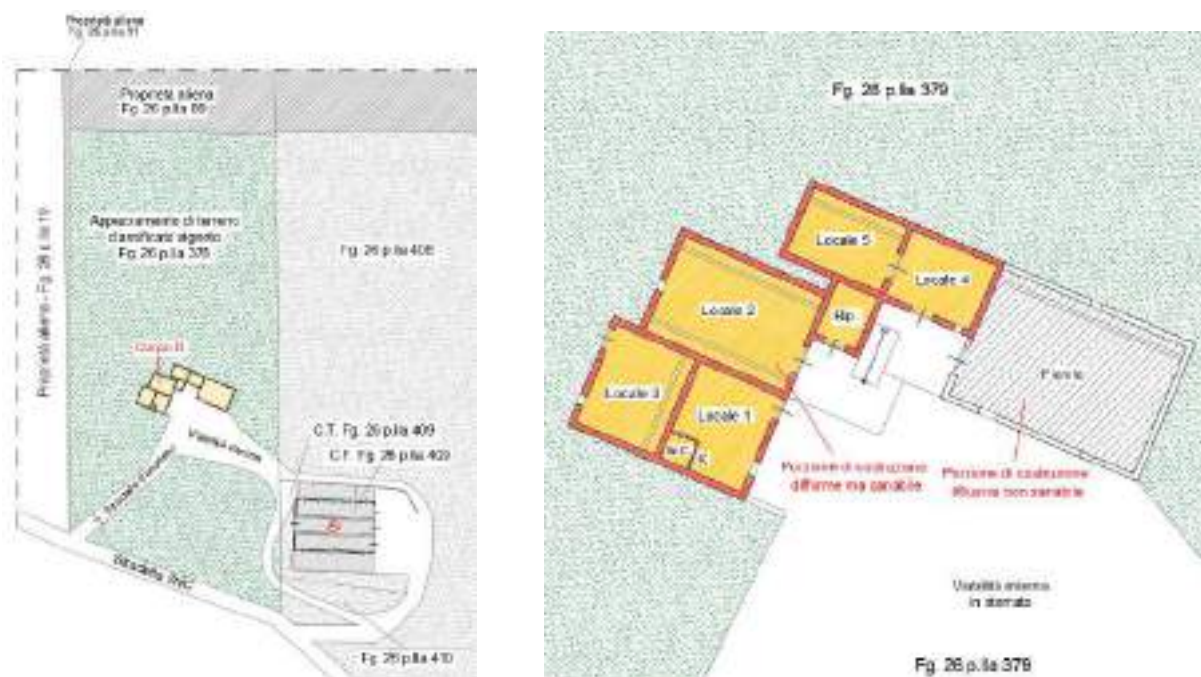
**Fig.11 – Planimetria Corpo "B"**

Il corpo "B", come da planimetria generale restituita graficamente a seguito di rilievo (*Fig.11*) consiste in una costruzione ad una sola elevazione fuori terra costituita da diversi locali destinati a magazzino-fienile, in parte con accesso indipendente ed in parte comunicanti fra di loro.

Si premette che in base al rilievo effettuato, a seguito di elaborazione dei grafici, si è proceduto con la sovrapposizione di questi ultimi con la planimetria catastale, accertando una consistenza notevolmente maggiore (ampliamento) rispetto a quella rappresentata in catasto.

Pertanto l'intera costruzione risulta difforme al titolo abitativo rilasciato, tuttavia, una porzione di fabbricato risulta sanabile; viceversa, una porzione di esso corrispondente alla maggiore consistenza (ampliamento), risulta non suscettibile di sanatoria e pertanto destinata alla demolizione (Foto 26,27) .

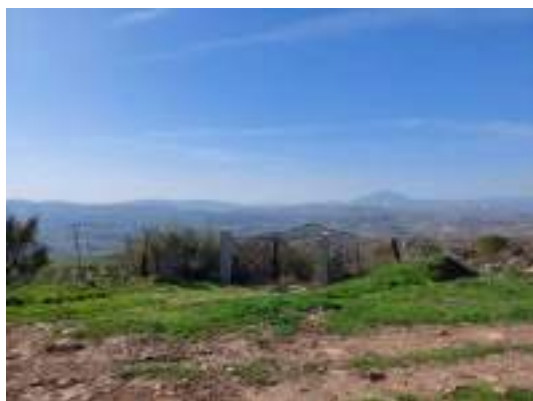
**Foto 24**

Il fabbricato, nella sua interezza, risulta inserito nell'appezzamento di terreno censito al Fig.26 p.la 378 e accessibile tramite stradella interna ubicata lungo la strada di campagna (Foto 24); nella predetta stradella risulta presente un cancello in ferro.

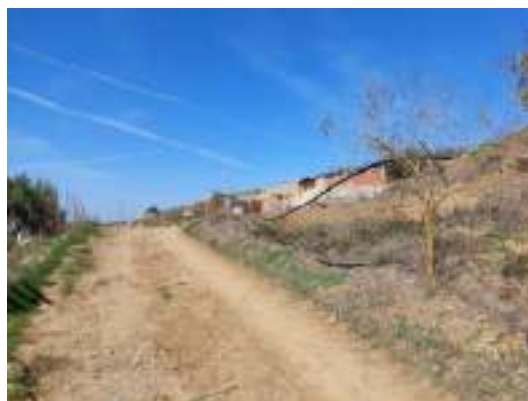
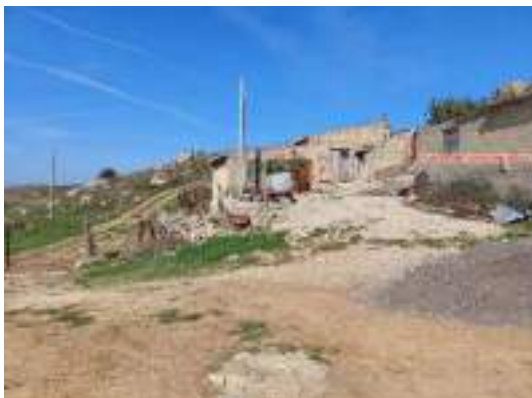
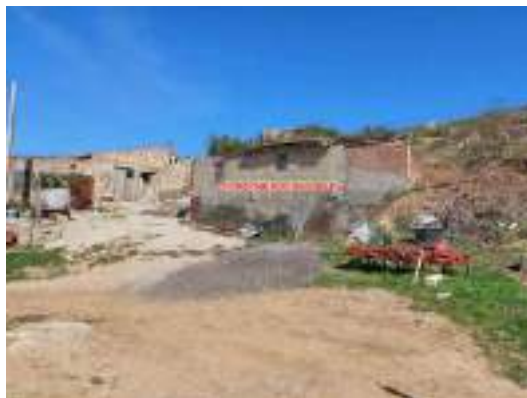
Come affermato in precedenza, il fabbricato in oggetto è comunicante con il Corpo "A" tramite viabilità interna in terra battuta (Foto 25,26,27).

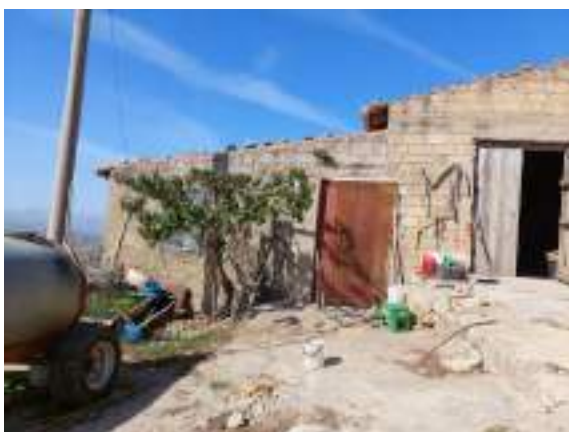
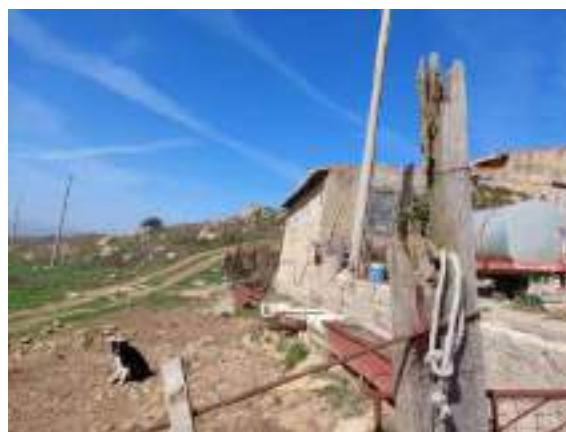
Foto 28 – Locale 1

Foto 29 – Locale 1

Accessibile da una porta in ferro, il locale "1" destinato a magazzino-deposito risulta difformemente adibito a locale rustico di soggiorno con annesso angolo cottura (Foto 28,29,30,31,32) e servizio igienico sprovvisto di aereo-illuminazione sia essa naturale e/o forzata (Foto 33).

Le pareti sono intonacate al rustico e il pavimento risulta costituito da battuto di cemento.

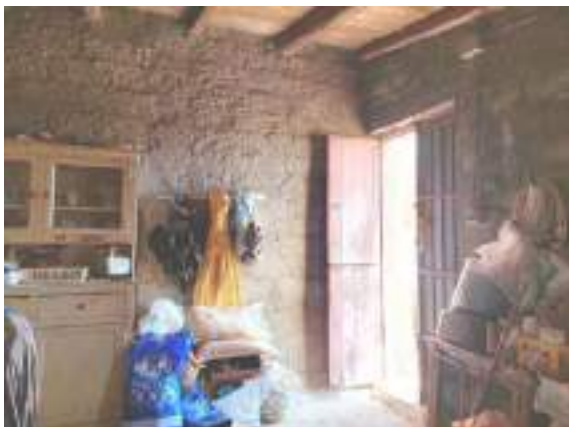
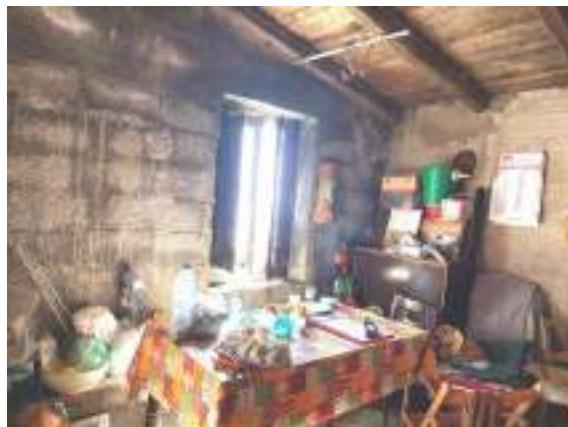
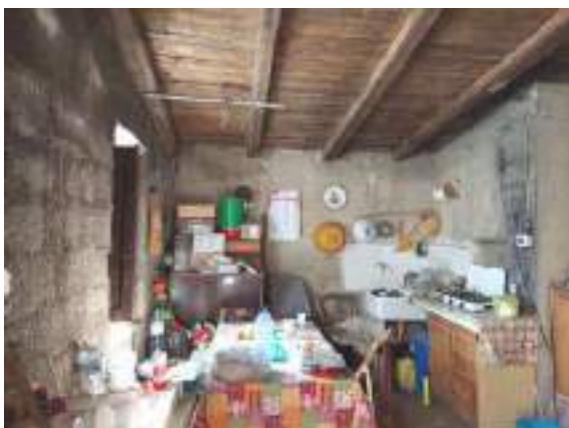
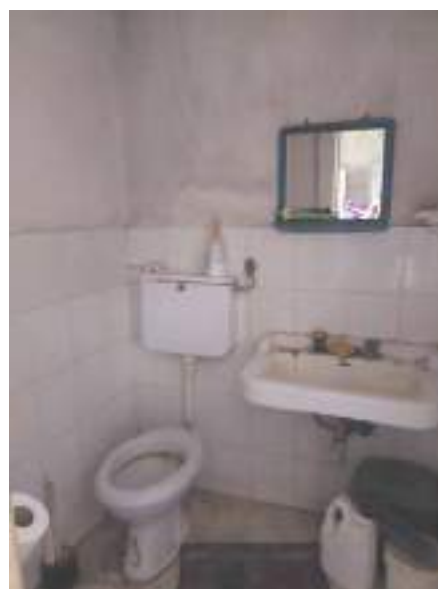
*Foto 30 – Locale 1*

*Foto 31 – Locale 1*

*Foto 32 – Locale 1*

*Foto 33 – Locale 1*

Il descritto locale, denominato “1” in planimetria allegata, risulta dotato di impianto idrico ed elettrico (non a norma); lo smaltimento dei reflui avviene tramite pozzo nero a rete disperdente. Si precisa che l'angolo cottura risulta incompatibile con la destinazione d'uso a magazzino, pertanto se ne prevede la dismissione.

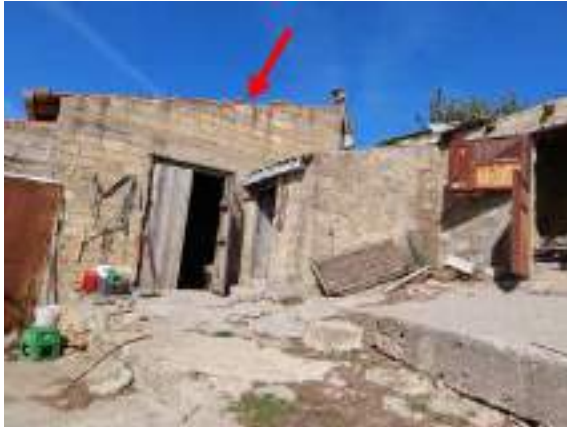
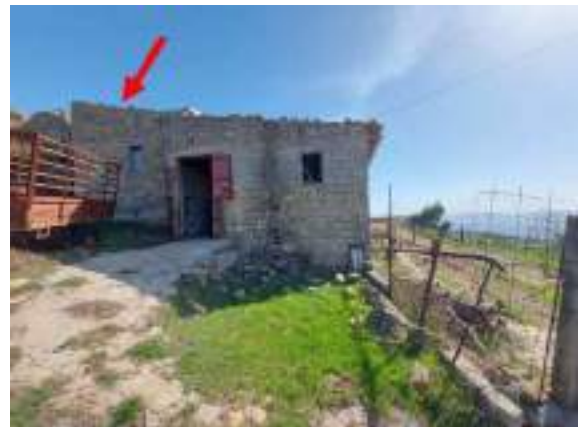
Adiacente al magazzino appena descritto, risulta ubicato il locale denominato “2” adibito a fienile (Foto 34,35) e accessibile tramite una vetusta porta in tavolato di legno.

*Foto 34 – Locale 2*

*Foto 35 – Locale 2*

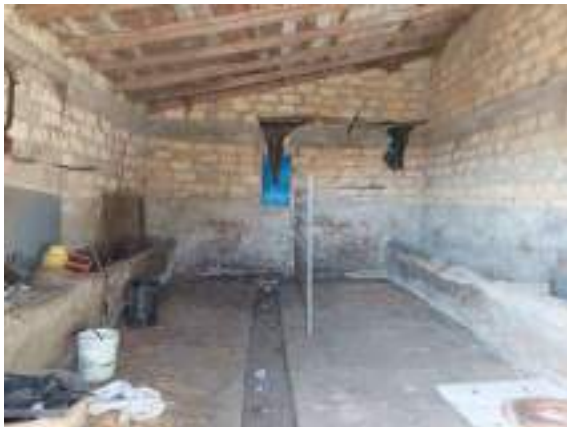
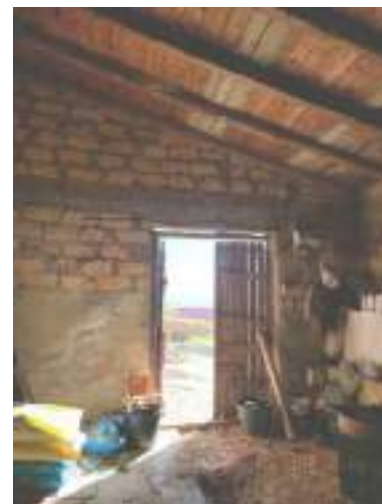
La destinazione d'uso a fienile è deducibile a causa della presenza di muretti disposti lungo le due pareti laterali che delimitano mangiatoie (Foto 36,37).

L'ambiente risulta dotato su retrospetto di finestrella con grata in ferro sprovvista di serramento (Foto 37).

*Foto 36 – Locale 2*

*Foto 37 – Locale 2*

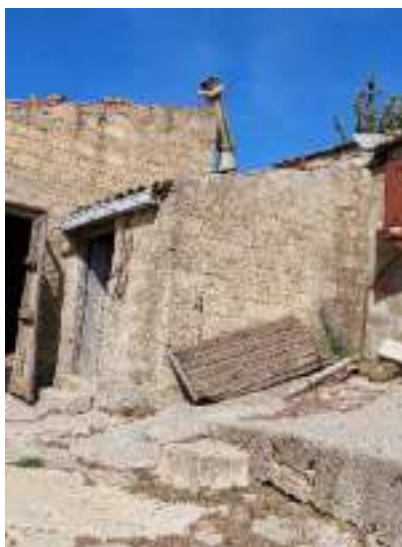
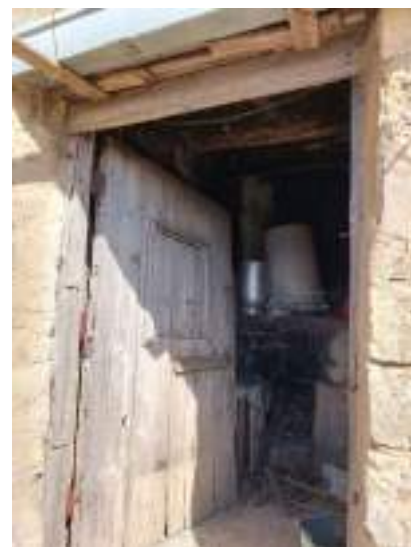
*Foto 38 – Ripostiglio*

*Foto 39 – Ripostiglio*

Adiacente al predetto locale e confinante ad esso per un lato, risulta ubicato un piccolo manufatto, denominato ripostiglio e verosimilmente adibito a deposito attrezzi; ancora una volta di caratteristiche simili agli ambienti descritti, il locale risulta accessibile attraverso una vetusta porta in tavolato di legno (Foto 38,39).

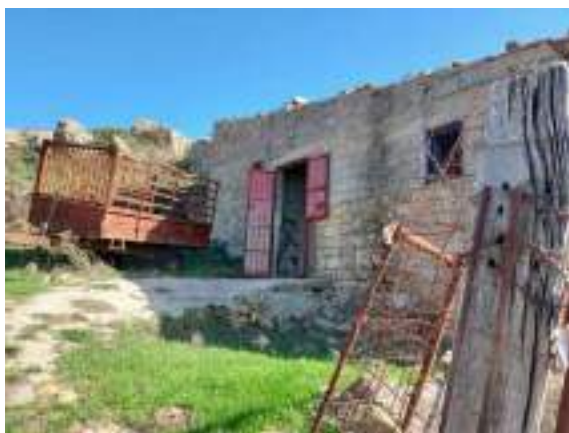
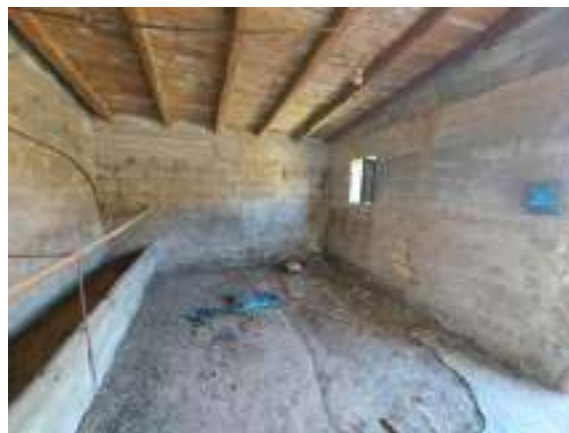
Adiacente e confinante con i locali nominati "1" e "2" risulta ubicato il locale denominato "3", anch'esso destinato a fienile e sprovvisto di impianti (Foto 40,41).

L'accesso è consentito attraverso una porta in ferro ubicata nella facciata di retrospetto dell'intera costruzione. Risulta in essere una finestrella con ringhiera e scuri in legno.

Foto 40 – Locale 3

Foto 41 – Locale 3

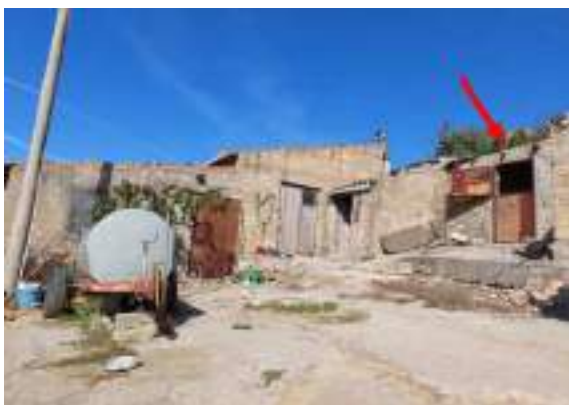
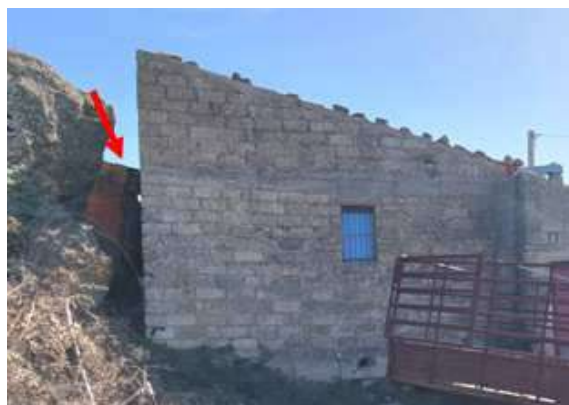
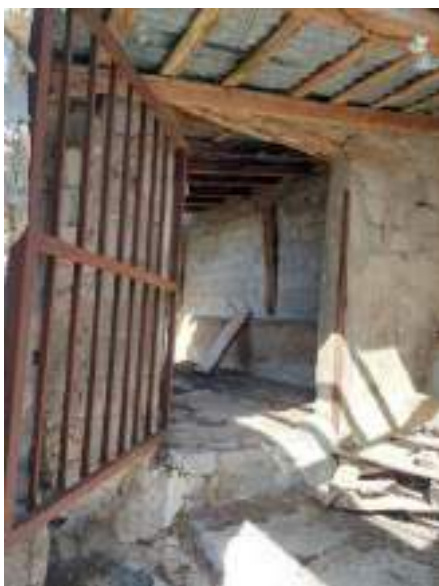
Foto 42 – Locale 4

Foto 43 – Locale 5

Contiguo al piccolo manufatto destinato a ripostiglio risulta il corpo di fabbrica costituente i locali denominati "4" e "5", di caratteristiche simili agli ambienti sopra descritti ad eccezione della copertura che seppur a falda e con struttura in travi di legno non presenta il tavolame in legno e risulta rivestita direttamente da lastre di lamierino ondulato, in parte divelte (Foto 42,43,44,45). L'accesso al locale "4", avviene sempre dall'esterno tramite porta in ferro (Foto 42), mentre un vano porta con grata in ferro (Foto 44) consente la

Foto 44 – Locali 4 e 5

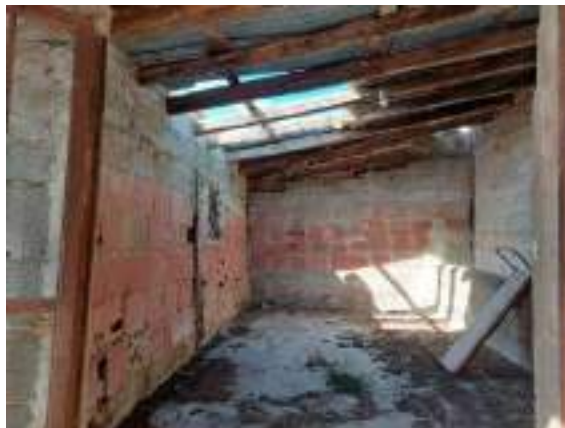
Foto 45 – Locale 5

Lo stato conservativo strutturale e delle opere di finitura risulta mediocre relativamente ai locali denominati “1, 2 e 3” e ripostiglio; risultano scadenti sotto ogni profilo i locali denominati “4 e 5”. La predetta circostanza rende SCADENTE lo stato di manutenzione e conservazione dell’intera costruzione, ovvero dell’intero “Corpo B”.

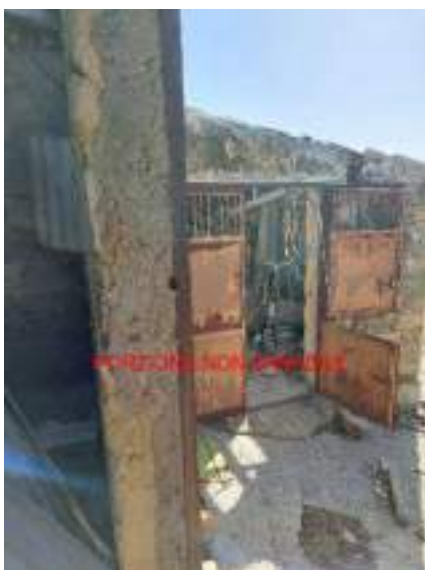
Foto 46

A completezza della perizia si descrive brevemente la porzione di fabbricato difforme sotto il profilo urbanistico, per la quale, data la non suscettibilità al condono, si prevede la demolizione.

La predetta porzione abusiva consiste in un locale destinato a fienile con accesso indipendente (Foto 26,27,46,47).

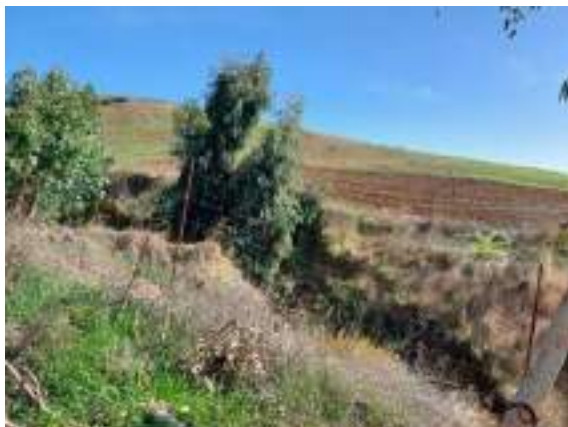
*Foto 48*

Il vastissimo appezzamento di terreno si sviluppa ad andamento collinare, scarso di presenze arboree, risulta in parte utilizzato per il foraggiamento ed in parte piantumato a vigneto ed ortaggi (Foto 48,49,50,51).

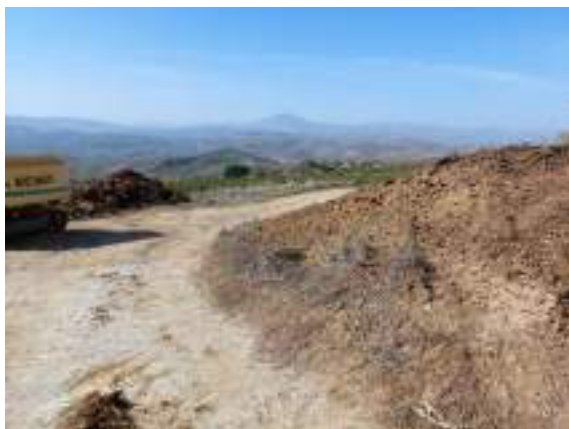
*Foto 52*

Sebbene a destinazione vigneto, per via dell'edificazione sopracitata, l'appezzamento di terreno risulta costituito da terreno di riporto e caratterizzato dalla presenza di stradella sterrata atta alla viabilità interna dell'intero complesso (Foto 52,53,54,55).

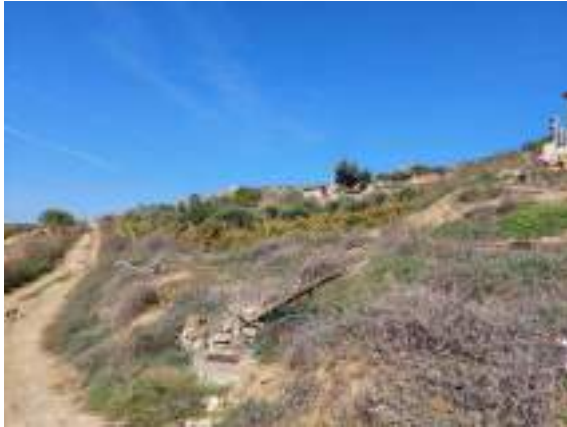
*Foto 56*

Trattasi di appezzamento di terreno con andamento orografico di tipo collinare che costeggia la strada di campagna (Foto 56,57,58); all'interno di esso risulta inserita la costruzione denominata "CORPO B".

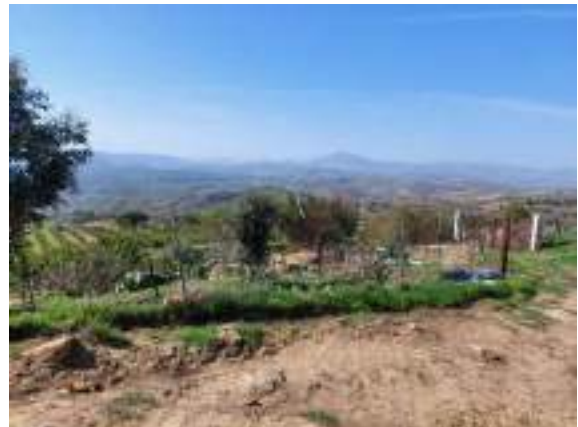
*Foto 59*

Il terreno risulta caratterizzato a valle dalla presenza di essenze arboree spontanee e tipiche della macchia mediterranea (Foto 59), a monte da terreno incolto (Foto 60).

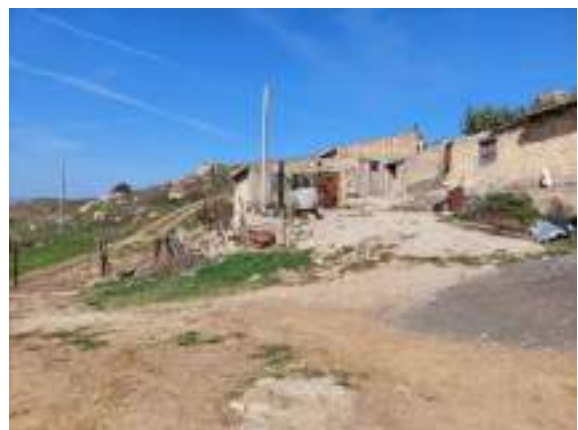
*Foto 61*

Risulta infine caratterizzato dalla presenza di stradella interna di collegamento dell'intero complesso oltreché di ampio spiazzo sterrato antistante il "CORPO B" (Foto 61).

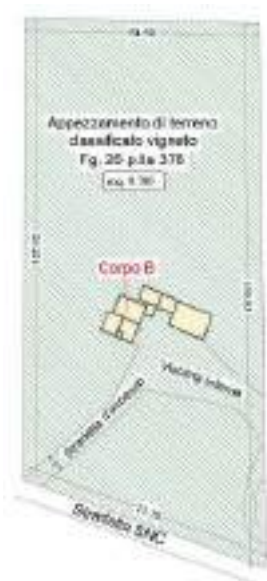
*Fig.17 – Planimetria quotata dell'appezzamento di terreno censito al Fig.26 p.la 378, al lordo del fabbricato esistente*

La superficie dell'appezzamento di terreno, computata sulla base dei dati catastali, corrispondenti comunque alla consistenza dedotta dall'estratto di mappa catastale, consisterebbe in mq 8.780,00 (Fig.17). Ai fini della valutazione del valore di stima si ritiene opportuno riferirsi alla categoria catastale che classifica l'unità immobiliare con la qualità "Vigneto di classe 2".

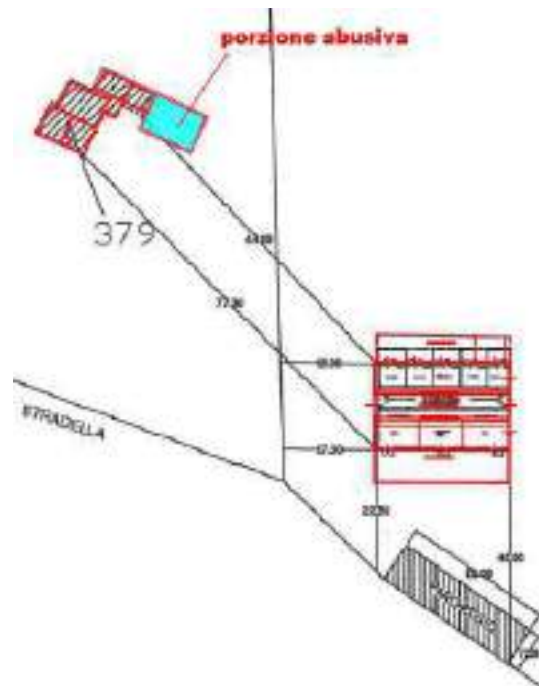
*Fig. 22– Sovrapposizione delle planimetrie di rilievo con il piani-volumetrico di progetto*

della costruzione corrisponde a mc 452,02 a fronte dei mc 438,55 dichiarati e assentiti nella Concessione Edilizia; si ritiene influente la modesta volumetria in eccedenza poiché corrispondente all'incirca nella percentuale del 5% della cosiddetta "tolleranza di cantiere".
