TRIBUNALE DI TERMINI IMERESE

Perizia dell'Esperto ex art. 568 c.p.c. Arch. Bonanno Agostino, nell'Esecuzione Immobiliare 134/2024 del R.G.E.
contro

- **Bene N° 1** - Appartamento ubicato a Bagheria (PA) - via Arco Angiò, 20, piano 1-2 (Coord. Geografiche: 38.07655055, 13.50877565)
- **Bene N° 2** - Negozio ubicato a Bagheria (PA) - via Arco Angiò, 22, piano T (Coord. Geografiche: 38.07655055, 13.50877565)

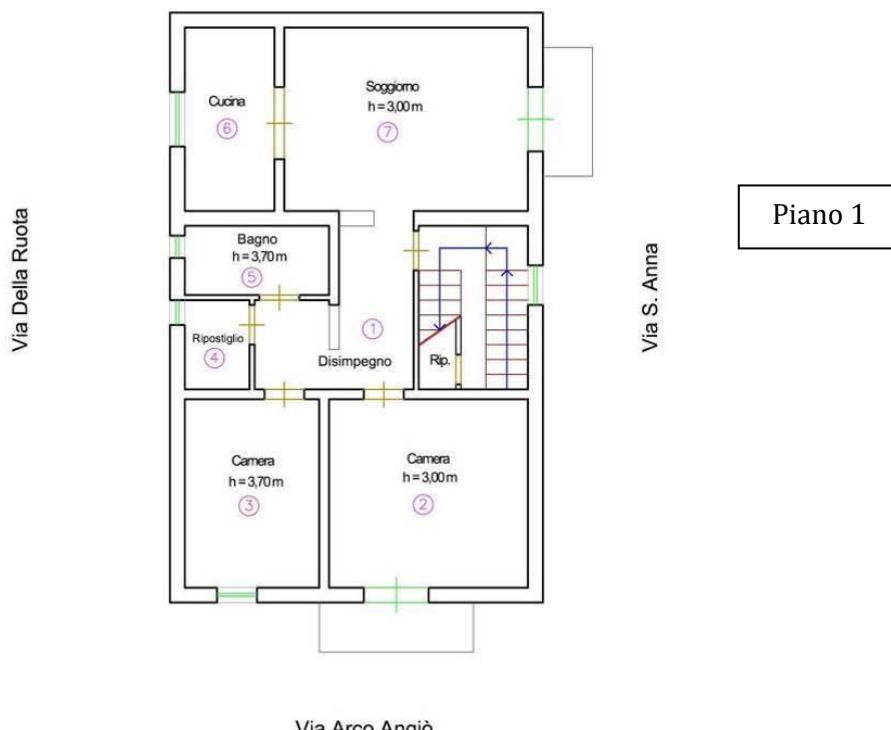
Al primo piano si accede internamente al disimpegno 1 e da questo si perviene alle camere 2 e 3, al ripostiglio 4, al bagno con doccia 5, a una cucina 6 con annesso soggiorno 7. Soggiorno 7 e camera 2 affacciano rispettivamente su via S. Anna e su via Arco Angiò mediante balcone. Per quanto attiene alle opere di finimento si può dire quanto segue: le pareti risultano intonacati con finitura al civile; i soffitti sono per lo più controsoffittati con stucchi e decori in gesso; i pavimenti sono in gres porcellanato; il rivestimento di cucina e bagno è in ceramica e i sanitari sono in porcellana; le porte interne sono in legno; gli infissi esterni sono in alluminio con vetrocamera, mentre gli oscuranti sono tapparelle in plastica avvolgibili in cassonetto; il portoncino d'ingresso interno è in legno, mentre quello esterno è in ferro e legno. L'appartamento è allacciato alle reti cittadine di distribuzione idrica, elettrica e fognante. Alla climatizzazione si provvede mediante unità a pompa di calore del tipo split aria/aria. L'impianto elettrico è in buone condizioni ma privo di dichiarazione di conformità come pure quello idrico-sanitario.

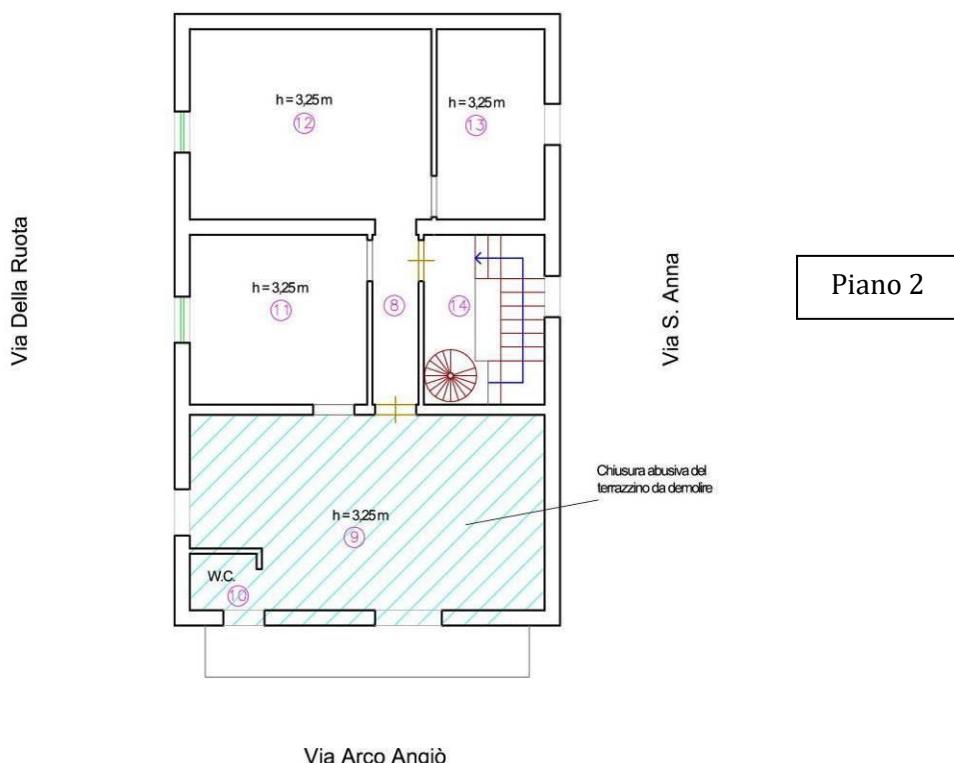
Al secondo piano si accede internamente mediante il ballatoio 14, dal quale il corridoio 8 conduce agli ambienti 9, 10, 11, 12 e da quest'ultimo al 13. La loro destinazione non viene indicata in quanto l'intero piano si presenta in condizioni precarie, senza infissi o con infissi scadenti ed ammalorati. Per quanto attiene alle opere di finimento si segnala lo stato al grezzo o con intonaci antichi di pareti e soffitti; i pavimenti sono per lo più in marmette di cemento e graniglia ovvero al grezzo. L'unico servizio (10) è fatiscente. Si riscontrano anche cumuli di sfabbricidi. Il piano non è dotato di impianti di alcun genere.

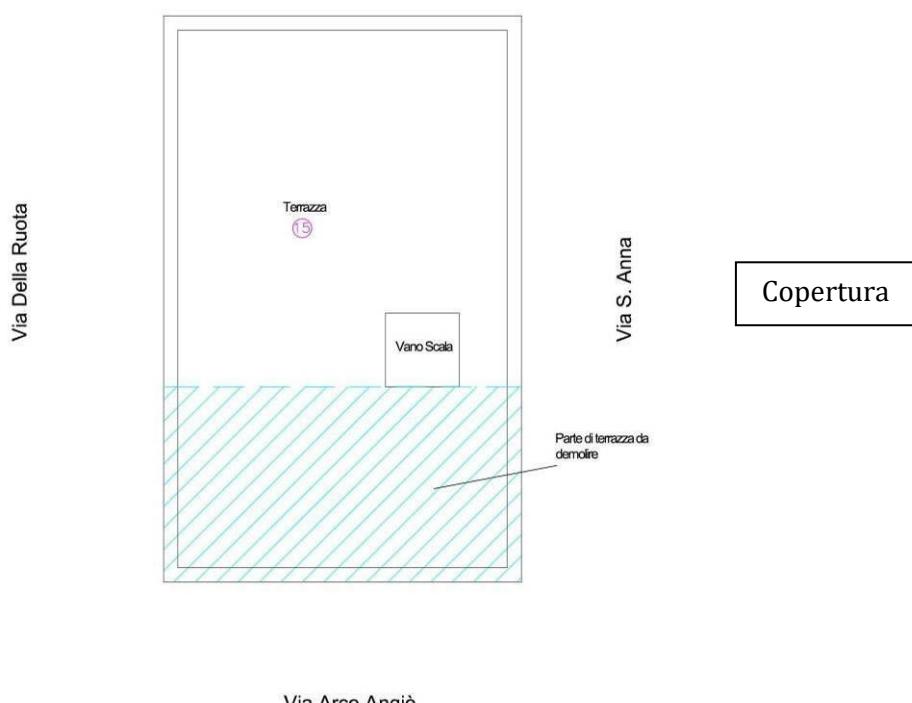
Dal suddetto ballatoio 14 una scala a chiocciola in ferro conduce alla superiore terrazza 15 che risulta essere pavimentata in gres porcellanato.

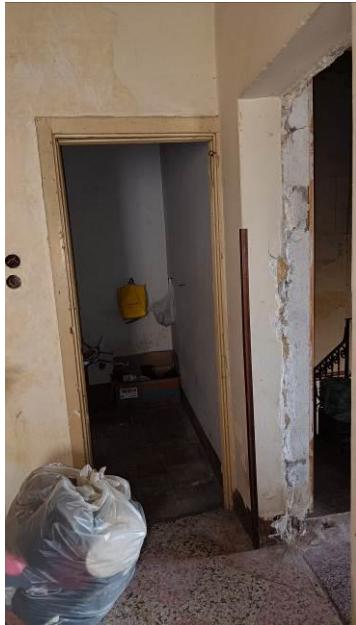
Lo stato conservativo può essere considerato ottimo per il primo piano e la terrazza mentre mediocre per il secondo piano. In particolare quest'ultimo si presenta in scarse condizioni di manutenzione, con parti al grezzo, senza impianti e con infissi datati o mancanti.

Piano 2 - Condizioni fatiscenti

Spesa stimata per il completamento: € 30.000,00

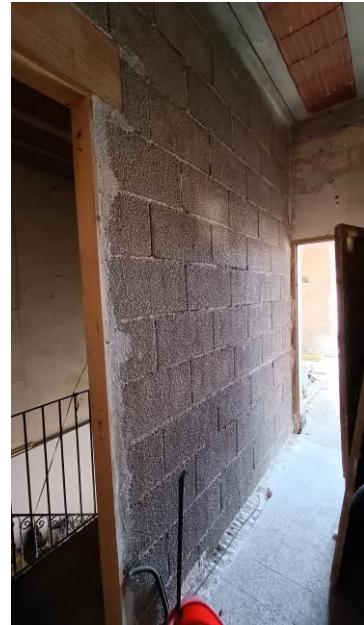
Piano 2 - Alcune parti al grezzo

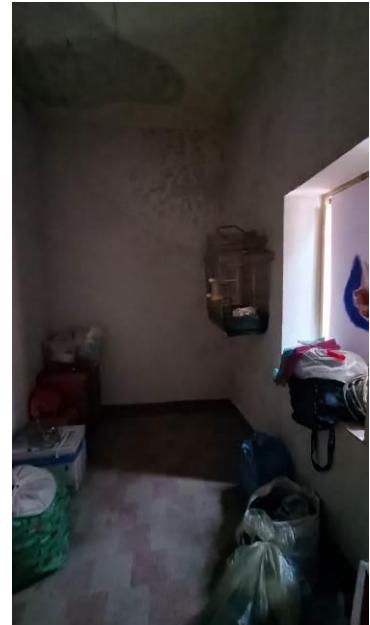
Piano 2 - Condizioni fatiscenti

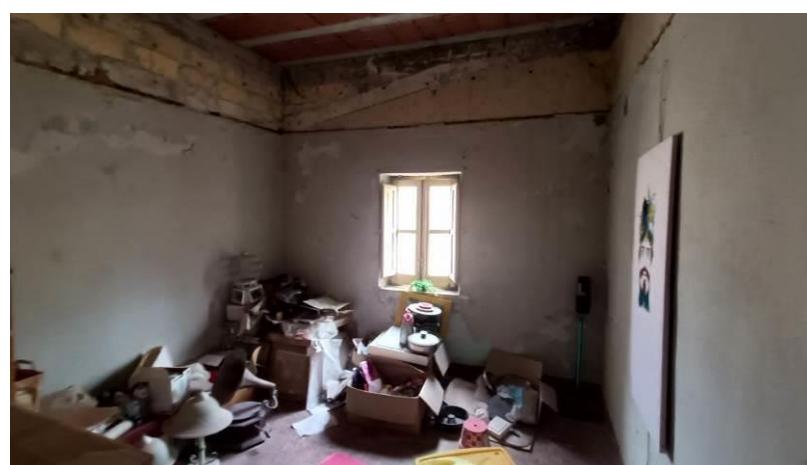
Piano 2 - Condizioni fatiscenti

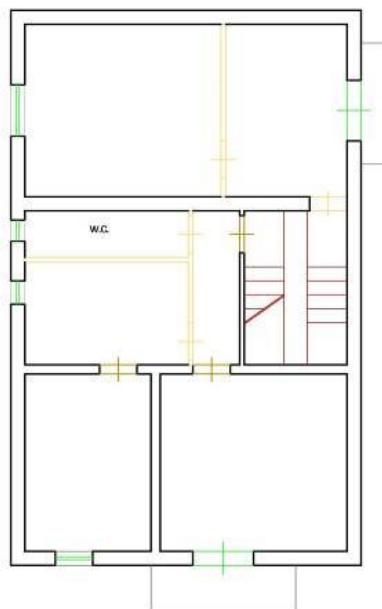
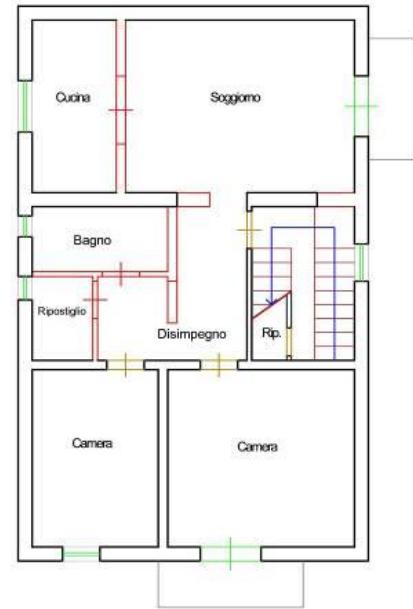
PIANTA PIANO PRIMO	Scala 1:100
VARIAZIONI	
DEMOLIZIONI

Variazioni della distribuzione interna e rifacimento del solaio di copertura (tranne la parte soprastante il terrazzino di secondo piano) che verranno mantenute:

PIANTA PIANO PRIMO	Scala 1:100
VARIAZIONI	
COSTRUZIONI

Regolarizzabili mediante CILA (comunicazione inizio lavori asseverata art. 3 L.R. 16 del 10/08/2016).
 CILA per regolarizzazione: € 1.000,00; Spese tecniche e accessorie: € 500,00; Oneri Totali: € 1.500,00.

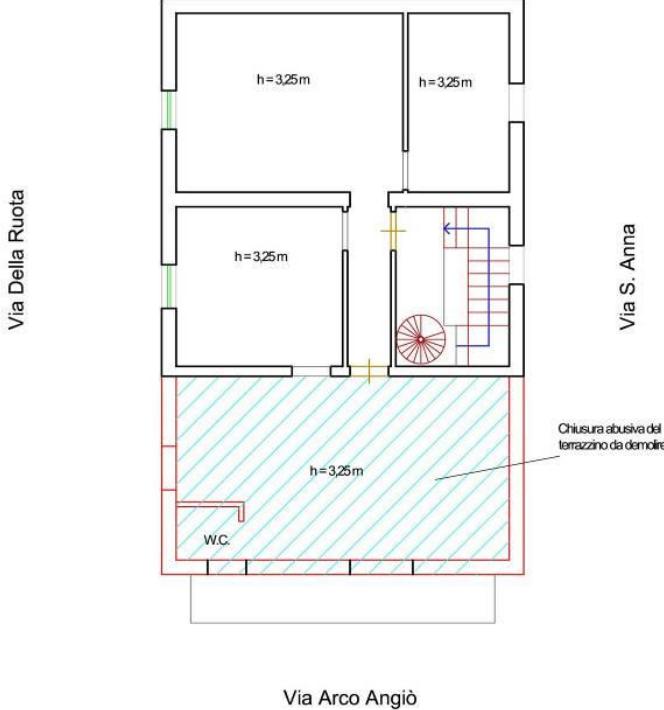
PIANTA PIANO SECONDO Scala 1:100	
VARIAZIONI	
	COSTRUZIONI
	SUPERFICIE E VOLUMETRIA

Aumento di volume risultante dalla chiusura del terrazzino al secondo piano:

PIANTA COPERTURA Scala 1:100	
VARIAZIONI	
	COSTRUZIONI
	SUPERFICIE

Non regolarizzabile, saranno dunque da demolirsi il solaio di copertura e i tamponamenti perimetrali del terrazzino, e da ripristinarsi i muretti parapetto al secondo e terzo piano.

Spesa complessiva prevista: € 5.000,00.

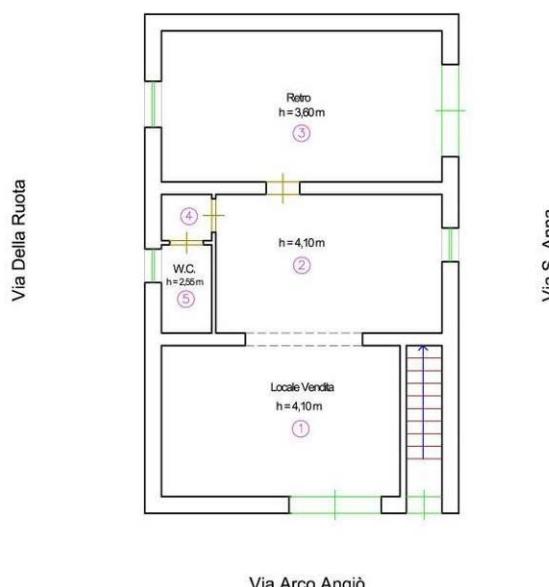
Dalla via Arco Angiò si accede internamente agli ambienti 1 e 2, che rappresentano i locali di vendita. Il w.c. 5 è raggiungibile dall'ambiente 2 attraverso l'anti bagno 4. Il retrobottega 3, adibito a rimessa, è adiacente e comunicante con l'ambiente 2 ed ha accesso anche dall'esterno mediante saracinesca avvolgibile in ferro su via S. Anna.

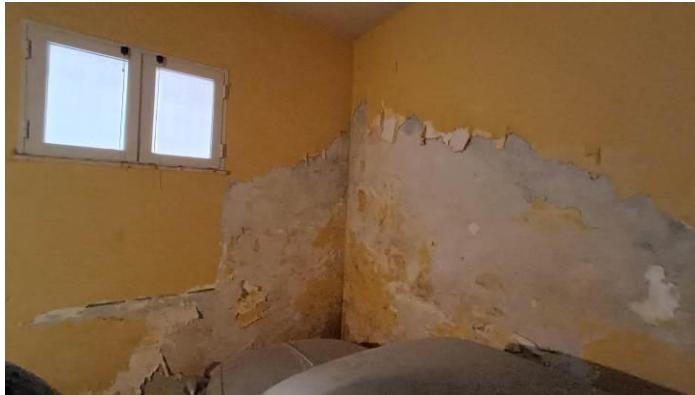
Lo stato conservativo può essere considerato sufficiente considerata l'epoca di costruzione. Ci sono tuttavia alcune carenze dovute a tracce di infiltrazioni d'acqua/umidità di risalita nella parte posteriore dell'unità immobiliare (ambiente 3).

Ambiente 3 - Ammaloramento da infiltrazione

Spesa stimata per i ripristini: € 2.500,00

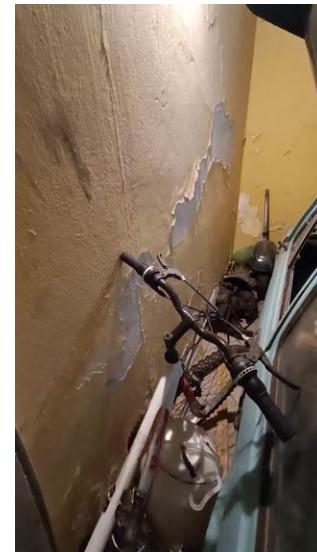
Ambiente 3 - Umidità di risalita
