**Tribunale di Terni**  
**PROCEDURA DI ESECUZIONE IMMOBILIARE**

N° Gen. Rep. **72/2022**  
data udienza ex art. 569 c.p.c.:

**RAPPORTO DI VALUTAZIONE**  
**Lotto 001 - Appartamento**

**Bene:** Via Tagliamento 4 - Sferracavallo - Orvieto (TR) - 05018

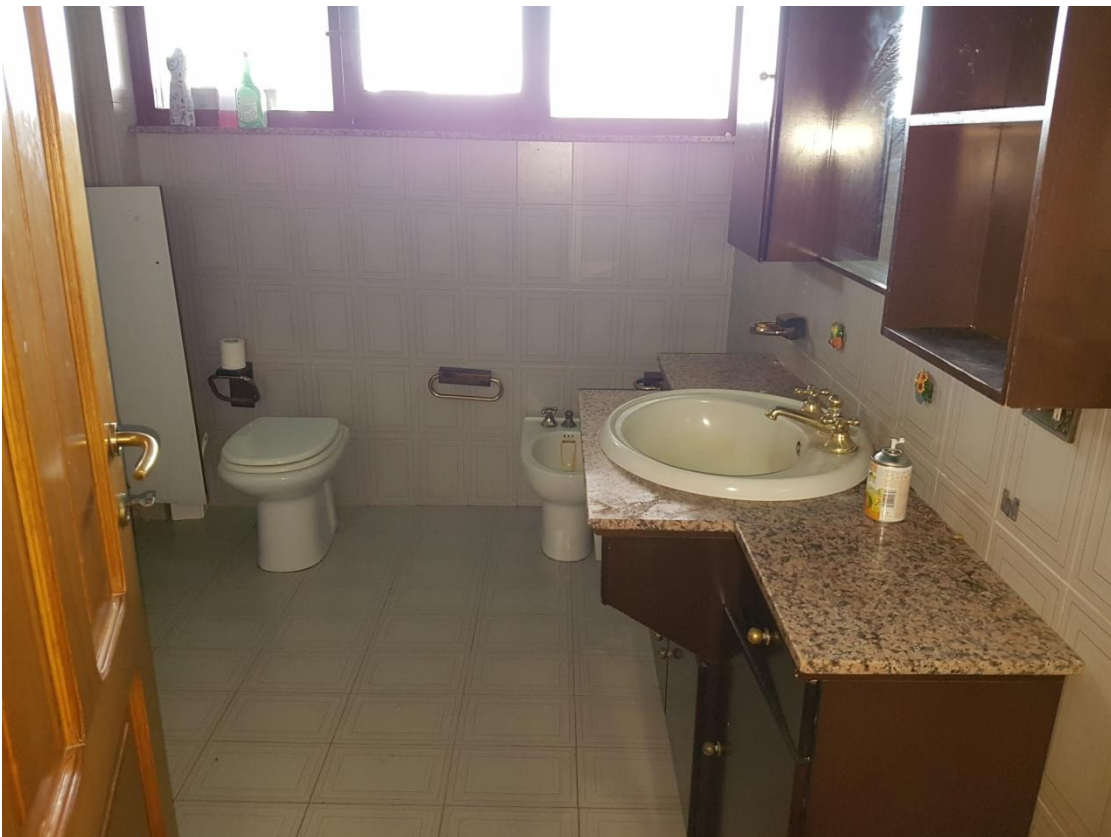
Bagno 1 sub 48-49

- a) L'appartamento del ~~sig. Ferrarini~~ è ubicato al primo piano mentre quello dell'esecutato è al terzo piano e da molto tempo è ormai disabitato, tanto che, essendo privo degli allacciamenti alla rete idrica, all'interno del W.C. non vi è più traccia di acqua. Il tubo di scarico risulta pertanto inutilizzato.
- b) Le infiltrazioni, stando anche a quanto affermato dallo stesso ~~sig. Ferrarini~~, derivavano da una foratura riscontrata nel tubo di scarico proveniente dal bagno del secondo piano. Per quanto riguarda eventuali infiltrazioni, riconducibili a detta dello stesso ~~sig. Ferrarini~~, al tubo di scarico dell'appartamento di proprietà dell'esecutato, ubicato al terzo piano, non è stata fornita alcuna prova e nel piccolo tratto di tubo visibile non erano presenti forature (v. *Documentazione fotografica all. 1*).

Per le motivazioni sopraesposte e per quanto è stato possibile osservare si ritiene che non esistano riscontri oggettivi tali da far presupporre che vi siano infiltrazione derivanti dal tubo di scarico del bagno di proprietà dell'esecutato, per cui non si ritiene necessario valutare interventi od emettere provvedimenti.
