Tribunale di Matera
PROCEDURA DI ESECUZIONE IMMOBILIARE

RAPPORTO DI VALUTAZIONE
Lotto 1 - UFFICIO-ABITA-
ZIONE

Beni in **Matera (MT)**
Località/Frazione
Via Lupo Protospata 47

Lotto: 1 - UFFICIO-ABITAZIONE

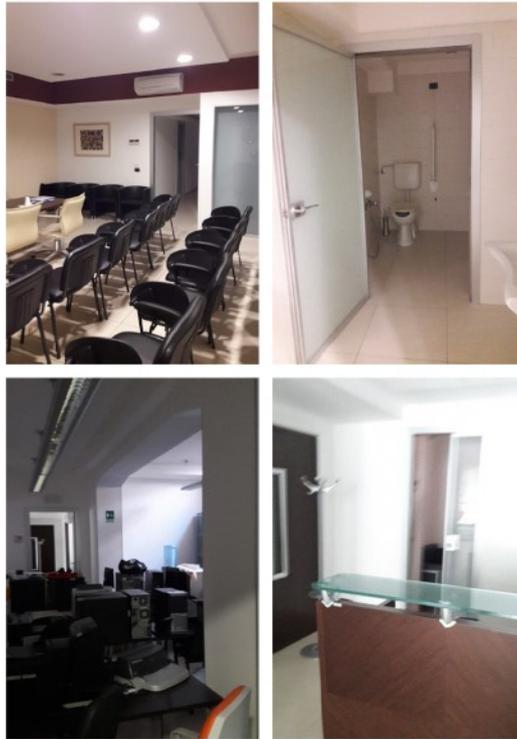
Piano Interrato Ufficio

Il piano interrato è caratterizzato da diversi e numerosi ambienti di lavoro, meglio indicati nella planimetria dell'immobile allegata. Il locale è dotato di servizi igienici sia nella zona di accoglienza attesa, sia nella zona lavoro. Nel locale al piano interrato è anche presente un vano ascensore allo stato non utilizzato in quanto l'accesso al piano terra (rialzato) è stato chiuso e sigillato in conseguenza del diverso utilizzo che, il livello al piano terra (rialzato) ha acquisito nel corso degli anni.

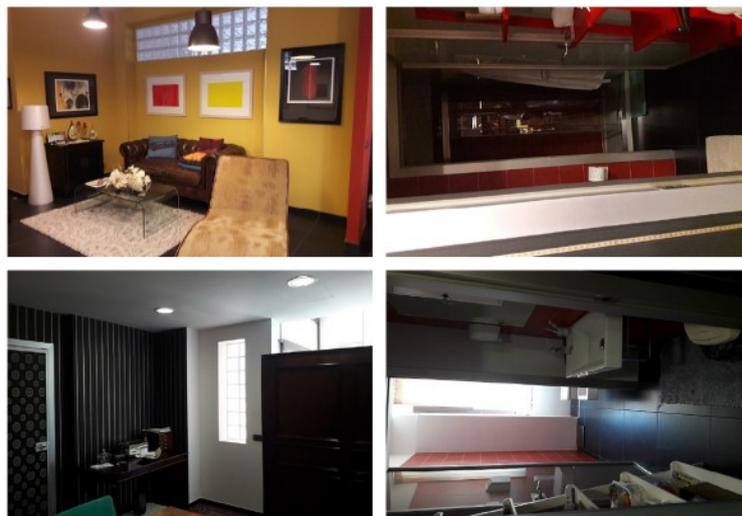
Piano Terra Abitazione

I vani posti al piano terra (rialzato) sono stati, in un recente passato, riadattati ad un uso abitativo con la creazione di un vano soggiorno, due zone letto ed una cucina, oltre ai servizi igienici la cui conformazione tipica per l'uso ad uffici, è stata riadattata ad un uso domestico. Dotato di accesso autonomo ed indipendente attraversando i sub 31 e 13, è possibile accedervi anche attraverso il cancelletto esterno su via lupo Protospata e l'infisso del vano soggiorno, attraverso un ballatoio esterno allo stabile.

Sono state riscontrate le seguenti irregolarità: La destinazione d'uso attribuita ai vani posti al piano terra non coincidono con la destinazione attribuita dall'ultima pratica edilizia che destina l'intera superficie ad ufficio.

Regolarizzabili mediante: scia in sanatoria

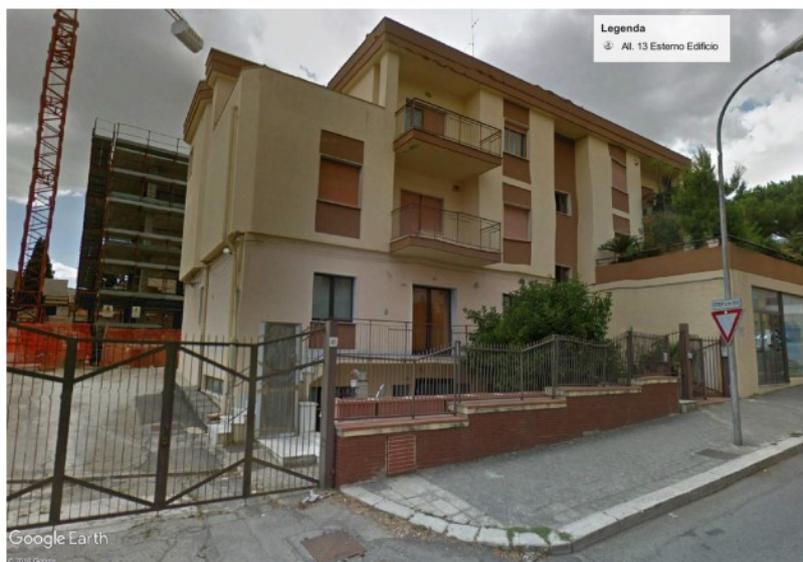
Esterno su Via L. Protospata

Cancello	tipologia: battente materiale: ferro apertura: elettrica condizioni: buone Note: l'intero edificio (p.IIa 660) compresa anche l'area dell'edificio in
----------	--

costruzione posto alle spalle di quello in cui è ubicato il compendio pignorato, è recintato con cancello in ferro sia carrabile (ad uso comune con la proprietà dell'edificio retrostante) sia pedonale ad uso esclusivo dell'unità immobiliare pignorata sub 27)
Infissi esterni	tipologia: ante a battente e fissi materiale: alluminio protezione: inesistente condizioni: buone
Infissi interni	tipologia: a battente e scorrevole materiale: alluminio e vetro condizioni: buone
Pavim. Interna	materiale: piastrelle in ceramica monocottura condizioni: buone
Plafoni	materiale: pannelli fono-assorbenti condizioni: buone
Rivestimento	ubicazione: bagno materiale: piastrelle monocottura condizioni: buone

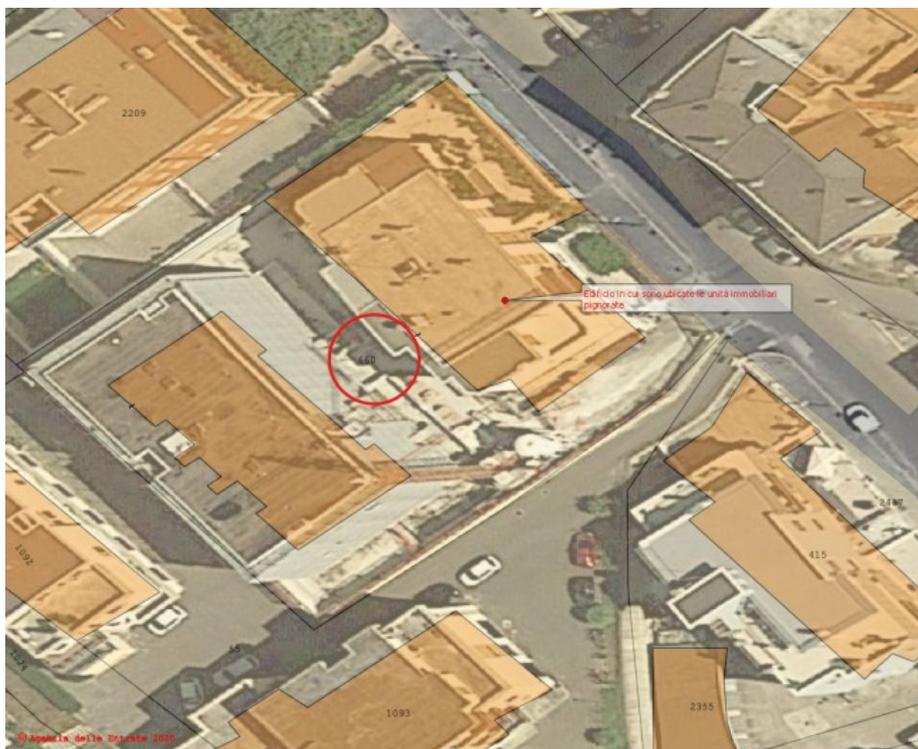
IL GRAFICO "ELABORATO PLANIMETRICO 2020" SVILUPPATO ATTRAVERSO LA SOVRAPPOSIZIONE GRAFICA DEL DOCUMENTO CONSERVATO IN CATASTO E RISALENTE ALL'ANNO 2006 (GIA' IN ATTI) E QUELLO DEPOSITATO IN DATA 14 NOVEMBRE 2020 (DEPOSITATO CON LA PRESENTE RELAZIONE) INDICA LA DIFFERENZA TRA I DUE ELABORATI, EVIDENZIANDO CON LINEA TRATTEGGIATA ROSSA, LA PRESUNTA POSIZIONE DEL VECCHIO LIMITE DELLA P.LLA EX SUB 12. LA VERIFICA CATASTALE CIRCA L'ESATTA INDIVIDUAZIONE DEL LIMITE DI PROPRIETA' DELL'EX SUB 12 NECESSITA DI ATTIVITA' DI CONSULENZA NON CONTEMPLATA NELL'INCARICO ATTRIBUITO ALLO SCRIVENTE PERTANTO, LA PRESENTE DICHIARAZIONE VIENE RESA AL SOLO SCOPO DI RENDERE EDOTTE LE PARTI DELL'EVOLUZIONE CATASTALE SUBITA DALLA PORZIONE DEL BENE PIGNORATO EX SUB 12 CHE NON INFLUISCE, POICHE' NON INSERITO, SULLA VALUTAZIONE ED INDIVIDUAIONE DEL LOTTO DI VENDITA DI CUI SI E' RELAZIONATO.
