TRIBUNALE ORDINARIO DI MATERA -
Ufficio Esecuzioni Immobiliari

**Consulenza Tecnica di Ufficio
RELAZIONE
INTEGRAZIONE
giusta nota del G.E. DEL 5.11.2024**

G.E. dott.ssa Valeria La Battaglia
proc. n. 82/2021 R.G.E.

Esecuzione Immobiliare PROC. N. 82/2021 R.G.E.

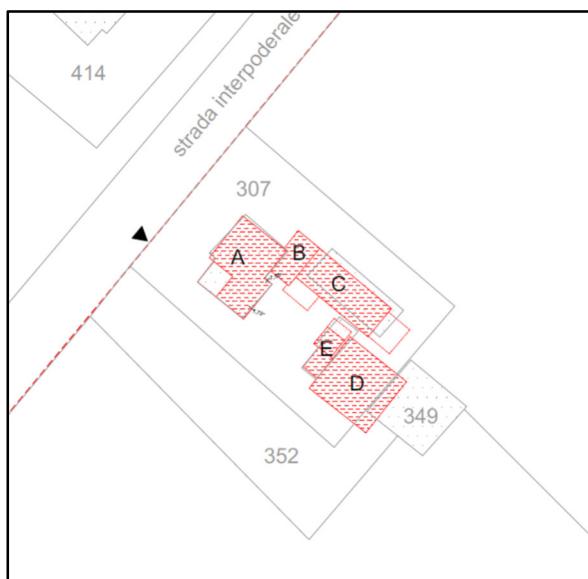
Stralcio Planimetria Catastale con inserimento rilievo

- a) **DIFFORMITÀ CATASTALE:** derivante da un disallineamento tra lo stato attuale, come da rilievi eseguiti con i punti fiduciali, e le sagome inserite nella planimetria catastale d'impianto meccanografico del 1971 (come si evince dallo "stralcio Planimetrico Catastale con inserimento rilievo" nella pagina precedente). Inoltre i fabbricati, rientrano tra le cd. "case fantasma" in quanto non sono stati registrati nel C.F. nei termini previsti. Per tali difformità catastali è necessaria una **SANATORIA** con la richiesta al Catasto di rettifica da allineamento degli inserimenti in mappa tramite i punti fiduciali, nonché di regolarizzazione quali "case fantasma" **sanabile** con una dichiarazione di aggiornamento, usufruendo dell'istituto del **RAVVEDIMENTO OPEROSO**.

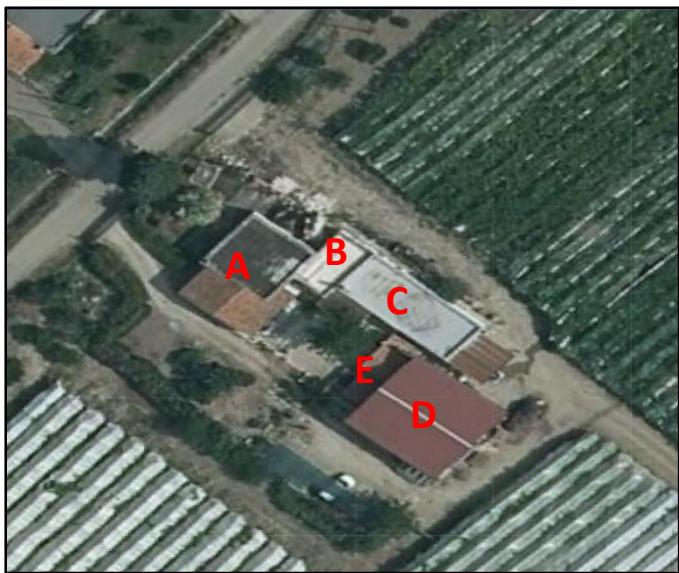
Ortofoto 2020 con indicazione fabbricati

- 1) il **corpo (B)**, che non è presente nella mappa catastale e quindi non è accatastato, nello stato di fatto congiunge i corpi (A) e (C), che sono di originario impianto, quindi si desume essere stato **realizzato post 1971 e quindi da considerarsi ABUSIVO** non avendo avuto riscontro di titoli edilizi autorizzativi, pertanto è **necessaria una pratica edilizia per la SANATORIA, nonché relativo inserimento CATASTALE**;

- 2) i **corpi (A) – (C) ed (E)** sono risultati privi di titoli edilizi, ma **NON sono da considerarsi abusivi**, in quanto, tali immobili sono risalenti alla quotizzazione della Riforma fondiaria e **antecedenti il 1967**; come si evince dai dati identificativi riportati nella visura catastale storica della p.la 50 originaria che recita *"possesso per acquisto dall'Ente per lo Sviluppo della Irrigazione e la Trasformazione Fondiaria in Puglia e Lucania – sezione speciale per la Riforma Fondiaria con sede in Bari"*. Maggiori dettagli sono riportati in relazione alle pp. 18-20;

- 3) Il **corpo (D)** è riportato catastalmente come D/10, ossia come fabbricato connesso all'attività agricola, la sua costituzione al catasto è stata effettuata il 17/06/2011, ma dalla verifica effettuata presso l'ufficio tecnico del Comune di Bernalda **non risultano titoli edilizi**, se pure realizzato ante 2011 e post 2008, per cui è **necessaria una pratica edilizia per la SANATORIA**.

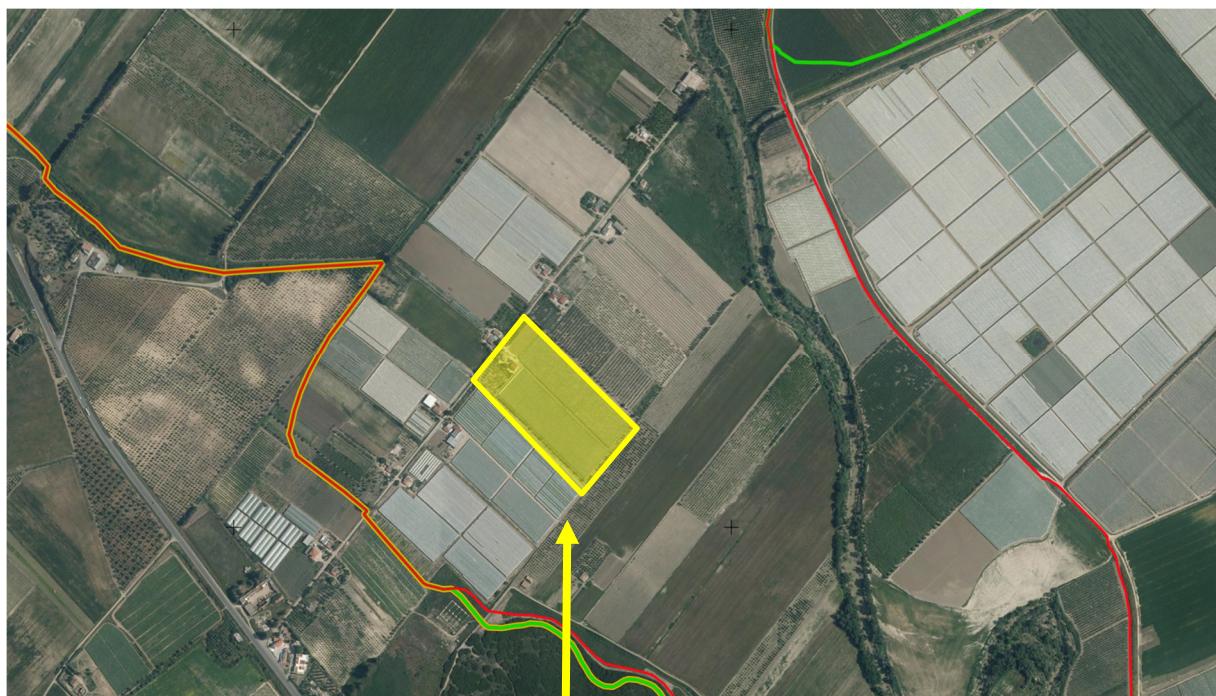
ubicazione

rientra nelle fasce con probabilità di inondazione corrispondente a piene con tempi di ritorno fino a 30, 200 e 500 anni di pericolosità idraulica molto elevata, elevata e moderata.

Con riferimento alle Norme tecniche del PAI agg. 2024 art. 7 è previsto che, relativamente ai manufatti edili esistenti, sono consentiti solo alcuni interventi a condizione che gli stessi non aumentino il livello di rischio comportando significativo ostacolo al deflusso o riduzione apprezzabile della capacità di invaso delle aree stesse e non precludano la possibilità di eliminare le cause che determinano le condizioni di rischio. A tal proposito, tenuto conto che il podere rientra nella fascia

con pericolosità “molto elevata”, è necessaria una **VERIFICA DI COMPATIBILITÀ IDRAULICA E IDROGEOLOGICA** degli interventi di SANATORIA e RIATTAZIONE dell’Agibilità con le norme PAI, nei termini e condizioni previsti dall’art. 7 delle Norme tecniche del PAI.
