**Tribunale di Matera**  
**PROCEDURA DI ESECUZIONE IMMOBILIARE**

N° Gen. Rep. **82/2006**  
data udienza ex art. 569 c.p.c.: 15-04-2025

**RAPPORTO DI VALUTAZIONE**  
**Lotto 001 - Abitazione**

Beni in **Matera (MT)**  
Località/Frazione **Borgo Venusio**  
Via Polonia, 15

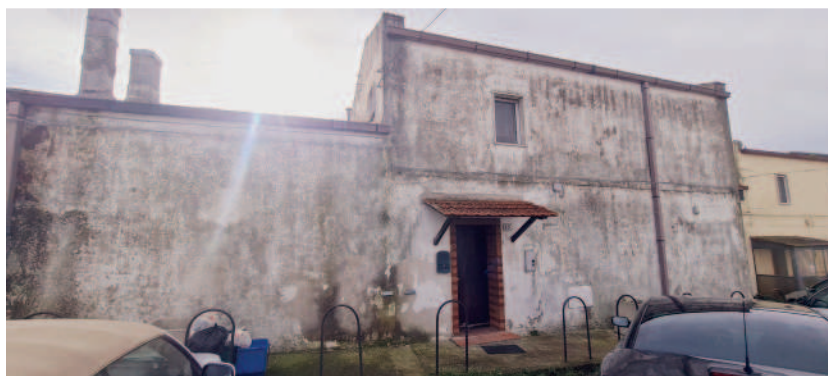
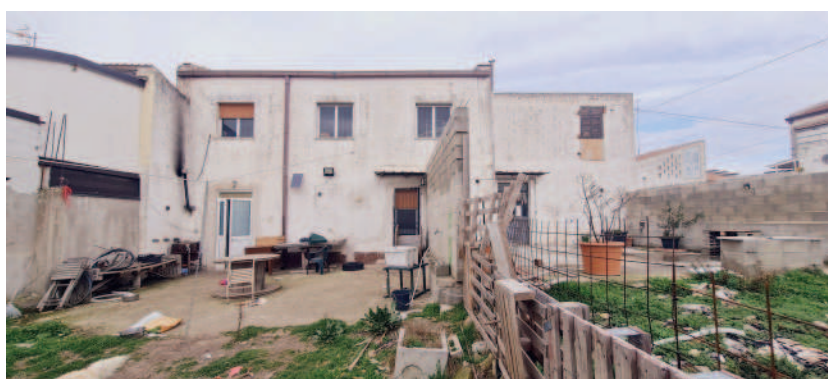
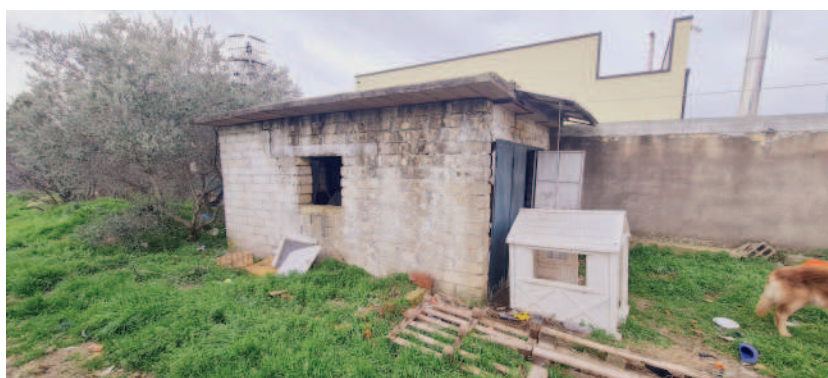
Le facciate risultano scrostate ed in cattive condizioni. La copertura, parte piana e parte a falda, è in condizioni mediocri. I serramenti esterni sono di vario tipo (legno, pvc, metallo) ma tutti in condizioni tali da richiedere una sostituzione.

Le murature portanti sono state, in alcuni punti, fortemente intaccate per la realizzazione di nicchie e tracce, mentre i solai risultano essere stati forati in due diversi punti, con vani di dimensioni importanti, ma in assenza di idonei sistemi di rinforzo (es. cerchiature). Non si rilevano, ad ogni modo, segnali di evidente dissesto (lesioni, cedimenti o altro), ma vi sono potenziali problemi di stabilità sui singoli elementi strutturali interessati dai fenomeni descritti.

Solamente la porzione abitata a piano terra presente finiture ed impianti funzionanti, mentre le restanti parti sono, come detto, oggetto di lavori ormai fermi da tempo.

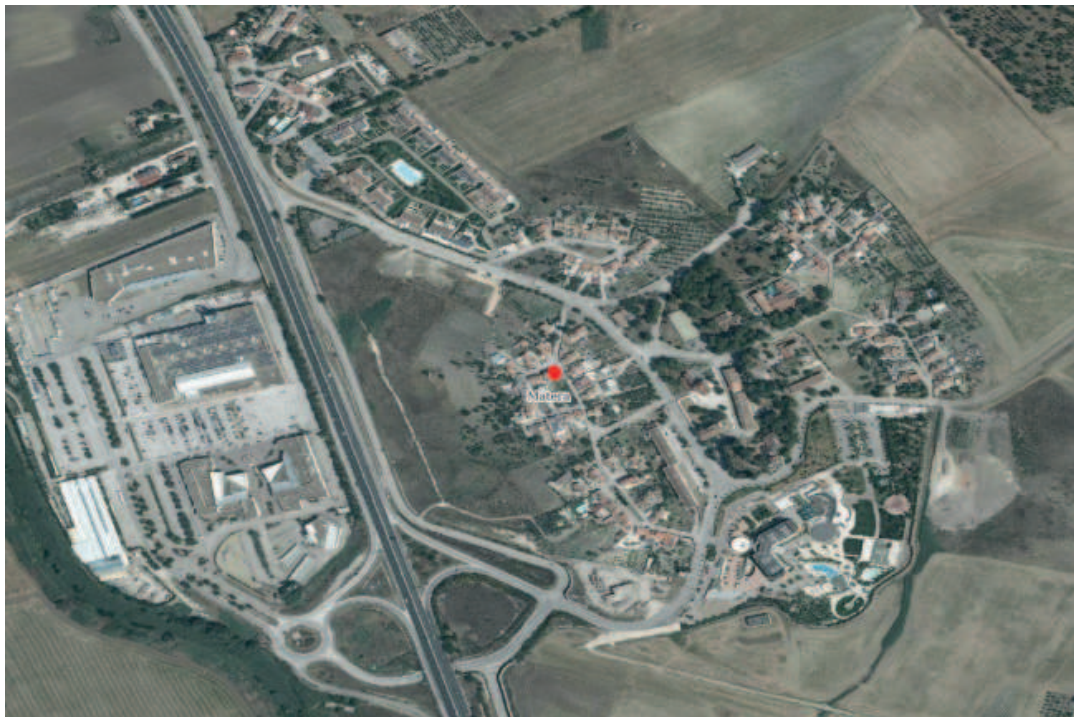
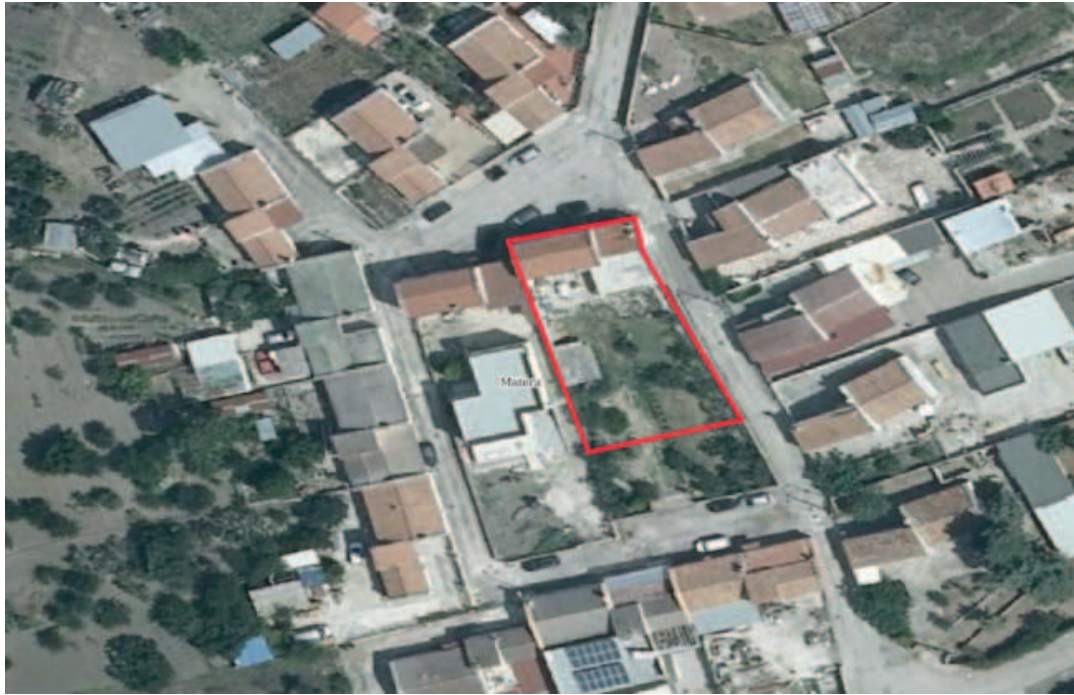
1. Incongruenza nella superficie catastale essendo, in visura, quella totale pari a quella complessiva escluse le aree esterne;
2. La conformazione interna dell'immobile è sensibilmente differente da quella riportata in planimetria. A causa infatti di alcuni lavori interni, volti al frazionamento del bene in due distinte unità (lavori tuttavia ancora in corso di esecuzione e fermi da tempo), i vani interni hanno variato conformazione e dimensione, nonché destinazione d'uso. Ne è derivata anche una differente consistenza, intesa come numero di vani e soprattutto la presenza di due unità distinte, al posto dell'unica unità originaria. Si precisa che le modifiche non riguardano esclusivamente le partizioni, ma anche la scala interna ed i solai;

3. Nella planimetria catastale risultano presenti due modesti fabbricati accessori, ad uso deposito ed insistenti sull'area esterna pertinenziale. Il minore di tali due corpi non risulta in effetti esistente, mentre quello di maggiori dimensioni è comunque sensibilmente differente da come viene rappresentato in planimetria.

Descrizione delle opere da sanare: A seguito delle dovute operazioni propedeutiche di regolarizzazione edilizia ed urbanistica, occorre aggiornare la documentazione catastale attraverso una pratica DOCFA per frazionamento, fusione e diversa distribuzione interna, con aggiornamento anche dei dati di consistenza e superficie. Occorre inoltre presentare una seconda pratica, di tipo PREGEO, finalizzata alla rimozione dalla mappa dei fabbricati accessori in realtà non presenti e l'introduzione di quello realmente esistente.
