TRIBUNALE ORDINARIO DI MATERA -  
Ufficio Esecuzioni Immobiliari

## Consulenza Tecnica di Ufficio RELAZIONE

G.E. dott.ssa Valeria La Battaglia  
proc. n. 82/2021 R.G.E.

PROC. N. 82/2021 R.G.E.

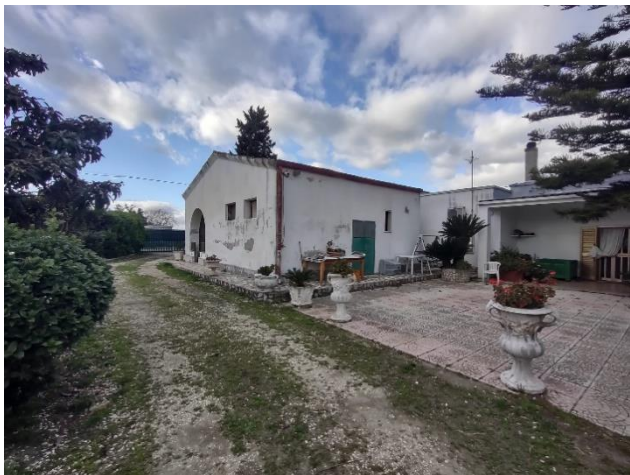
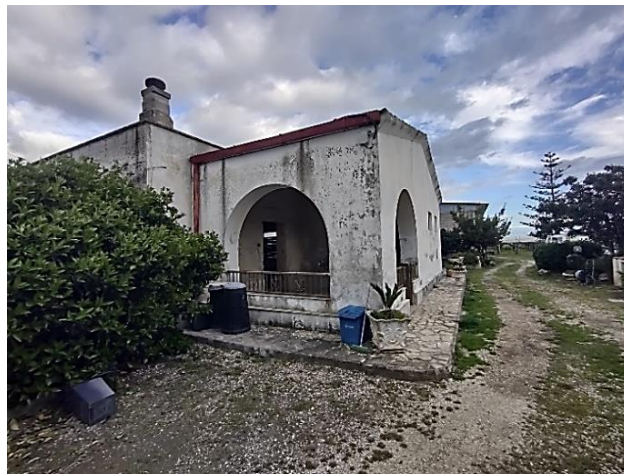
Fabbricato originario, anno di costruzione antecedente il 1967, la connotazione lo identifica quale fabbricato ad uso residenziale degli insediamenti rurali della Riforma. Colpito dall'alluvione del 2011 (cfr. All. 4), allo stato attuale si rileva dismesso ed inagibile, interessato da interventi parziali di recupero, avviati con le demolizioni di intonaci, pavimenti e rivestimenti, oltre alla rimozione degli infissi, ma sospesi da tempo dato lo stato di degrado in cui versa. È realizzato in muratura portante in blocchi di tufo e coperture in latero-cemento, la copertura a doppia falda ha un manto di embrici tipo marsigliesi.

Il corpo (A) ha unico piano fuori terra, ubicato in prossimità della strada interpoderale, è composto da 4 vani ed un accessorio, ma a tre vani si accede tramite una veranda angolare aperta su due lati, mentre l'altro vano ha accesso esterno autonomo dal lato esposto a Sud, sulla corte.

Dato lo stato in cui riversa è privo di finiture ed infissi. L'unità immobiliare non è provvista d'impianti in quanto rimossi. L'immobile verte in generale in uno stato scadente di conservazione. Risultano allo stato attuale necessari interventi di manutenzione straordinaria da eseguire per la messa in sicurezza ed eventuali interventi di ristrutturazione al fine della ri-funzionalizzazione.

1. Struttura portante: muratura di tufo;
2. Solai: latero cemento tipo "margherita";
3. Murature perimetrali e prospetti: come da struttura portante con intonaco tinteggiato;
4. Divisori interni: di mattoni di tufo;
5. Intonaci: rimossi;
6. Infissi esterni: rimossi;
7. Infissi interni: rimossi;
8. Pavimenti: rimossi;
9. Rivestimenti: rimossi;
10. Servizi igienici: rimossi;
11. Impianto idrico: rimossi;
12. Impianto di riscaldamento: n.c.;
13. Impianto scarichi: n.c.;
14. Impianto elettrico: rimossi;
15. Stato di conservazione: mediocre;

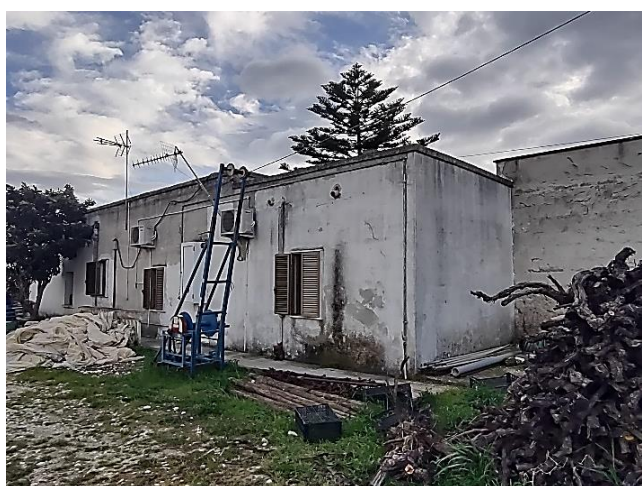
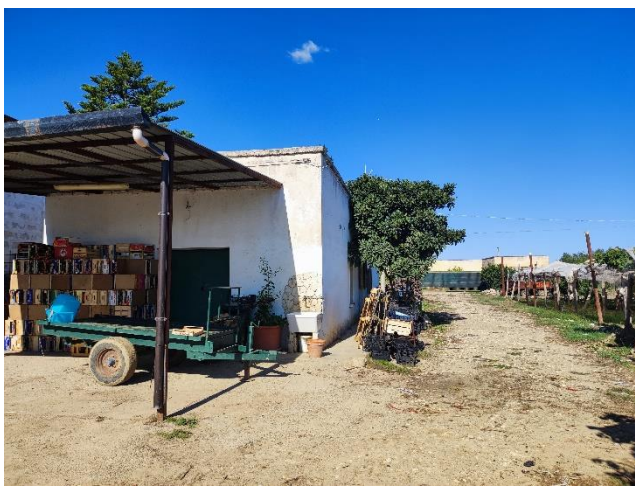
Il corpo (C) di costruzione antecedente al 1967, originariamente locali annessi all'abitazione, attualmente in parte ristrutturati. Il corpo (B) non è inserito nelle mappe d'impianto 1971, per cui costruito post 1967. I due corpi sono collegati internamente e sono parzialmente destinati ad un'abitazione, composta da un soggiorno/pranzo, una cucina, un bagno ed una cameretta che consente l'accesso alla camera da letto. L'abitazione, fruibile ed abitabile, è dotata di impianto elettrico, idrico-fognario, è presente un camino nel soggiorno e n. 3 ventilconvettori distribuiti nei 3 vani, gli infissi sono in alluminio con vetro singolo e persiane esterne. Si compone, quindi, di un'abitazione con accesso dalla corte tramite veranda coperta e, da un deposito con ingresso autonomo laterale coperto da tettoia in struttura metallica e lamiera grecata:

I corpi (B) e (C) sono collegati internamente ed al corpo (B) si accede tramite il corpo (C), per cui sono trattati come unico fabbricato. Ad unico piano fuori terra è composto da 5 vani, ma a tre vani si accede tramite una veranda disposta centralmente al fabbricato, aperta su tre lati, con affaccio sulla corte, mentre l'altro vano ha accesso esterno autonomo dal lato esposto a Sud, portone metallico coperto da tettoia in tubolari di ferro e lamiera grecata. La prima parte del fabbricato è destinato ad abitazione, composta da soggiorno/pranzo, cucinino, 2 camere e bagno.

Il fabbricato verte in generale in un discreto stato di conservazione. Non risultano allo stato attuale necessari interventi di manutenzione straordinaria da eseguire.

1. Struttura portante: muratura di tufo;
2. Solai: latero cemento tipo "margherita";
3. Murature perimetrali e prospetti: come da struttura portante con intonaco tinteggiato;
4. Divisori interni: di mattoni di tufo;
5. Pareti interne: intonaco civile con soprastante coloritura;
6. Infissi esterni: in alluminio "anticorodal" con vetro singolo dotati di persiane;
7. Infissi interni: porte in legno;
8. Pavimenti: in piastrelle di gres ceramicato;
9. Rivestimenti: in piastrelle di ceramica;
10. Servizi igienici: completo degli apparecchi igienici sanitari di normale dotazione;

11. Impianto idrico: allacciato alla rete di distribuzione urbana;
12. Impianto di riscaldamento: caldaia;
13. Impianto scarichi: allacciato vasca imhoff;
14. Impianto elettrico: realizzato incassato sottotraccia;
15. Stato di conservazione: discreto.

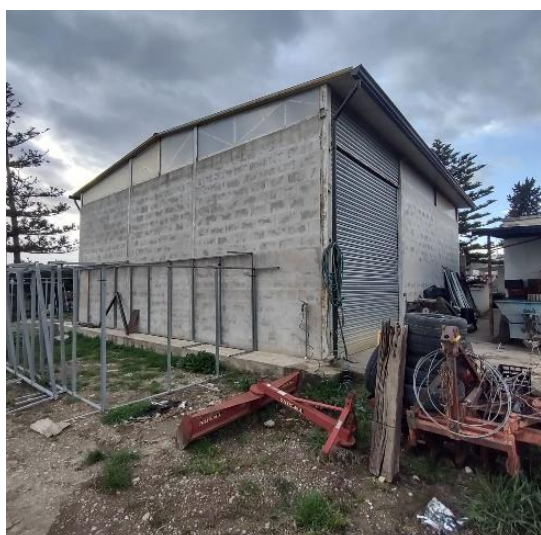
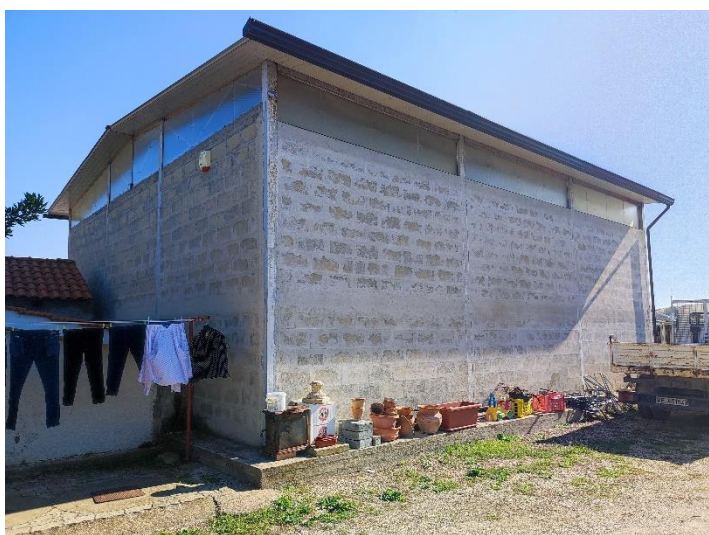
Immobile di recente costruzione registrato in catasto nel 2011 con categ. D/10, quale fabbricato connesso alle attività agricole. Realizzato con struttura portante metallica, copertura a doppia falda con capriate metalliche a tralici e manto di copertura in embrici tipo marsigliesi, mentre, la tompagnatura è in blocchetti prefabbricati di cls. precompresso, senza finitura. A coronamento della muratura perimetrale una finestratura continua chiude il fabbricato fino alla copertura. Internamente è un ambiente unico destinato a deposito attrezzi agricoli, l'ingresso è composto di serranda automatica metallica e frontalmente nell'angolo opposto è allocato un piccolo vano per servizi igienici. Pertanto, è dotato di impianto elettrico con scossaline esterne e da allacci idrico-fognari.

Il corpo (D) è un capannone agricolo, si accede tramite grande serranda metallica automatizzata, costituito da vano unico ed un piccolo locale accessorio interno (wc).

La copertura metallica con capriate a tralici e pannelli coibenti in lamiera grecata.

Il fabbricato verte in generale in un discreto stato di conservazione. Non risultano allo stato attuale necessari interventi di manutenzione straordinaria da eseguire.

1. Struttura portante: metallica con tubolari quadrangolari;
2. Solai: copertura metallica con capriate a tralici e pannelli coibenti in lamiera grecata;
3. Murature perimetrali e prospetti: blocchi in cls. precompressi senza intonaco e tinteggiatura;
4. Divisori interni: di mattoni di laterizio forato;
5. Pareti interne: intonaco rustico;
6. Infissi esterni: la finestratura a nastro di coronamento è in policarbonato alveolare;
7. Infissi interni: porta in legno tamburata;
8. Pavimenti: assente, solo massetto in ca.;
9. Rivestimenti: in piastrelle di ceramica;
10. Servizi igienici: non completo;
11. Impianto idrico: allacciato alla rete di distribuzione urbana;

12. Impianto di riscaldamento: assente;
13. Impianto scarichi: allacciato vasca imhoff;
14. Impianto elettrico: realizzato a vista;
15. Stato di conservazione: discreto.

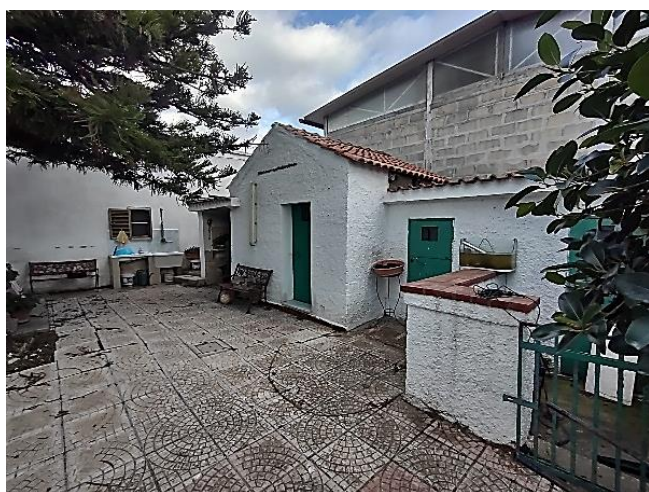
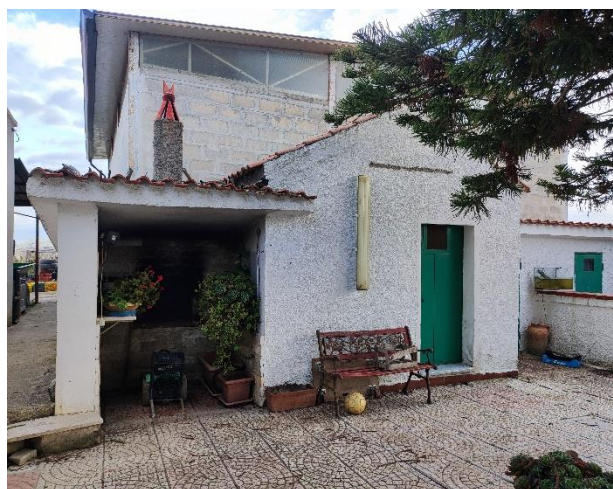
Si compone di modesti locali di servizio, uno centrale con copertura a doppia falda e due laterali più bassi a falda unica, quello laterale sinistro è un forno aperto, quello a destra è chiuso, realizzati in blocchi di tufo e coperture in latero-cemento. Si riscontrano nella planimetria catastale, inoltre dalla tipologia e dalle caratteristiche costruttive erano annessi e coevi dei fabbricati originari, tipici del complesso insediativo rurale per quota della Riforma.

Il corpo (E) è d'impianto originario, realizzato per servizi accessori, un forno un locale a doppia falda ed un locale laterale a falda unica destinati a depositi. Ad unico piano fuori terra ogni locale ha accesso autonomo e diretto con affaccio sulla corte

Il fabbricato verte in generale in un discreto stato di conservazione. Non risultano allo stato attuale necessari interventi di manutenzione straordinaria da eseguire.

1. Struttura portante: muratura di tufo;
2. Solai: latero cemento;
3. Murature perimetrali e prospetti: come da struttura portante con intonaco tinteggiato;
4. Divisori interni: di mattoni di tufo;
5. Pareti interne: intonaco rustico con soprastante coloritura;
6. Infissi esterni: in alluminio "anticorodal" con vetro singolo dotati di persiane;
7. Infissi interni: assenti;
8. Pavimenti: battuto di cemento;
9. Rivestimenti: assenti;
10. Servizi igienici: assenti;
11. Impianto idrico: allacciato alla rete di distribuzione urbana;
12. Impianto di riscaldamento: assente;
13. Impianto scarichi: allacciato vasca imhoff;
14. Impianto elettrico: realizzato incassato sottotraccia;
15. Stato di conservazione: discreto.
