## **TRIBUNALE DI MATERA**

*PROCEDURA ESECUTIVA IMMOBILIARE N°111/1991 R.G.E.I.*  
*(recante riunite le 112/1991 e 154/1995)*

### **RELAZIONE DI STIMA DEI BENI PIGNORATI**

*Ing. Daniele BECUCCI*

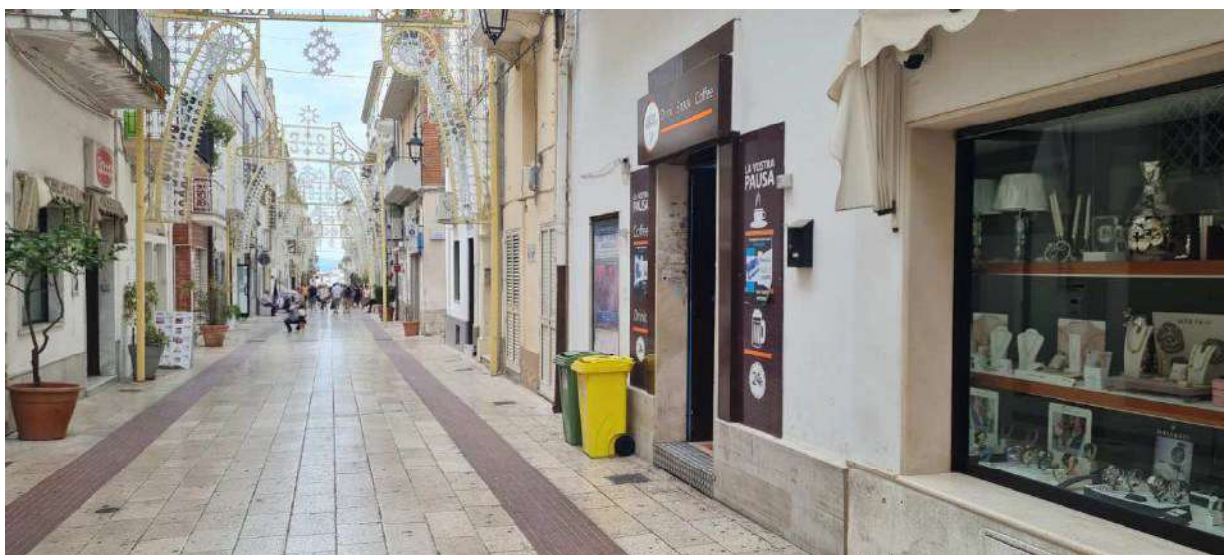
Figura 4 - Ingresso dell'unità su Corso Margherita

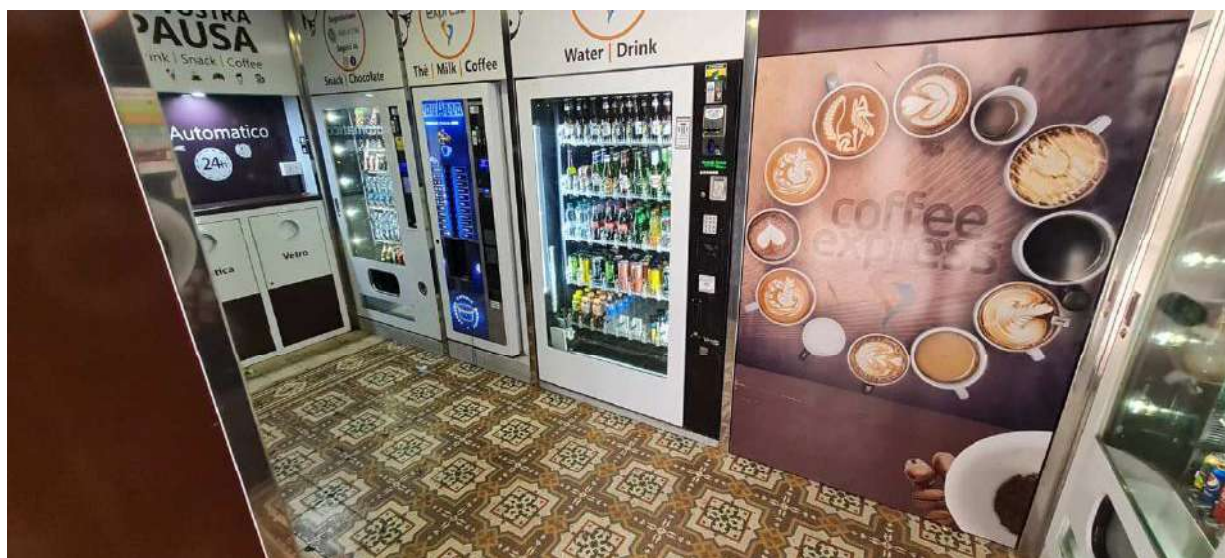
Figura 5 - Area anteriore adibita a vendita automatica h24

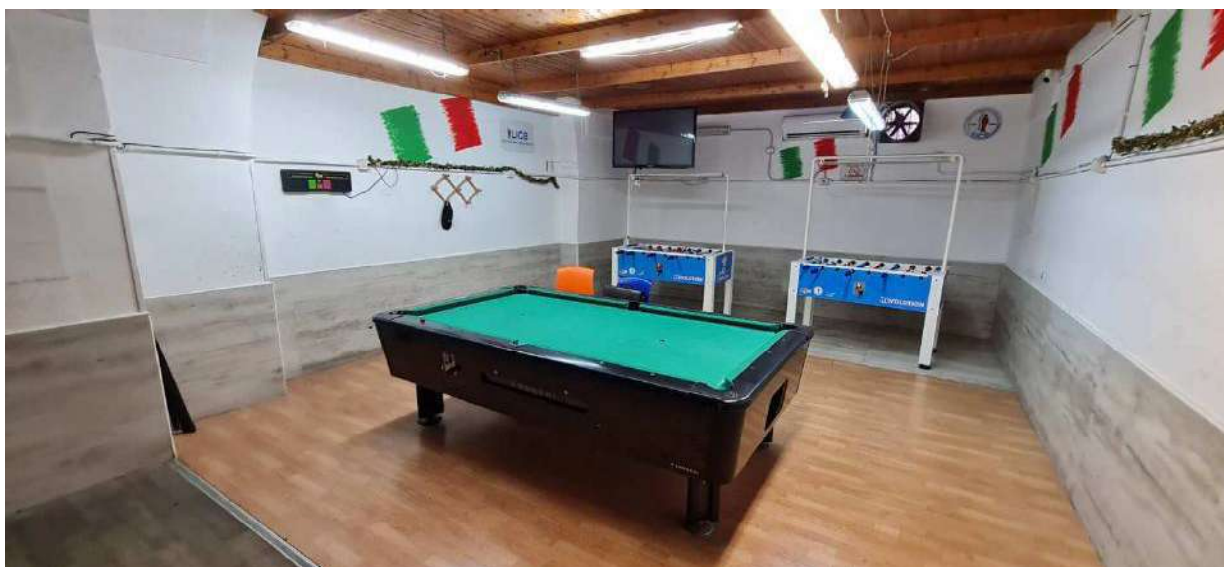
Figura 6 - Area posteriore adibita a sala giochi

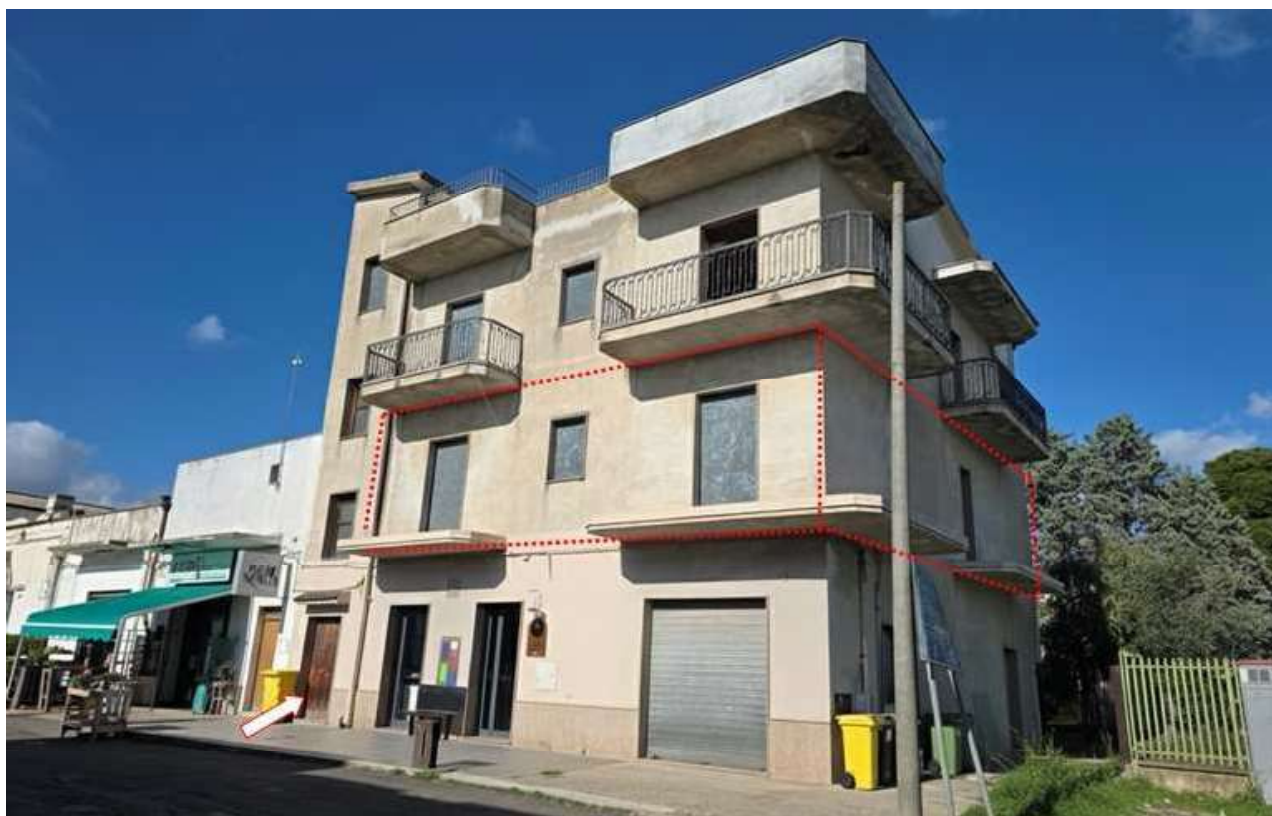
Figura 36 - Vista esterna del fabbricato con indicazione dell'unità immobiliare in oggetto

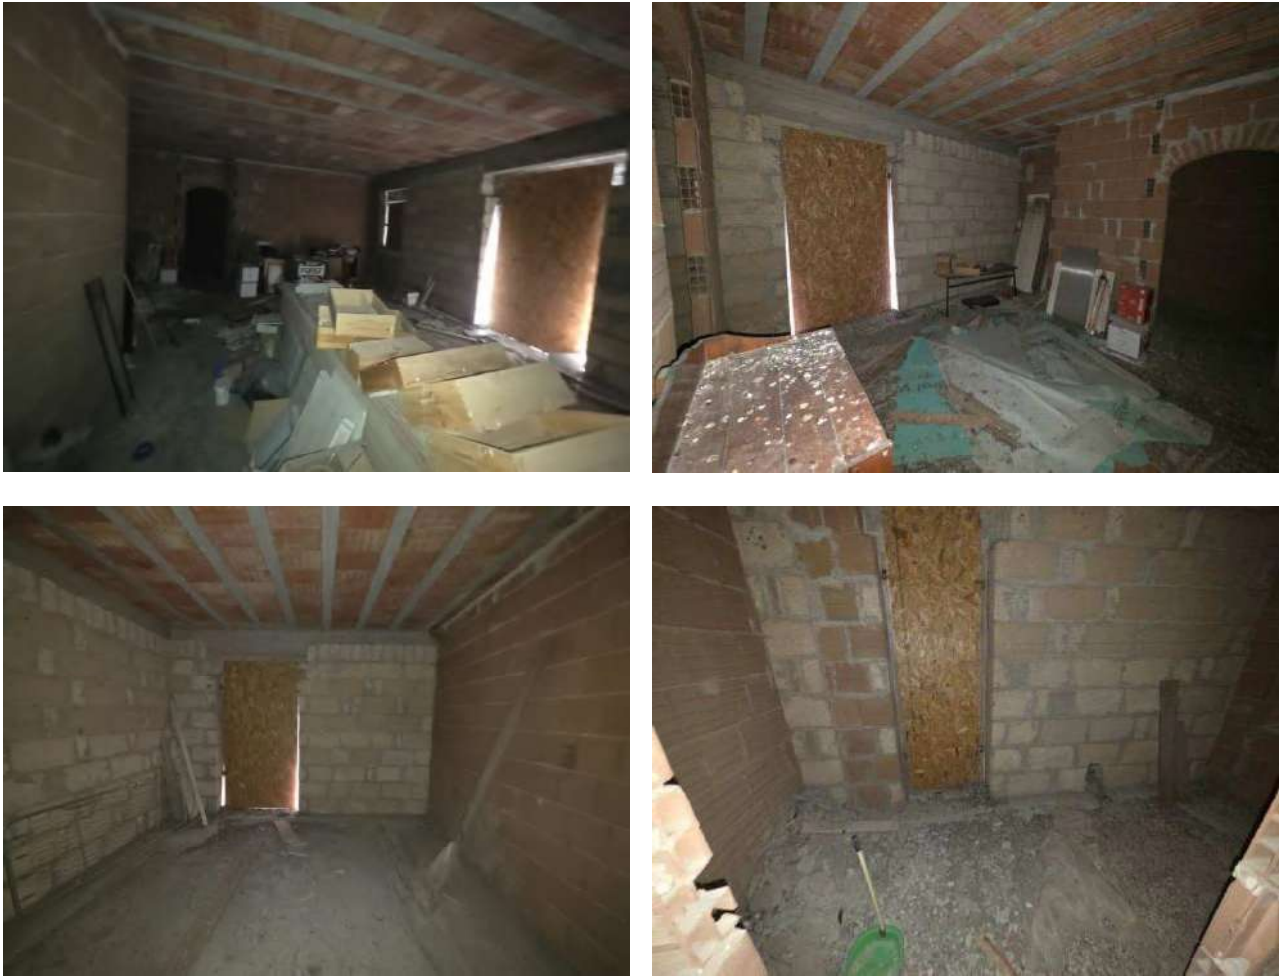
Figure da 37 a 40 - Viste interne dell'unità immobiliare

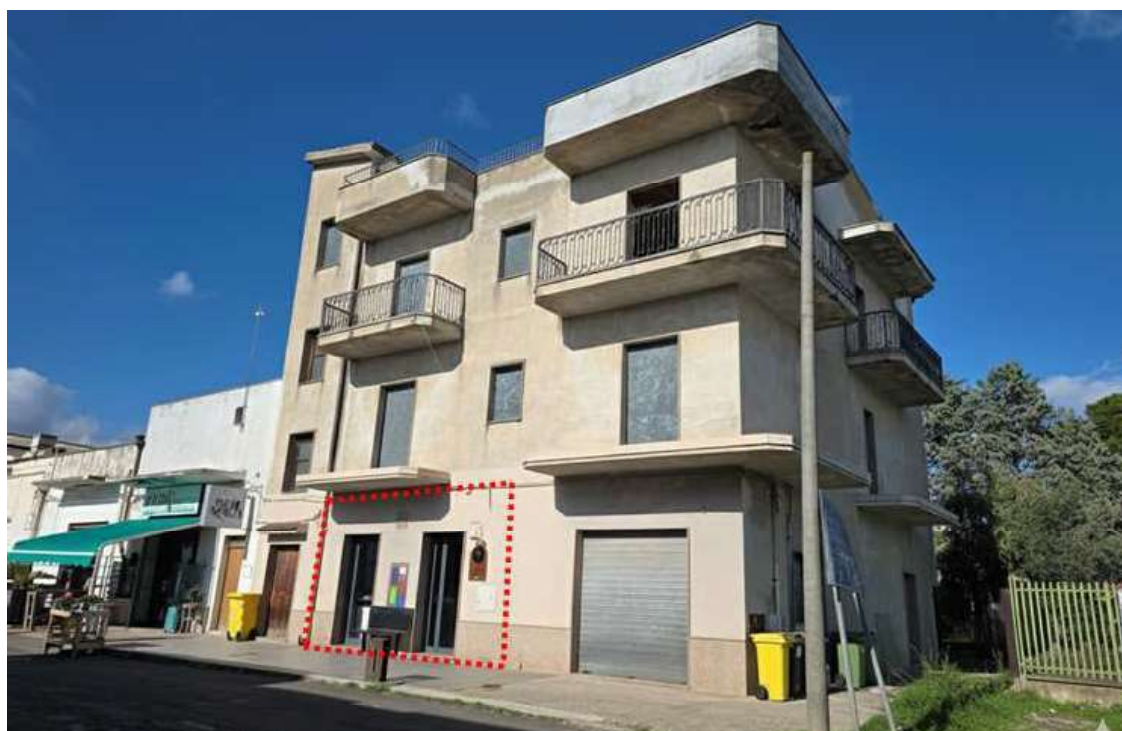
Figura 60 - Vista esterna con individuazione del bene nel fabbricato

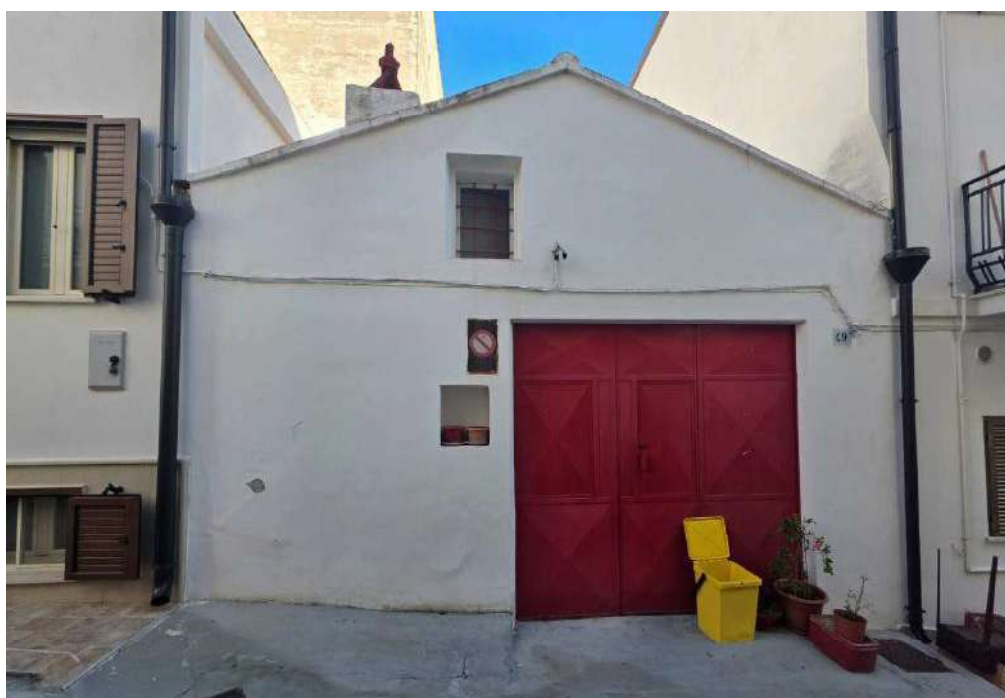
Figura 82 - Prospetto principale su via C. Colombo

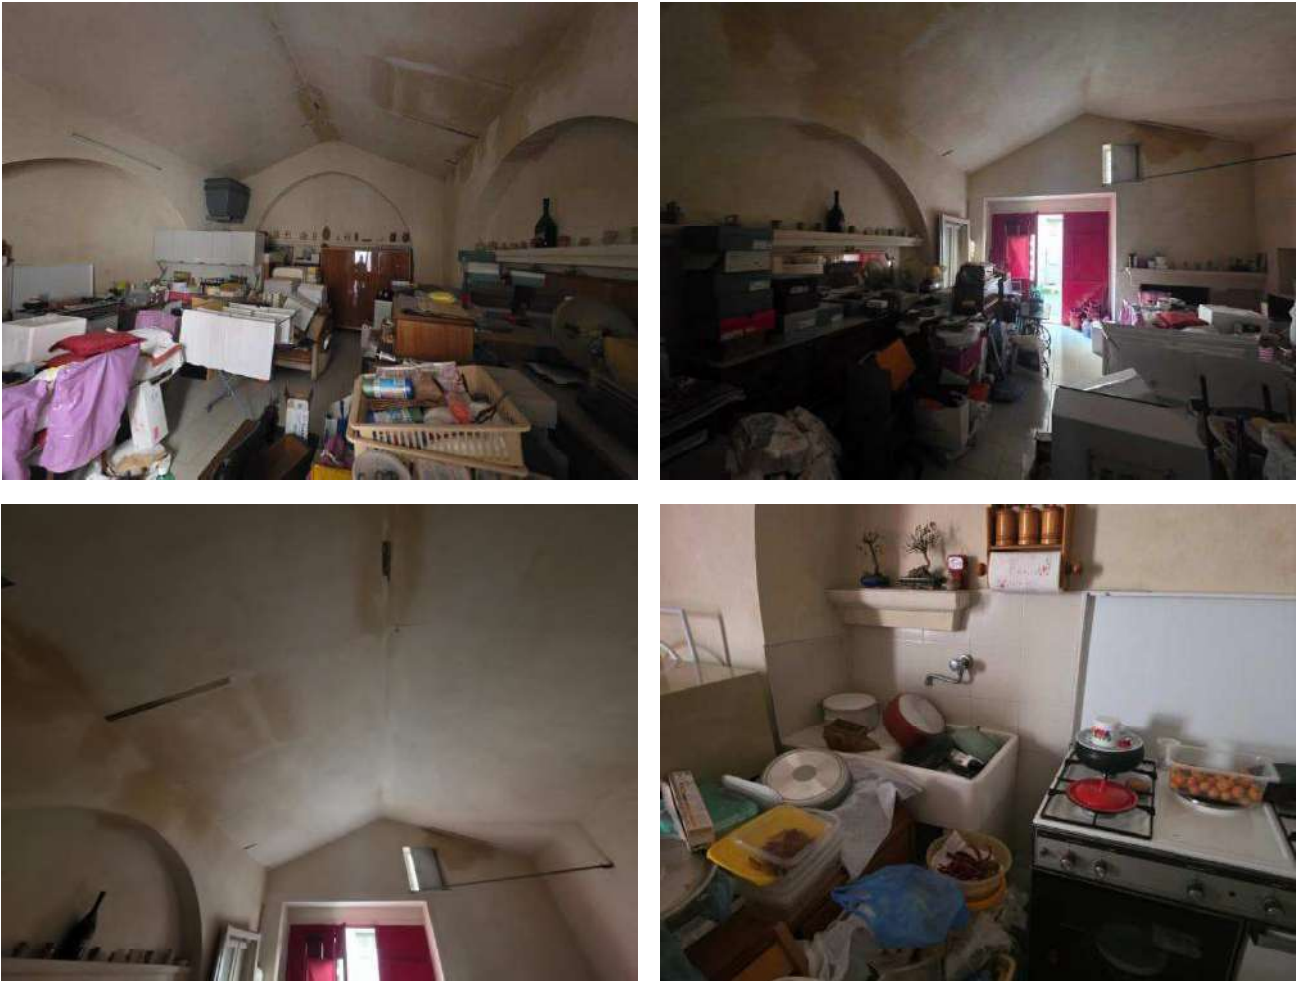
Figura da 83 a 86 - Vista degli interni dell'unità immobiliare

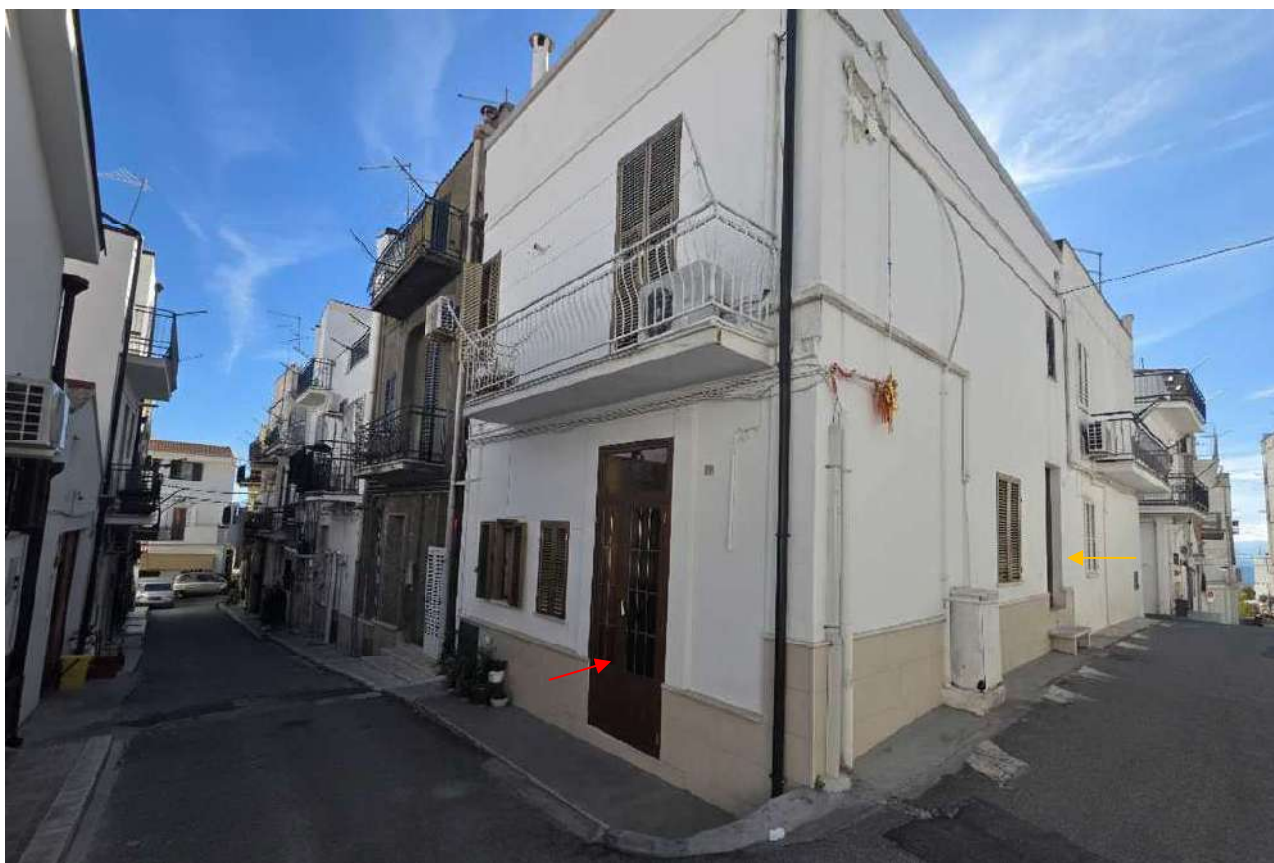
Figura 93, 94 e 95 - Vista esterna del fabbricato. La freccia rossa indica l'accesso da via Colombo quella gialla da via XVI Agosto

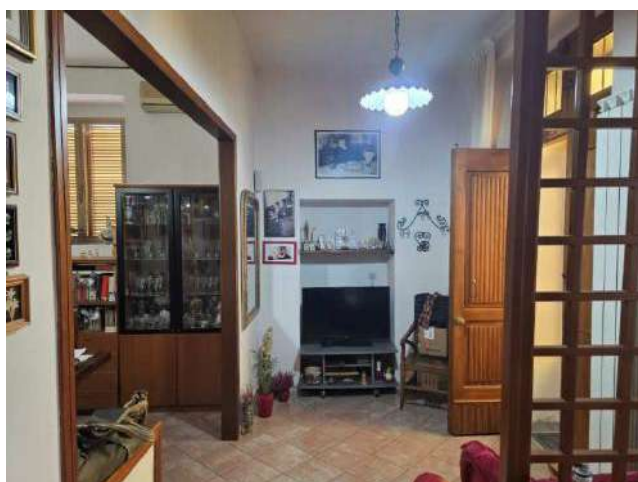
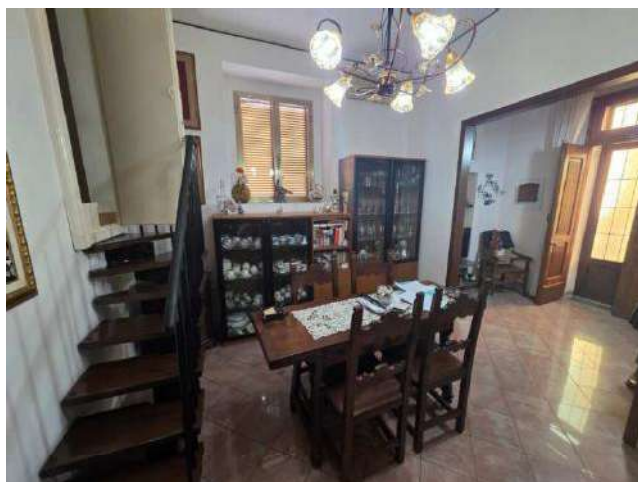
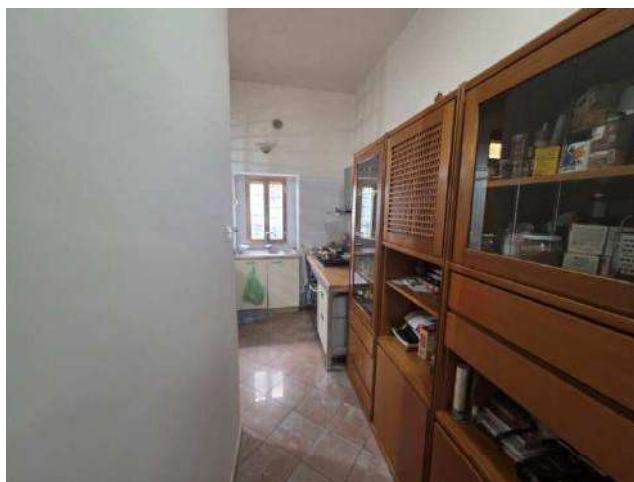
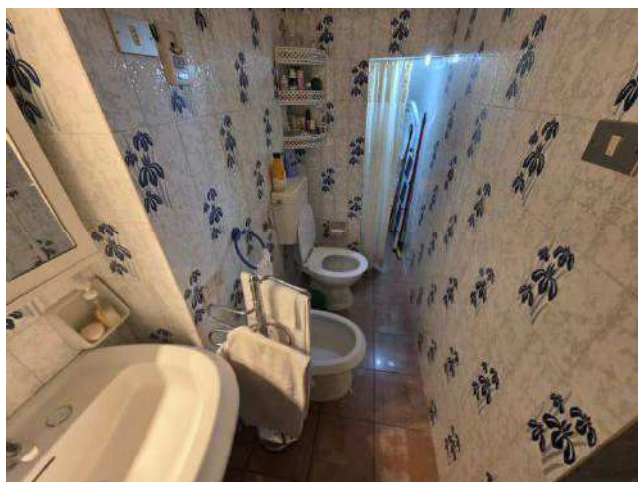
Figura da 96 a 101 - Viste interne della zona giorno a piano terra (sub 1)

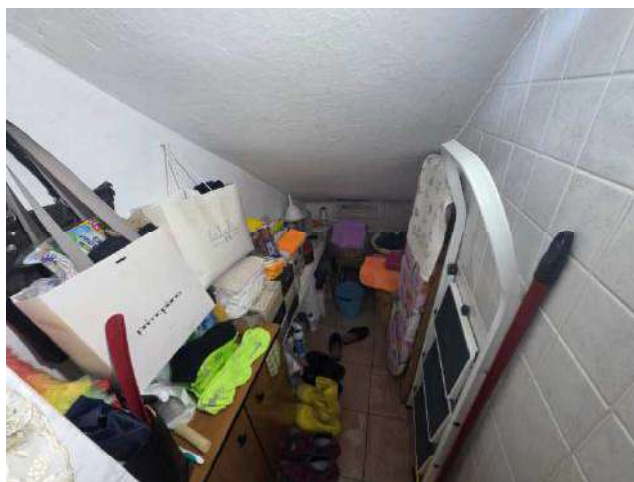
Lo stato di manutenzione generale risulta di livello sufficiente. Dal sopralluogo eseguito non sono emersi elementi di particolare rilievo quali ad esempio quadri fessurativi, cedimenti o fenomeni di dissesto, così come non sono emersi (almeno da indagine puramente visiva) problemi legati ad umidità da risalita, condensa o infiltrazioni. Lo stato delle finiture è discreto, mentre gli impianti (specialmente quello elettrico) necessitano di interventi di manutenzione e messa a norma. I serramenti sono in discreto stato ma di vecchia fattura e sarebbe consigliabile una sostituzione, ai fini di un miglior comportamento energetico.
