**Tribunale di Belluno**  
**PROCEDURA DI ESECUZIONE IMMOBILIARE**

**RAPPORTO DI VALUTAZIONE**  
**Lotto 001 - Villa unifamiliare**

**Ubicazione** (cfr pag. 7): Belluno (BL) frazione Fiammoi via Safforze 160

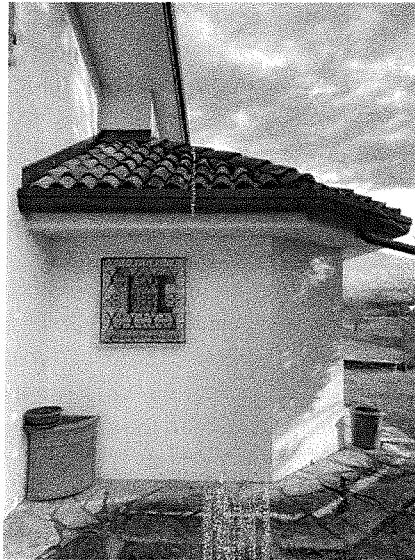
Sono state riscontrate le seguenti irregolarità: Il progetto approvato, di cui alla C.E. 1152/2001, prevede la demolizione di alcune parti dell'edificio esistente ed il complessivo incremento del volume del fabbricato. Dal sopralluogo effettuato in data 10/11/2025 risulta non demolito "il larin" sul lato Ovest del fab-

bricato come invece riportato nella planimetria del progetto approvato e nell'accatastamento effettuato in data 23/07/2008 (prot. n. BL 0113222).

A - Parte di fabbricato afferente al "larin"

Regolarizzabili mediante: pratica edilizia e accatastamento secondo lo stato dei luoghi

Descrizione delle opere da sanare: mantenere la muratura perimetrale afferente alla superficie del "larin"

Documentazione predisposta da tecnico abilitato per opere edilizie: relazione tecnica asseverata con riferimento al Decreto Salva Casa e alle tolleranze applicabili; elaborati grafici aggiornati, documentazione catastale aggiornata con accatastamento della parte mancante (zona "larin"). I costi sono variabili in quanto dipendono dal tecnico professionista, dalla complessità dei documenti richiesti dal Comune per la regolarizzazione e per l'eventuale sanzione amministrativa. Indicativamente si considera una riduzione del valore del bene di 20.000 €.: €
