TRIBUNALE DI PADOVA
Sezione civile – Espropriazioni

PROCEDURA ESECUTIVA N° 14/2021

RELAZIONE TECNICA DI STIMA

**LOTTO 2: RISTORANTE, MAGAZZINO E ABITAZIONE IN BRUGINE
VIA RIALTO 92**

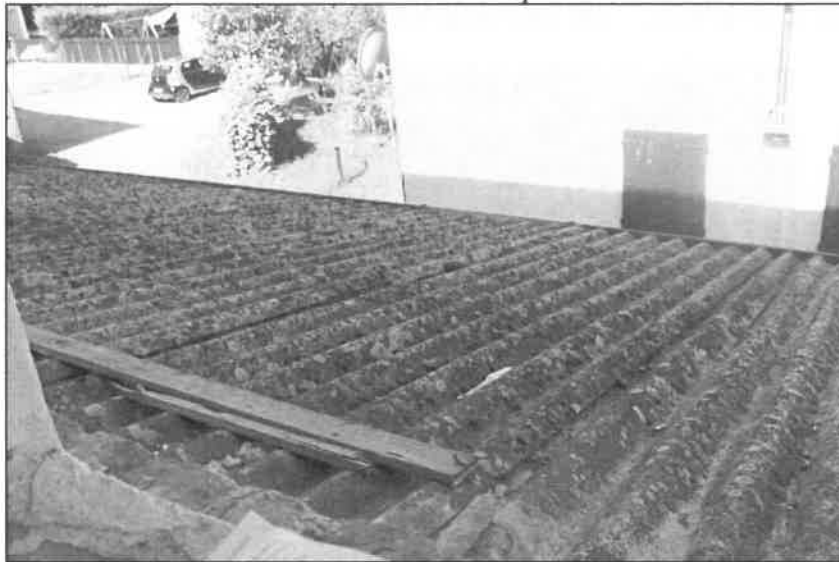
Come già accennato, la copertura della sala più esterna è attualmente in cemento-amianto, come si vede dalla foto qui sotto:

Copertura in Eternit

Nel nostro caso la copertura appare deteriorata ma, dato che la struttura portante del il tetto sopra la sala è costituita da un solaio piano in laterocemento con pendenza formata da muretti e tavelle, non vi è alcun pericolo di rilascio di fibre nel il locale sottostante, ossia la seconda sala del ristorante, come si evince dalla fotografia riprodotta qui sotto.

Dal momento però che il manto di Eternit, benché non ancora lesionato, appare in condizioni non buone (vedi foto), si porrà probabilmente a medio termine il problema della sua rimozione e smaltimento. Trattandosi di soli 42 mq (500 Kg circa) il costo della rimozione e smaltimento si può stimare in $(25 \times 42 =)$ € **1.050,00** che verranno detratti dal valore di stima.

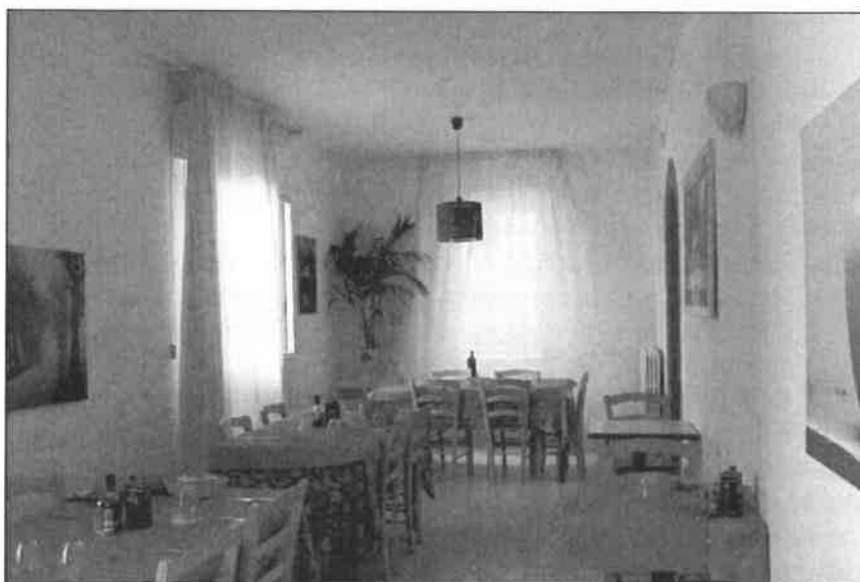
Locale sottostante
