# **TRIBUNALE DI PADOVA**

**ESECUZIONE IMMOBILIARE**

**RG. n. 375/2023**

## RAPPORTO INTRODUTTIVO

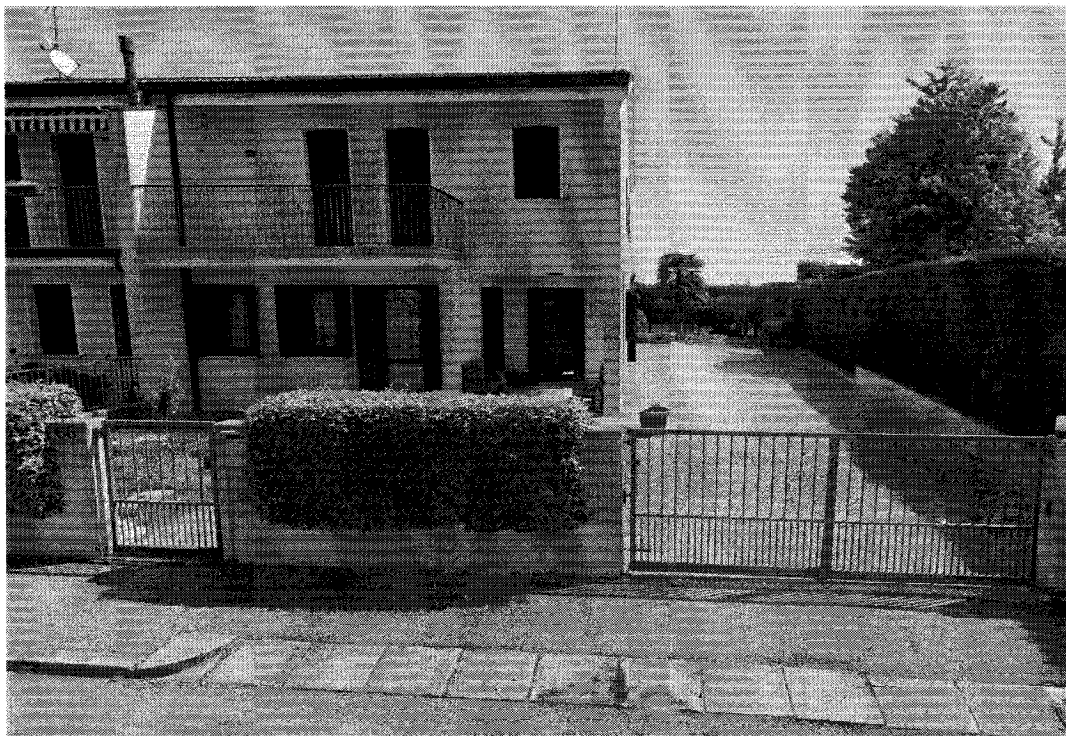
Come rappresentato nelle immagini e negli elaborati grafici prodotti, l'edificio facente parte del compendio pignorato è indipendente, ha accessi esclusivi, è disposto su due piani fuori terra ed ha esposizione sud, est, ovest con affacci sullo scoperto di pertinenza di proprietà esclusiva che circonda tutto il fabbricato.

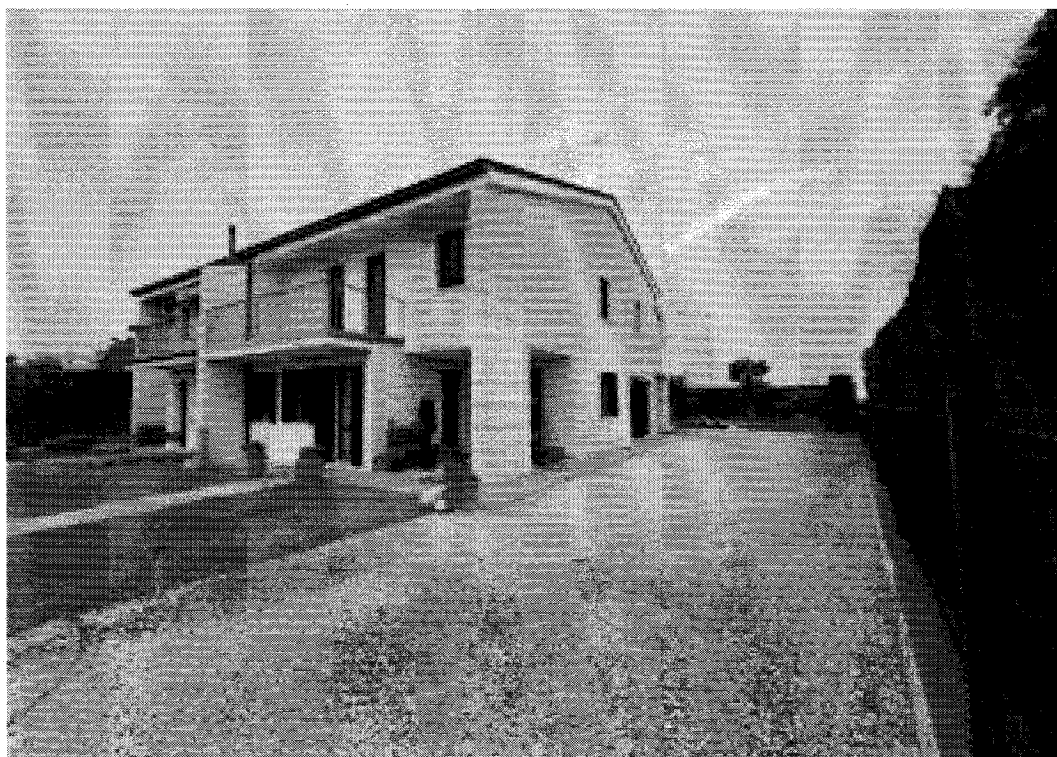
L'area scoperta che circonda l'intero edificio residenziale è caratterizzata da marciapiedi pavimentati, aiuole e

giardino ben condotti e piantumati e da spazi di manovra (selciato) tali da consentire comode manovre anche a veicoli di grandi dimensioni.

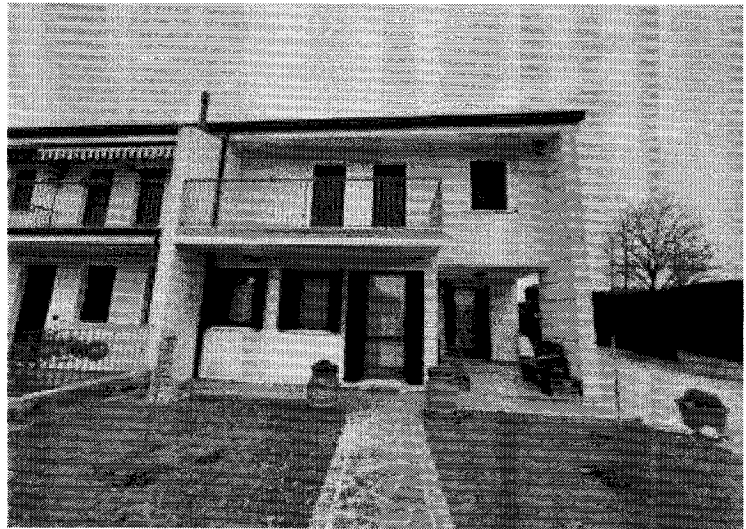
Sub. 3 - abitazione (piano terra e primo)

Sub. 4 - garage (terra)

Sub. 5 - cortile di pertinenza

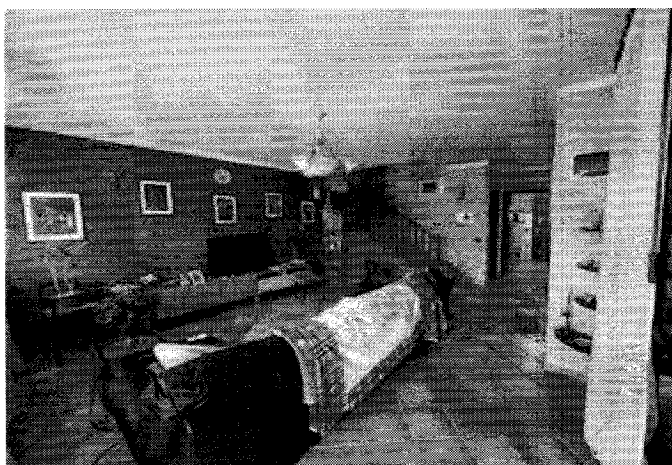
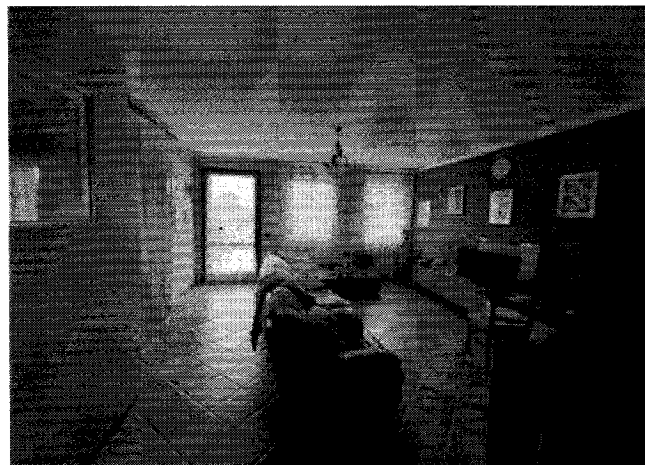
Come anzidetto, dal portico d'ingresso si accede altresì allo spazioso ingresso-soggiorno, caratterizzato da ampie finestrate che consentono un'ottima illuminazione e areazione naturale dei locali.

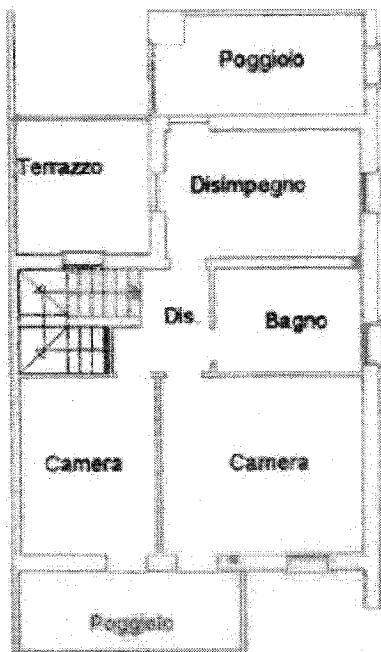
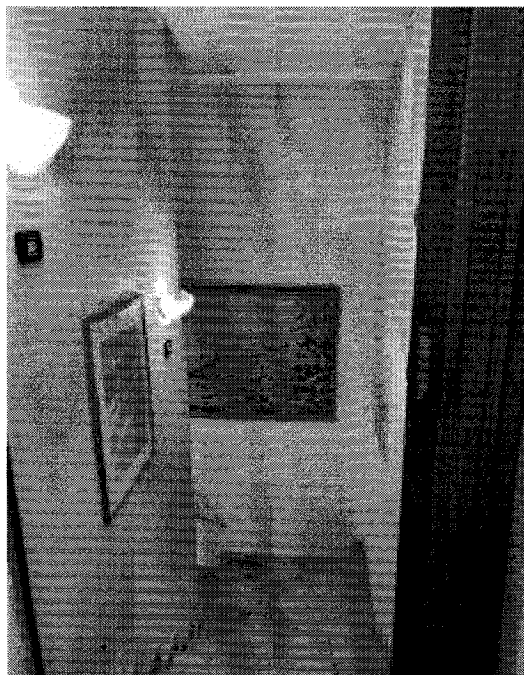
Dal vano soggiorno si sviluppa la scala principale che consente di accedere al reparto notte dislocato al piano primo dell'abitazione, suddiviso in due zone, l'una caratterizzata da un'altezza pari a 2,70 m. costituita da camera matrimoniale, camera singola, poggiolo, disbrigo e un bagno, l'altra con altezza pari a 2,40 m. suddivisa in disimpegno dotato di terrazzo e poggiolo.
