**TRIBUNALE CIVILE E PENALE DI PADOVA**  
**Sezione Civile**

**R.G.E. 81/2023**

**Perizia di Stima**

### **CURTAROLO (PD) via Roma n. 49**

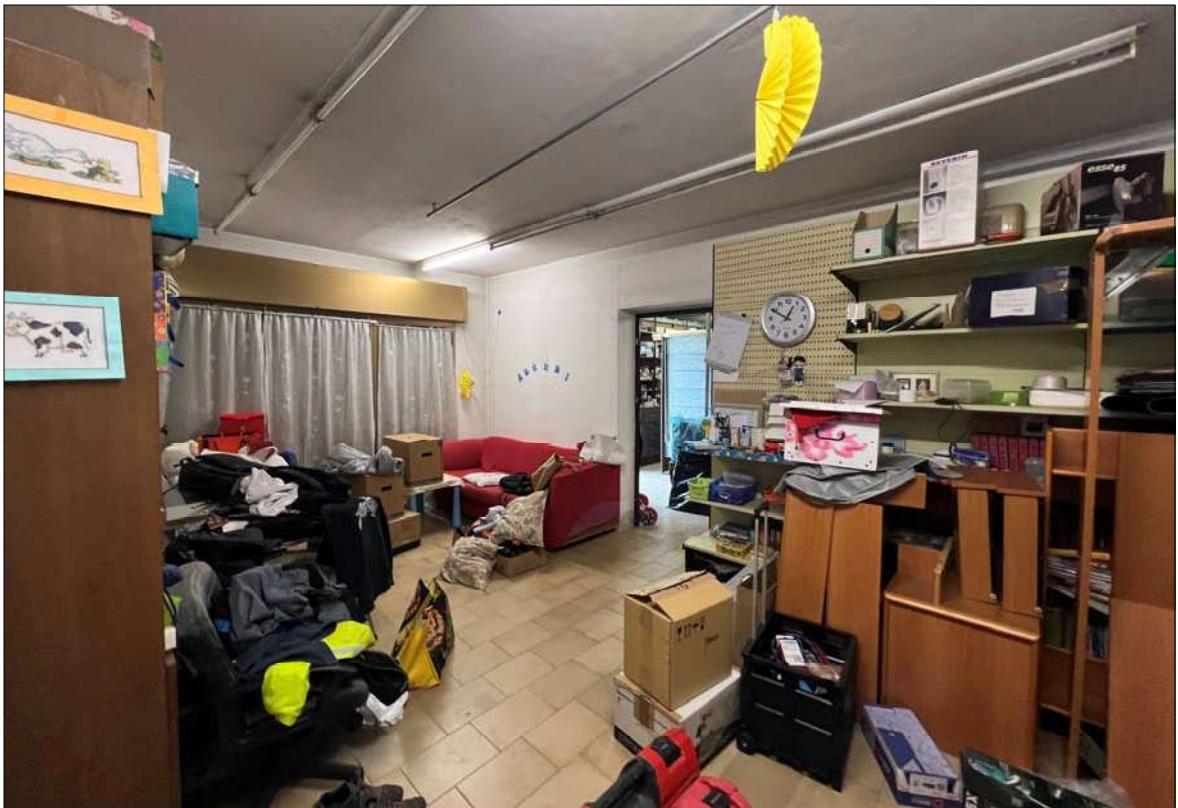
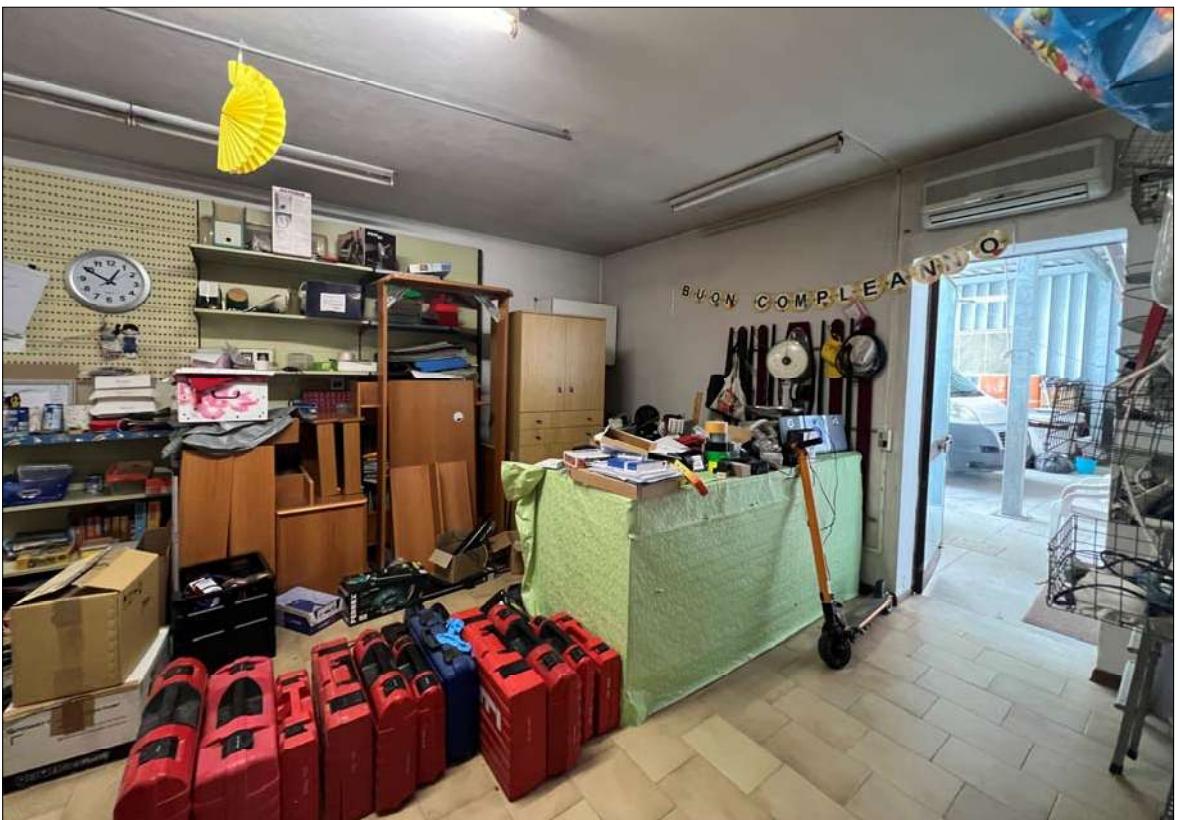
Vista del garage "A" di cui al sub. 3

Sono presenti impianto di raffrescamento e impianto citofonico.  
Non è presente certificazione energetica.

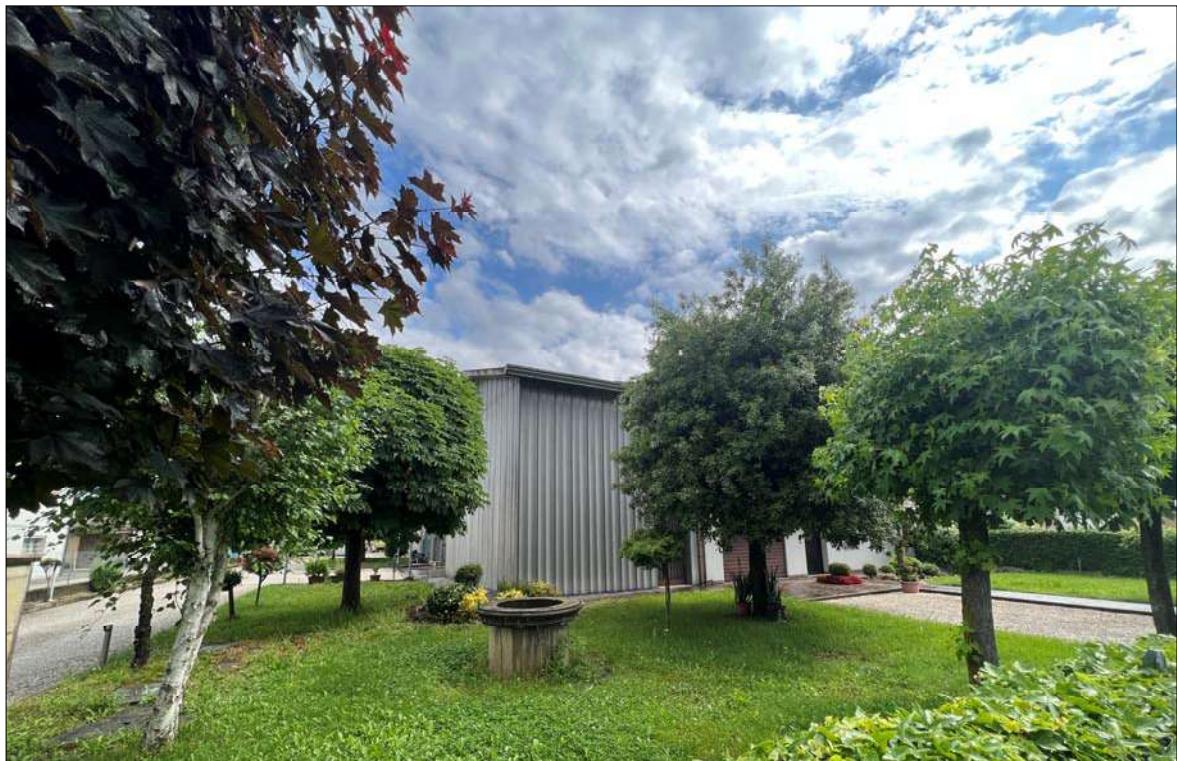
Vista del magazzino "B" di cui al sub. 4 da Sud-Ovest

Utilizzato e accatastato come magazzino, l'immobile risulta autorizzato come annesso rustico al piano terra e come granaio al piano primo (all19-19a).

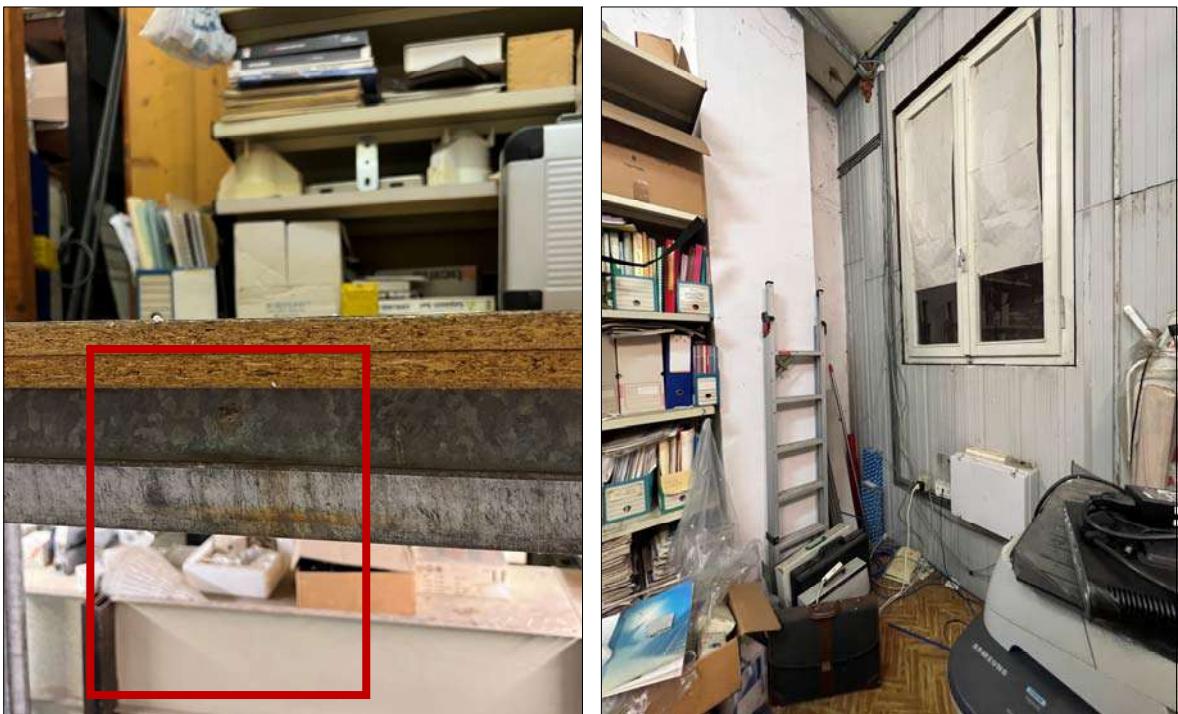
A Sx: vista del solaio al piano primo; a Dx: vista del piano primo

Al piano primo, tramite partizioni in compensato su struttura lignea, è stato ricavato un piccolo locale ad uso ufficio di circa 12,00 Mq. Il locale presenta un'altezza interna di 287 Cm e al suo interno mostra la presenza di fan coil per il raffrescamento e il riscaldamento.

- Utilizzato e accatastato come magazzino, l'immobile risulta autorizzato come annesso rustico al piano terra e come granaio al piano primo (*diffornità catastale*).
- L'immobile al piano primo presenta partizioni interne non autorizzate e non accatastate (*diffornità urbanistica e catastale*).

- Riaccatastamento dell'immobile ad uso annesso rustico e granaio.
- Rimozione delle partizioni interne non autorizzate.

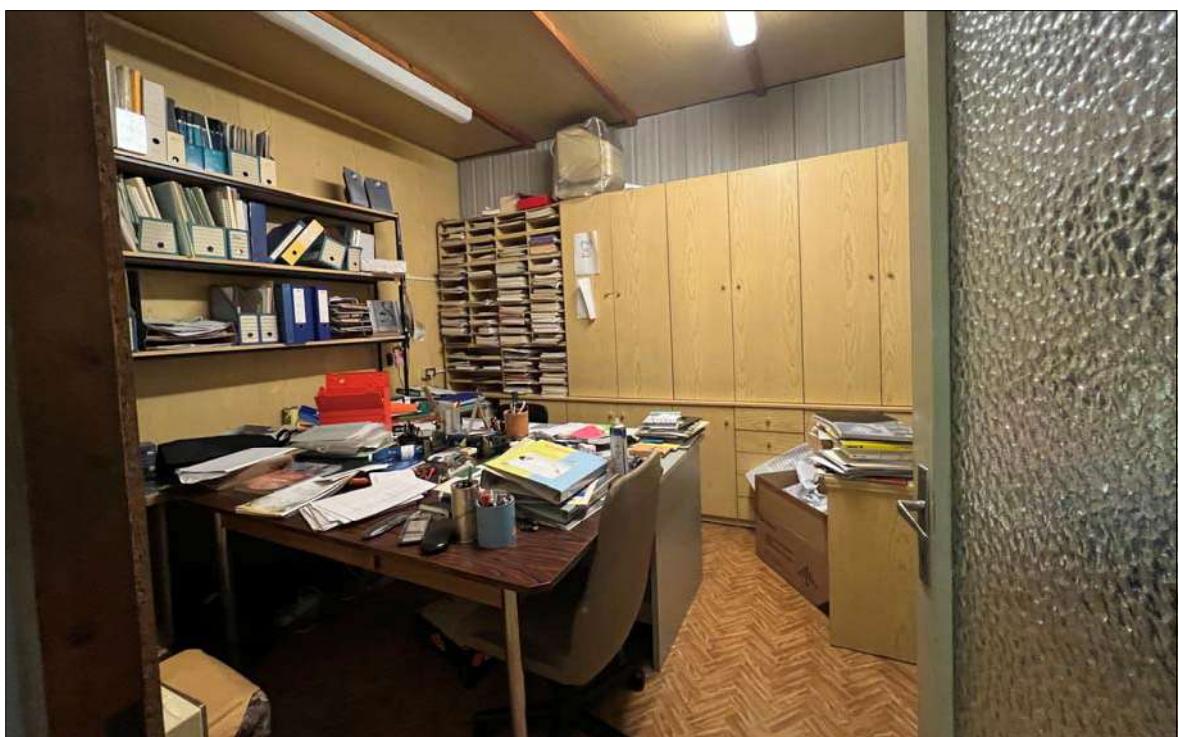
Vista dell'ufficio al piano primo

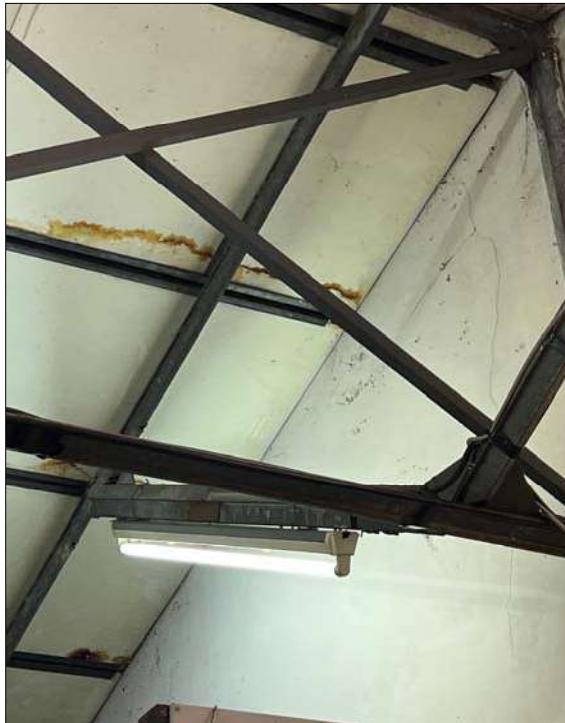
Nei locali sono presenti crepe, infiltrazioni e tracce di muffa specialmente in copertura costituita da pannelli sandwich su struttura metallica.

Vista della copertura

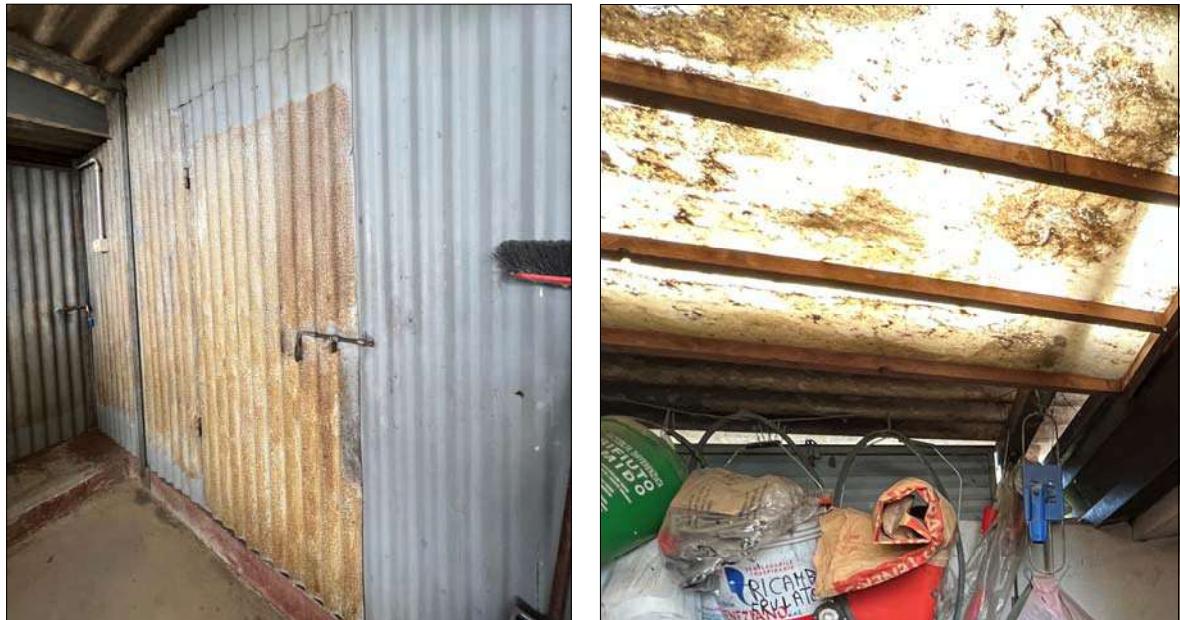
Lo stato conservativo di questo locale è scadente così come le finiture presenti; vi si accede tramite un portoncino inglobato in una parete in lamiera ondulata che si ancora ai locali disbrigo di servizio all'abitazione di cui al mapp. 624-28 sub. 2 non oggetto della presente. Internamente il pavimento è cementizio, i tamponamenti verticali sono in parte in latero cemento, in parte (verso Ovest, lato prospiciente la corte "D") in lamiera.

A Sx: Ingresso della cantina "C"; a Dx vista della copertura interna

La copertura in parte è in lastra ondulata traslucida (ondulina) su struttura lignea, in parte in cemento amianto su struttura metallica.

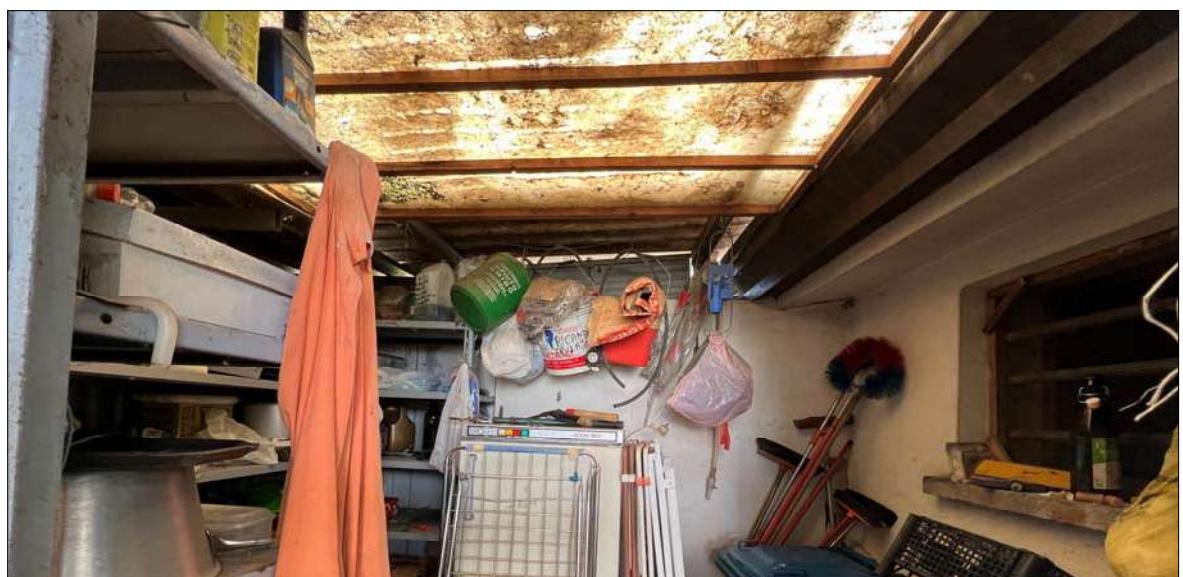
Vista interna del locale "C"

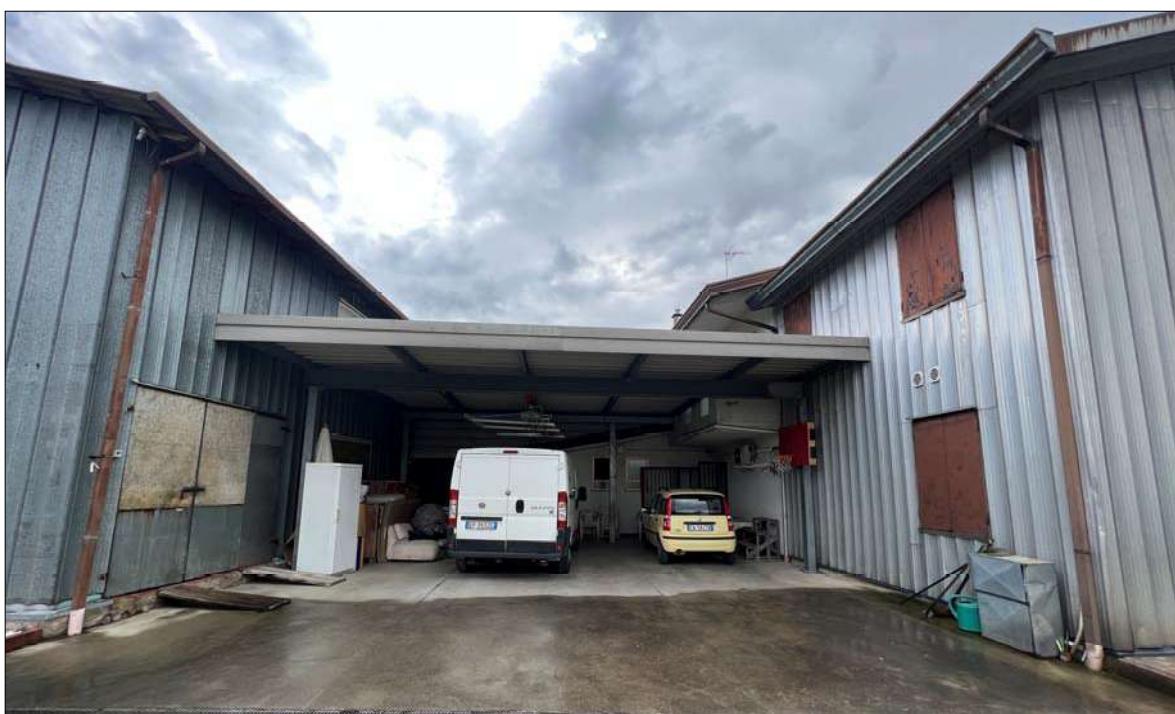
Tutti gli immobili pocanzi descritti, compresi i magazzini "E" ed "F" che verranno analizzati a seguire prospettano su di una comune corte coperta non autorizzata (Plan. Gen. Pag. 14 immobile "D") (all14-19-19a) che si estende complessivamente per circa 72,50 Mq.

Vista della copertura "D" da Ovest

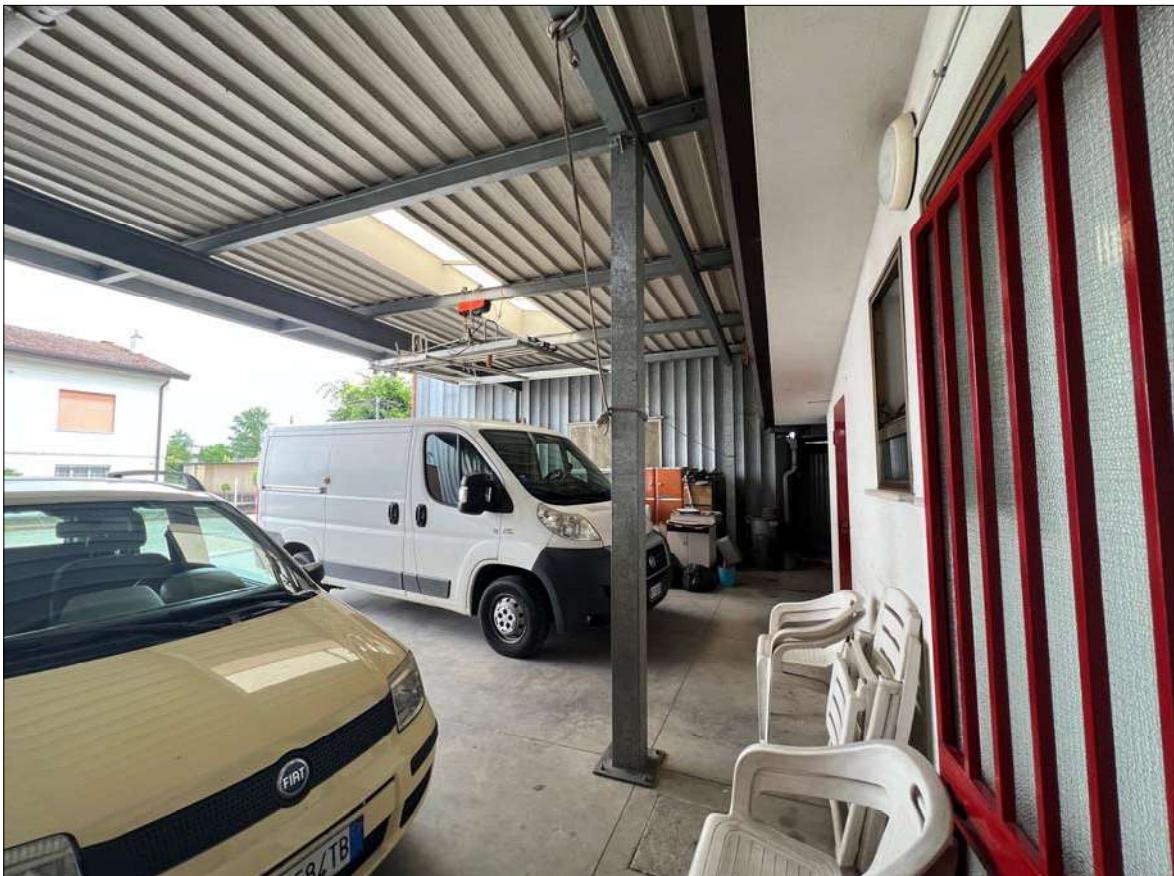
Da un lato (verso Nord) la tettoia si ancora alla facciata Sud (in pannelli sandwich) del magazzino "F"; ad Est si aggancia alla copertura dell'immobile di cui al mapp. 624-28 sub. 2, mentre a Sud, si ancora in parte alla struttura in latero cemento (primo piano) della porzione di abitazione soprastante il garage (mapp. 624-28 sub. 2), in parte alla facciata Nord (in pannelli) sandwich dell'annesso rustico – granaio di cui al sub. 4.

Vista della copertura

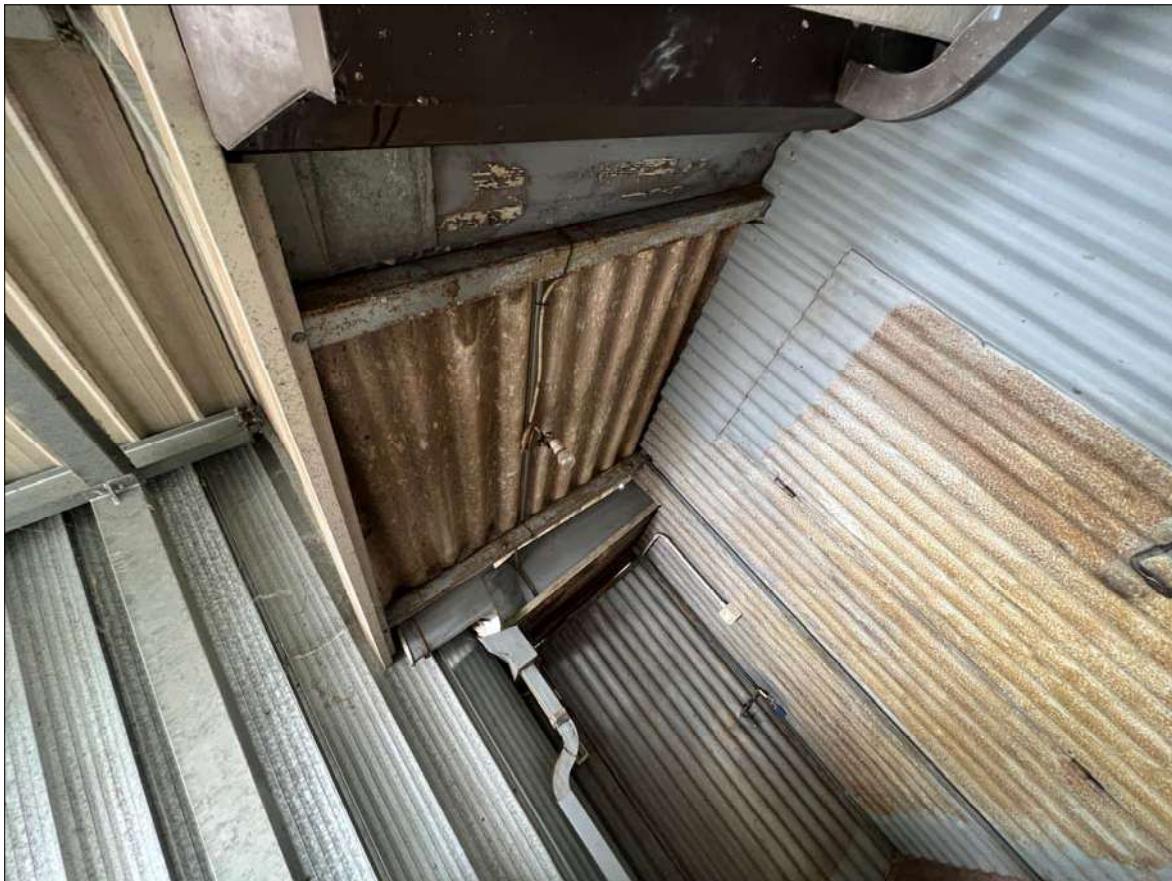
Cemento amianto in copertura in prossimità dell'accesso alla cantina "C" (sulla destra)  
Vista dell'accesso al magazzino "E"

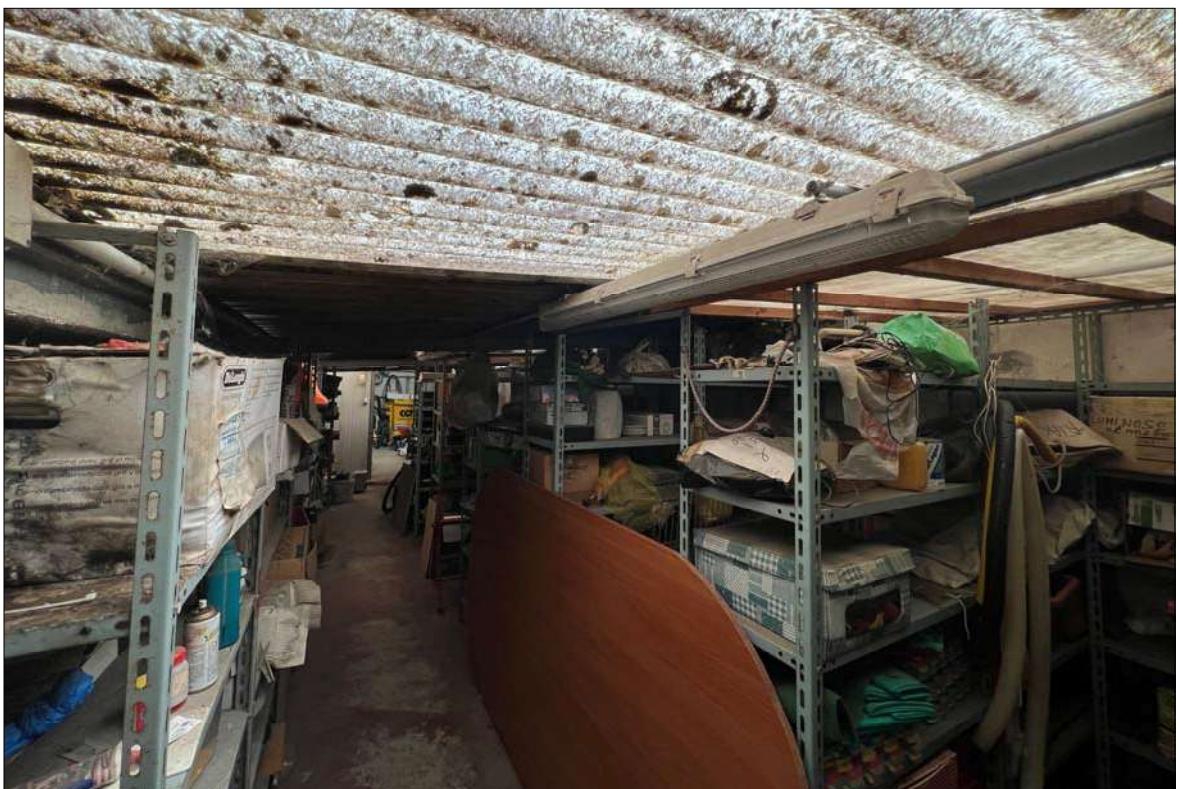
Le finiture del magazzino sono scadenti così come il relativo stato di conservazione: il pavimento è cementizio. E' presente un impianto elettrico, non sono presenti impianto di raffrescamento o di riscaldamento alcuno.

Vista del magazzino "E"

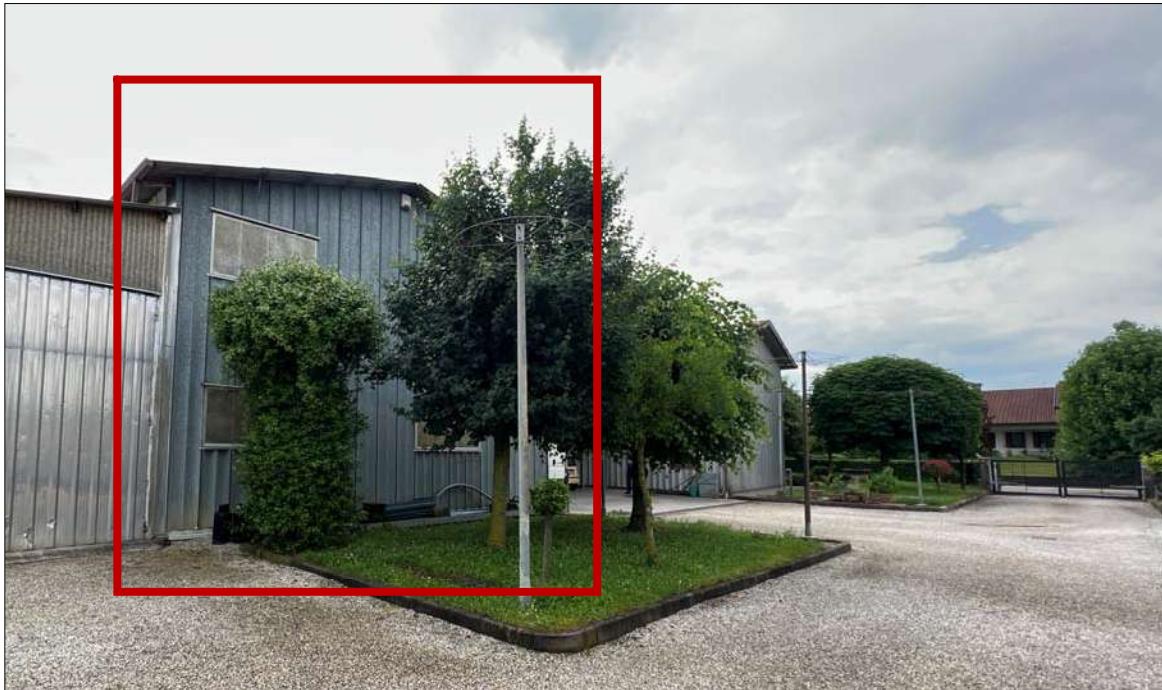
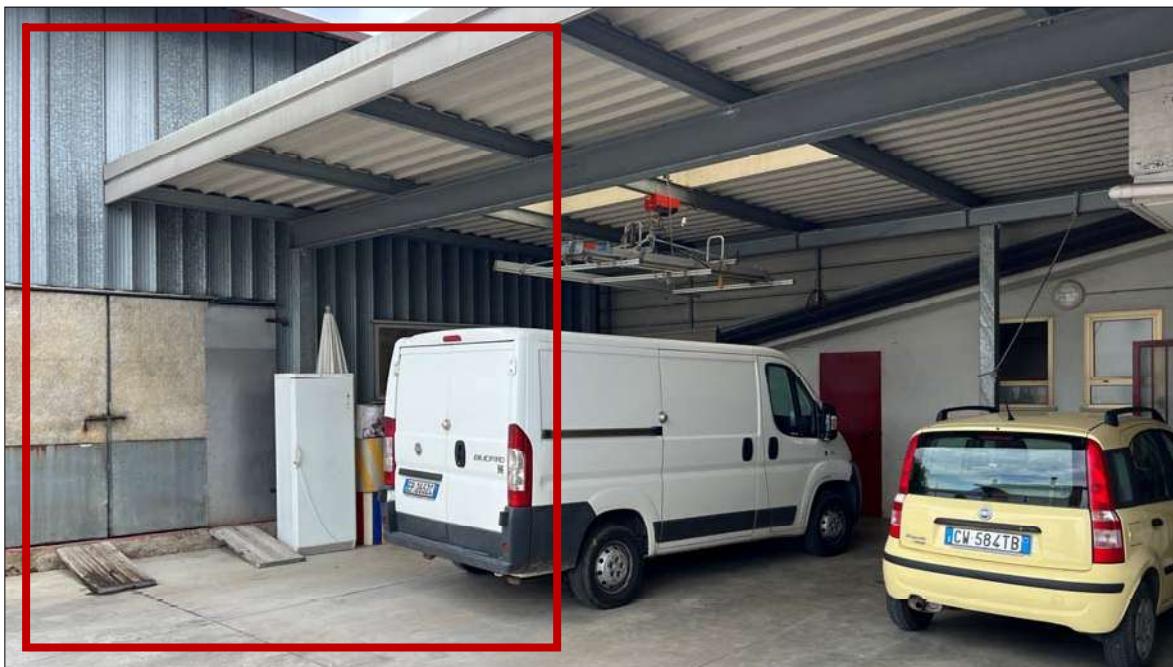
L'immobile si sviluppa per due piani fuori terra, presenta una pianta pressochè quadrata, facciate tipo sandwich e copertura in cemento amianto.

Vista del fabbricato "F" da Nord-Ovest e da "D"

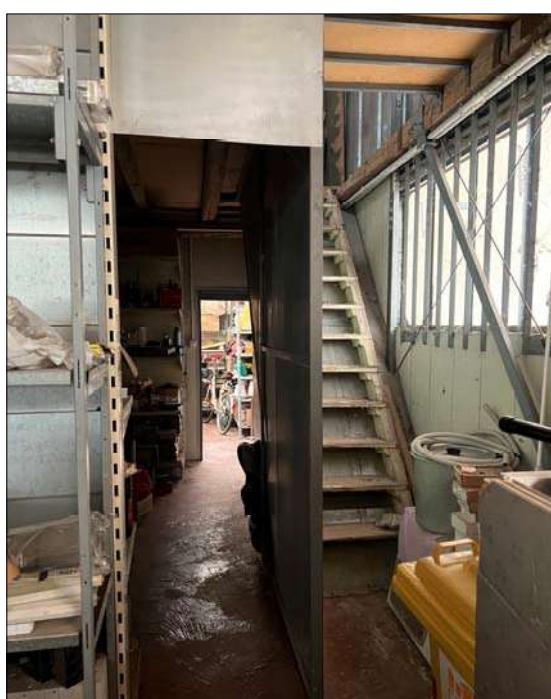
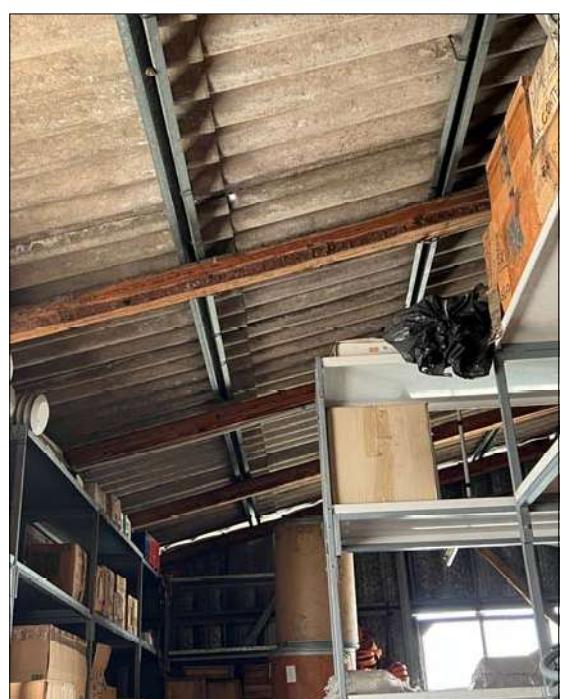
Una precaria scala in legno conduce al piano primo ove la copertura si presenta in cemento amianto su struttura mista (linea e in metallo).

A Dx: Vista della scala e della partizione interna  
A Sx: vista della copertura in cemento amianto

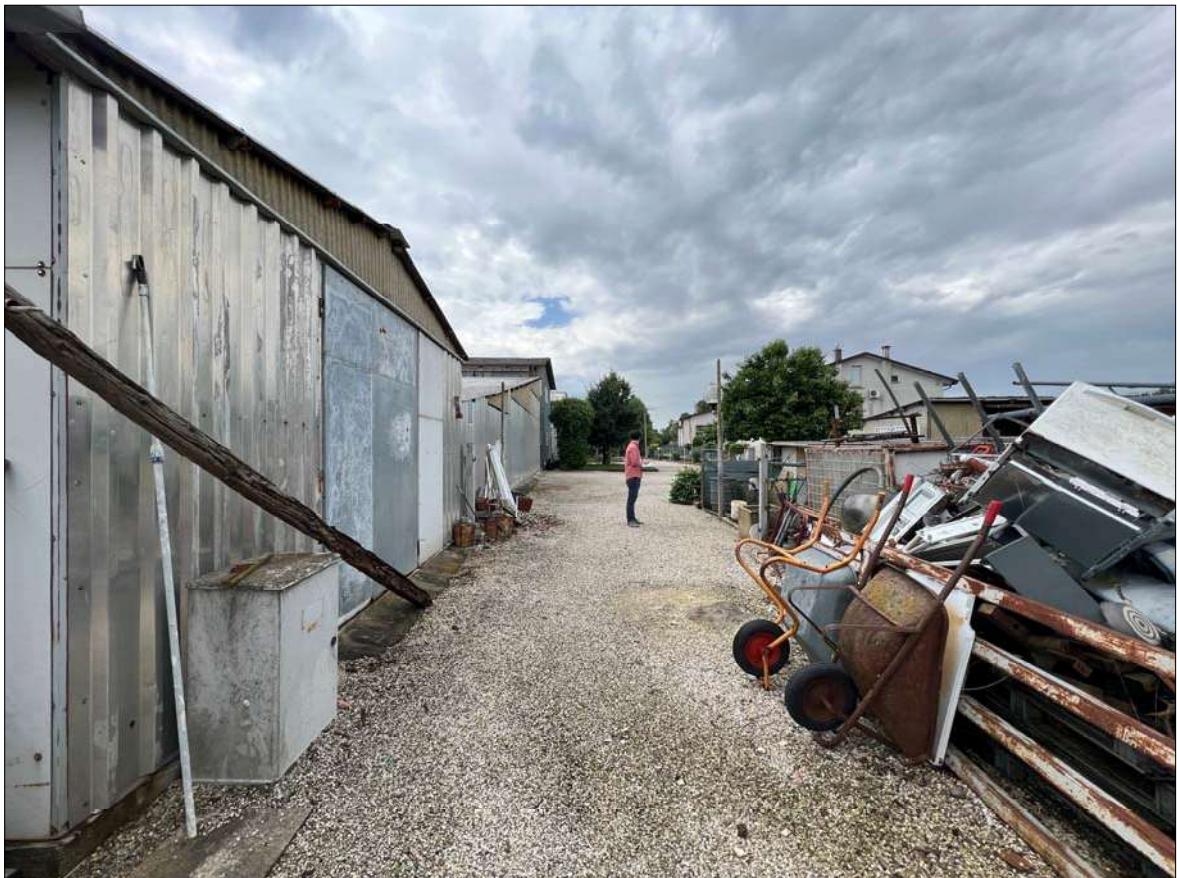
A Nord del compendio, eretto integralmente sul mapp. 623 si trova un ultimo fabbricato (Plan. Gen. Pag. 14 "H") anch'esso destinato a magazzino.  
Anche questo immobile non risulta autorizzato (*all14-19-19a*).

Vista dall'esterno del magazzino "H"

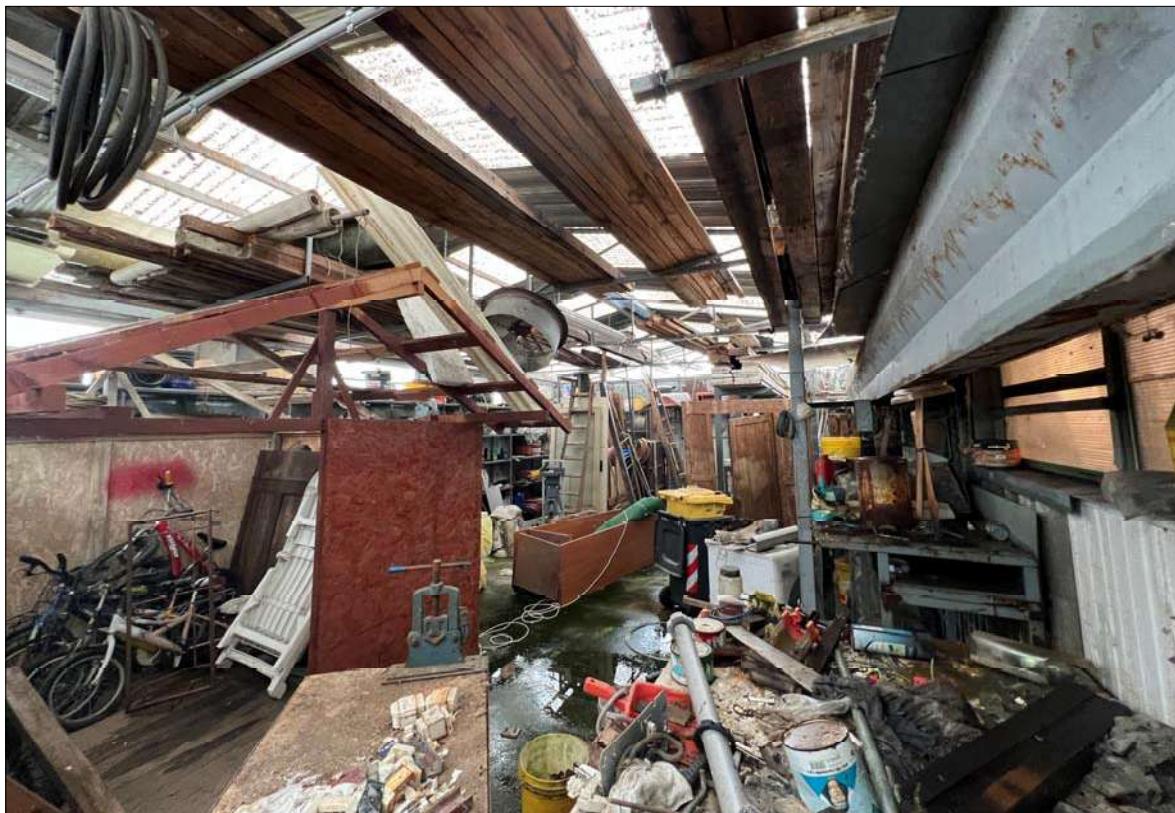
Vista dell'interno del magazzino "H"

Internamente le finiture sono scadenti così come il relativo stato conservativo: il pavimento è di tipo cementizio. E' presente impianto elettrico.

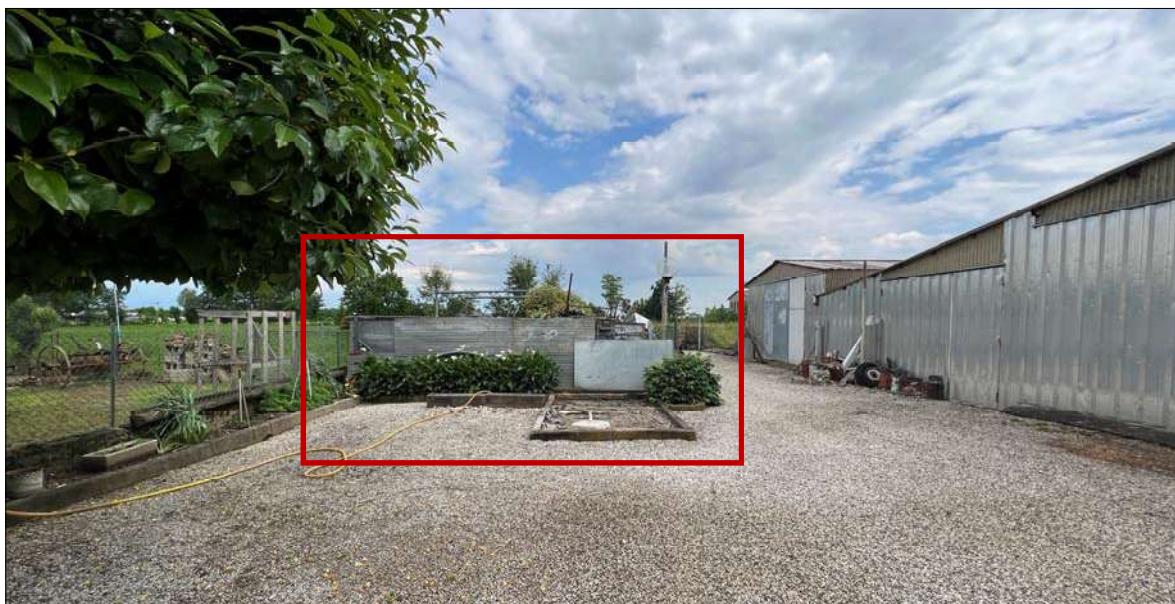
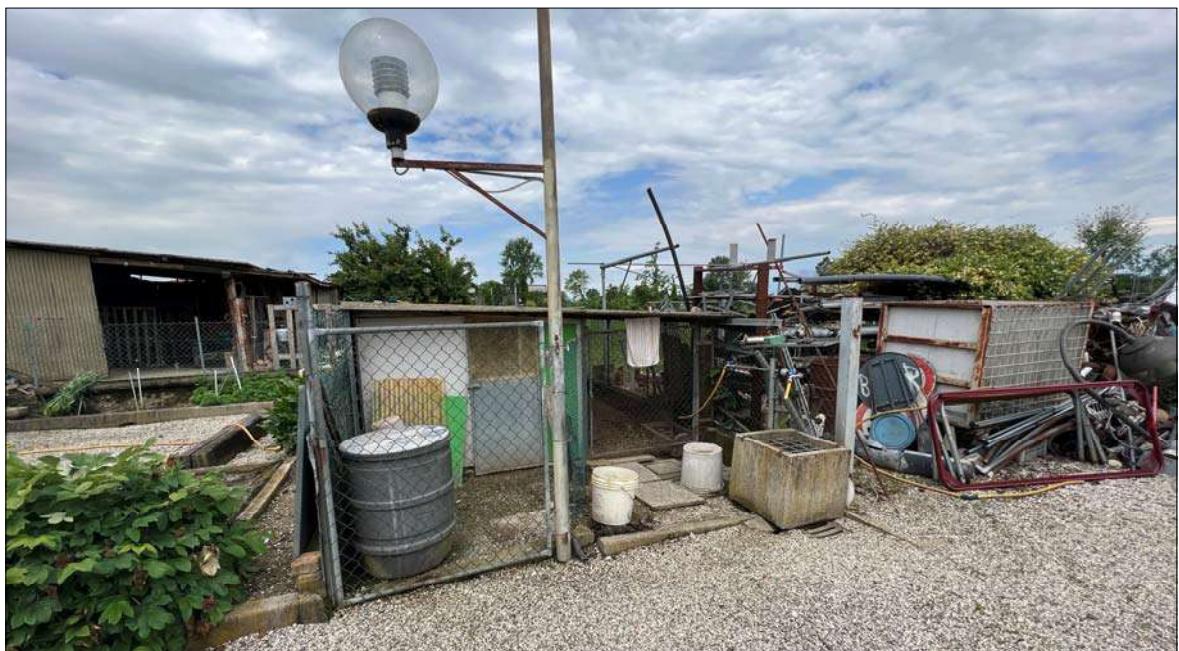
Sul mapp. 624, a confine con il mapp. 622, sul lato Ovest del compendio, a confine con il mapp. 317, si trova una piccola baracca non autorizzata adibita a pollaio (Pag. a seguire "I") (all14-19-19a).

Vista del pollaio sul lato Ovest del compendio

Eretto con materiale di risulta, lamiera, rete e struttura metallica, il pollaio risulta parzialmente coperto da una lastra in cemento amianto.

In prossimità del pollaio si trovano un lampioncino e un abbeveratoio: l'impianto idraulico ed elettrico presenti si presentano precari.

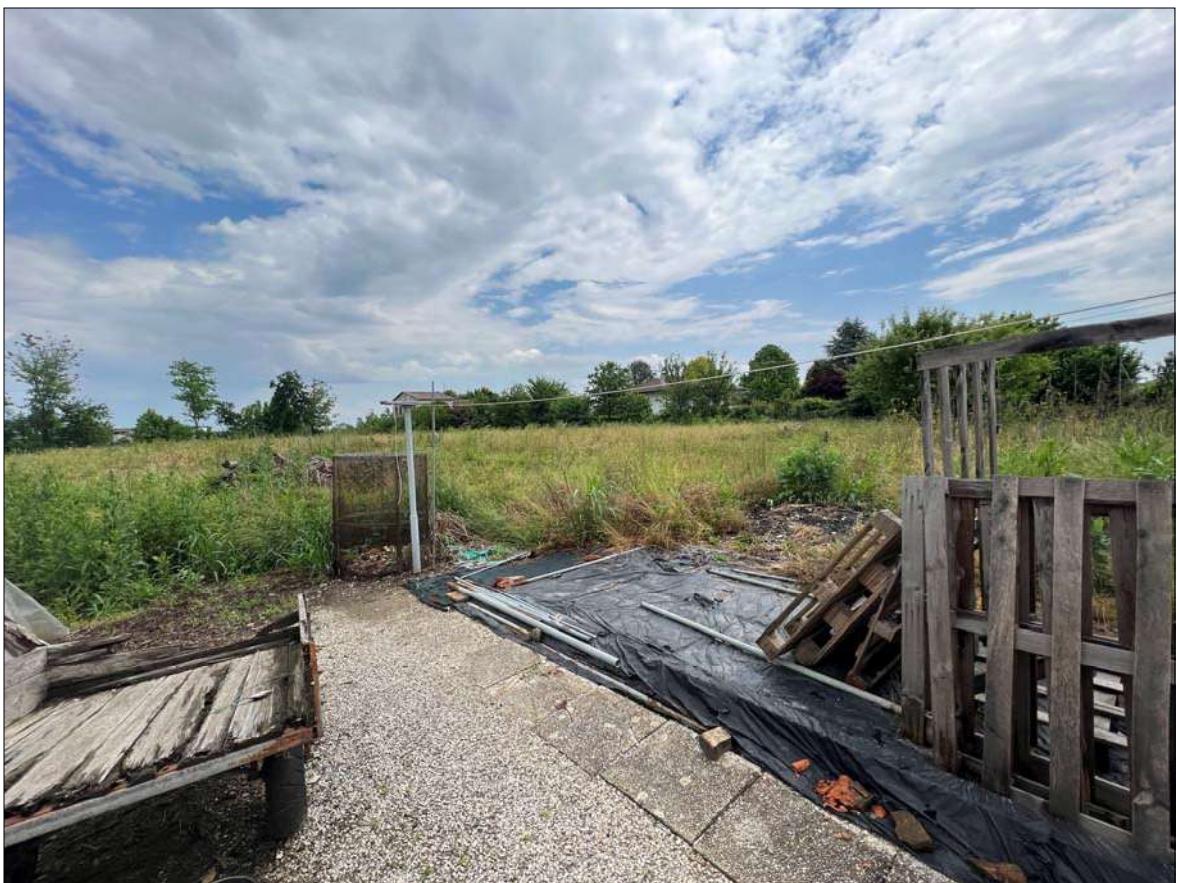
Vista del mapp. 622

I terreni agricoli "J" di cui ai mappali 622-623 invece si estendono per circa 3'840,00 Mq complessivi il primo (all/15) e 210,00 Mq il secondo (all/16); trattasi di terreni agricoli incolti al momento del sopralluogo.

I terreni, non irrigati, presentano un'esposizione principale ottimale (Nord-Sud) che garantisce valida insolazione ed un possibile raggiungimento di livelli qualitativi elevati nelle produzioni se presenti.
