**TRIBUNALE CIVILE E PENALE DI PADOVA**  
Sezione Civile

**R.G.E. 81/2023 riunita 260/2024**

Perizia di Stima  
Relazione di Consulenza Tecnica di Ufficio  
Stima dei beni

Oggetto della presente valutazione è la stima del più probabile valore di mercato di una abitazione di tipo economico sita in Curtarolo, via Roma n. 49.

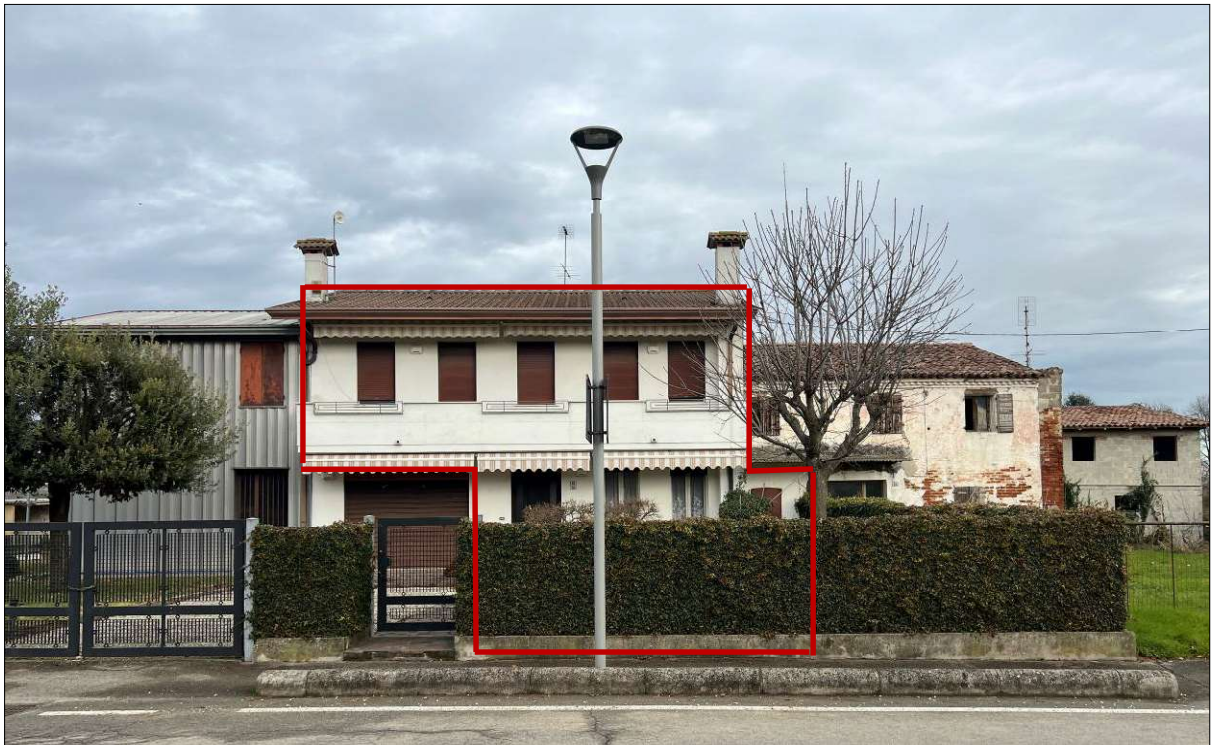
In generale, esternamente, il fabbricato presenta uno stato conservativo e manutentivo discreto e non mostra peculiarità architettoniche degne di nota (all/57).

Le facciate si presentano intonacate e tinteggiate di colore bianco, il tetto a doppia falda, presenta un manto presumibilmente in coppi.

Il fronte Sud è caratterizzato dalla presenza di un terrazzo con parapetto in calcestruzzo che corre lungo tutta la facciata e sottostanti tende da sole.

Alle finestre sono presenti avvolgibili di colore marrone, i serramenti sono in legno di colore bianco; sono datati ma presentano un discreto stato conservativo e manutentivo. Non è presente vetrocamera.

Vista del fabbricato da Sud  
In rosso inquadramento dell'immobile in oggetto

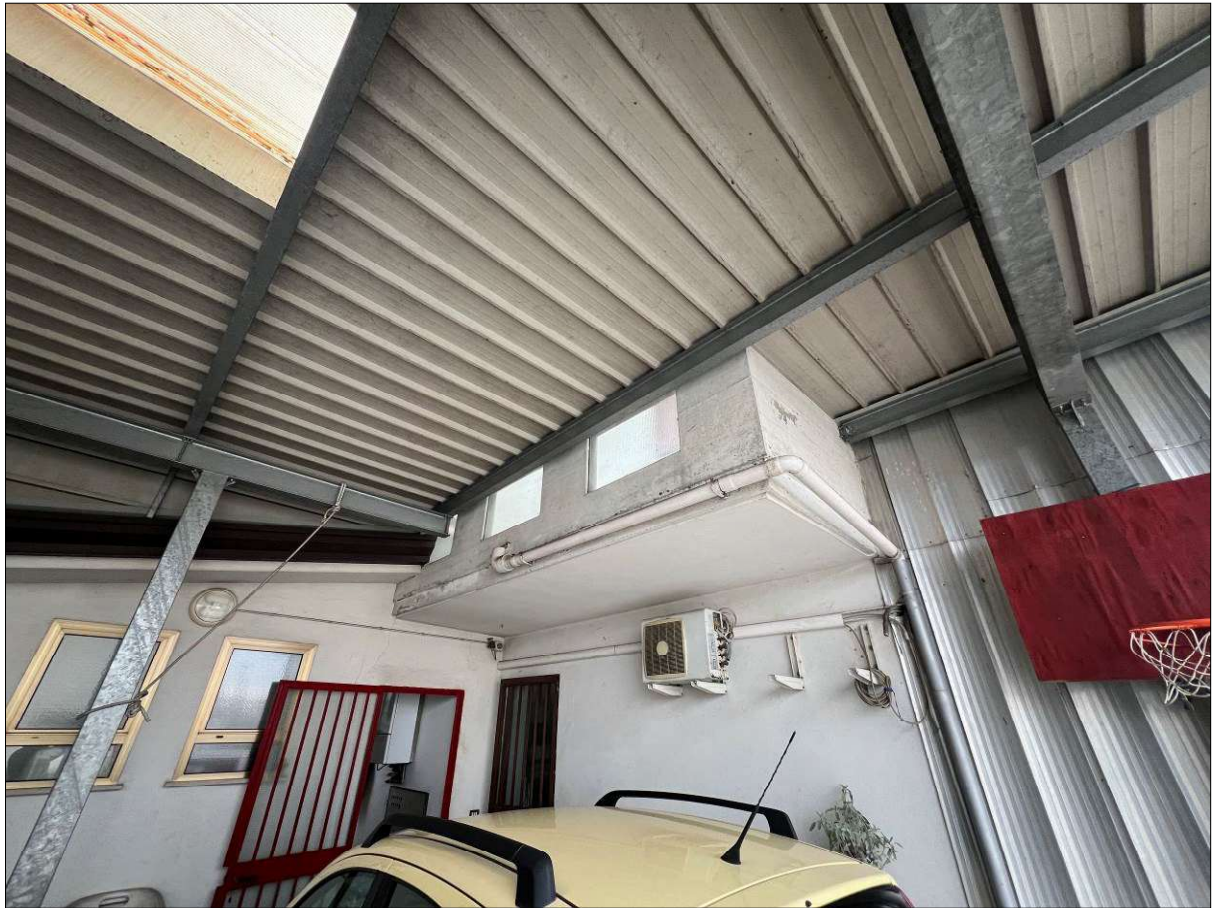
comunicazione con una retrostante area di servizio destinata a lavanderia che prospetta sulla corte coperta non autorizzata analizzata nella mia precedente.

Vista dell'aggancio della copertura non autorizzata soprastante la corte interna  
 con il terrazzo della camera a Nord.

Vista dell'ingresso della lavanderia e dell'ingrasso al garage cui al sub. 3 - catastalmente negozio (a destra)

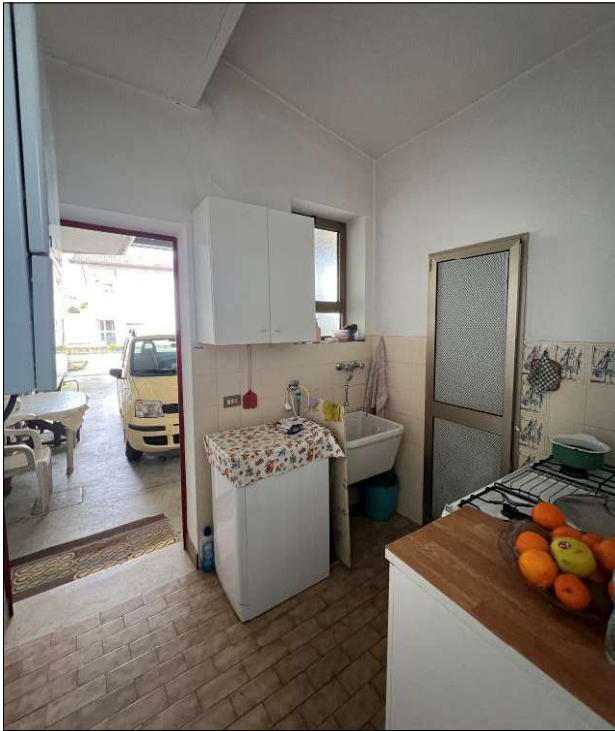
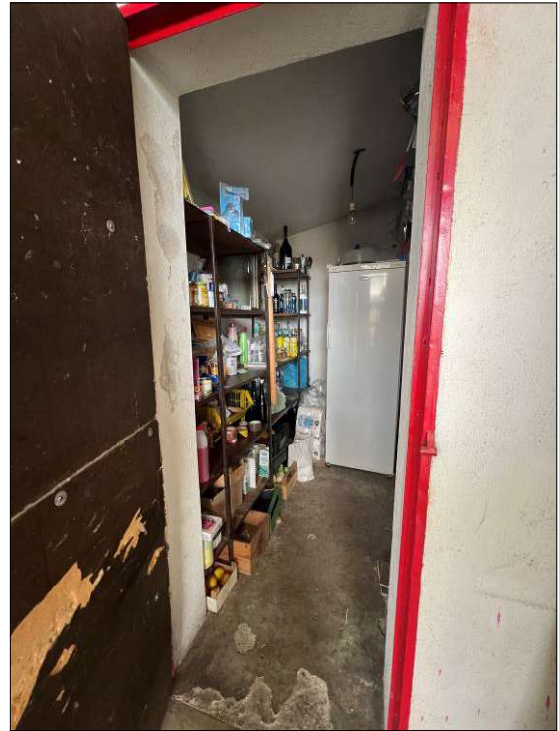
La lavanderia, finestrata, si compone di un disbrigo ove si trovano una piccola zona cottura e un lavatoio, e di un bagno, l'unico presente al piano terra, munito di doccia.

Quest'ultimo, sebbene anch'esso prospiciente la corte coperta di cui sopra, non risulta comunicante con l'abitazione, si estende per circa 4,20 Mq, si presenta finestrato e mostra uno scadente stato conservativo e manutentivo; vi si accede tramite un portoncino metallico dalle carenti finiture.

A Sx: vista della lavanderia; a Dx vista del ripostiglio a Nord

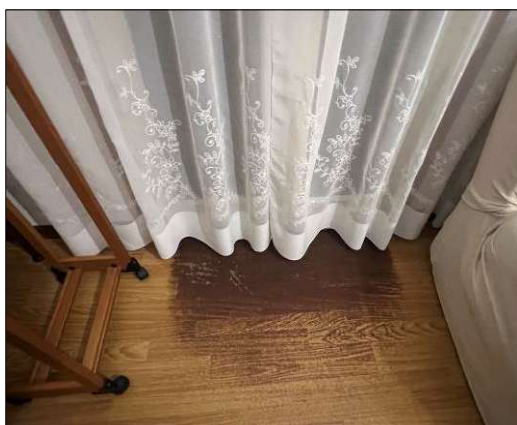
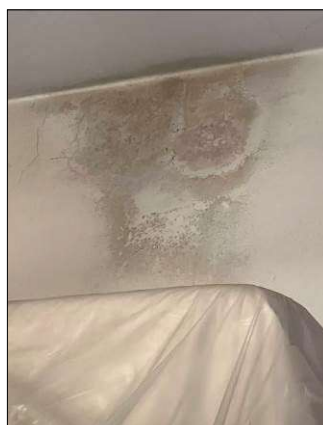
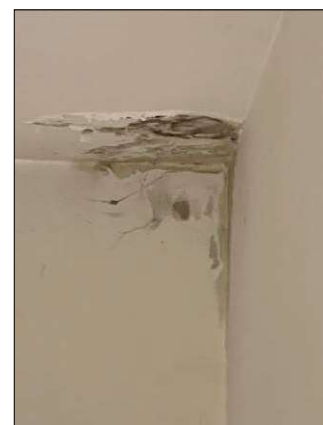
Dettagli

In alcuni punti sul soffitto e sulle pareti sono presenti macchie di muffa, scrostamenti e ingiallimenti, piccole cavillature, tracce di umidità e condensa mentre sul pavimento, specialmente sul legno delle camere in corrispondenza delle porte finestre, sono presenti evidenti tracce di usura date dal tempo.
