**Tribunale di PADOVA**

**L.G. n. 50/2025**

**PERIZIA DI STIMA**  
**relativa a**  
**BENI IMMOBILI**  
**ubicati in Comune di Mestrino**

**Perito Stimatore: ing. Marco Battilana**

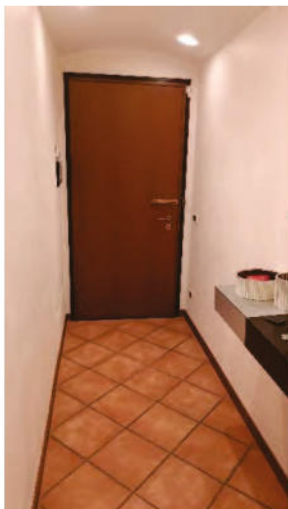
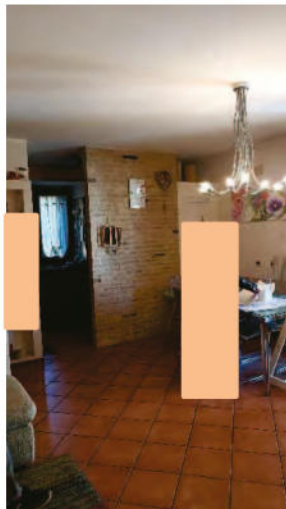
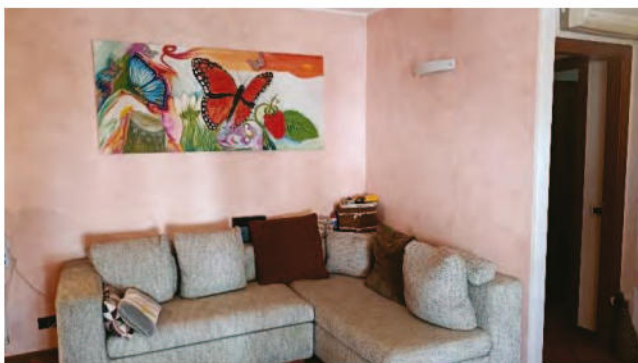
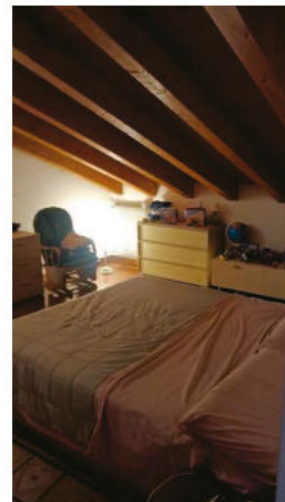
*Estratto doc. n. 3-2 \_ Documentazione fotografica parziale*

Viene riportato in seguito un report fotografico parziale dell'unità abitativa in questione.
