## LOTTO 4

Ubicati in provincia di Padova, nel comune di Pontelongo, in via Don Luigi Sturzo (ex via San Francesco) n. 54/A, il compendio oggetto di pignoramento è inserito in ambito urbanistico a prevalente destinazione residenziale;

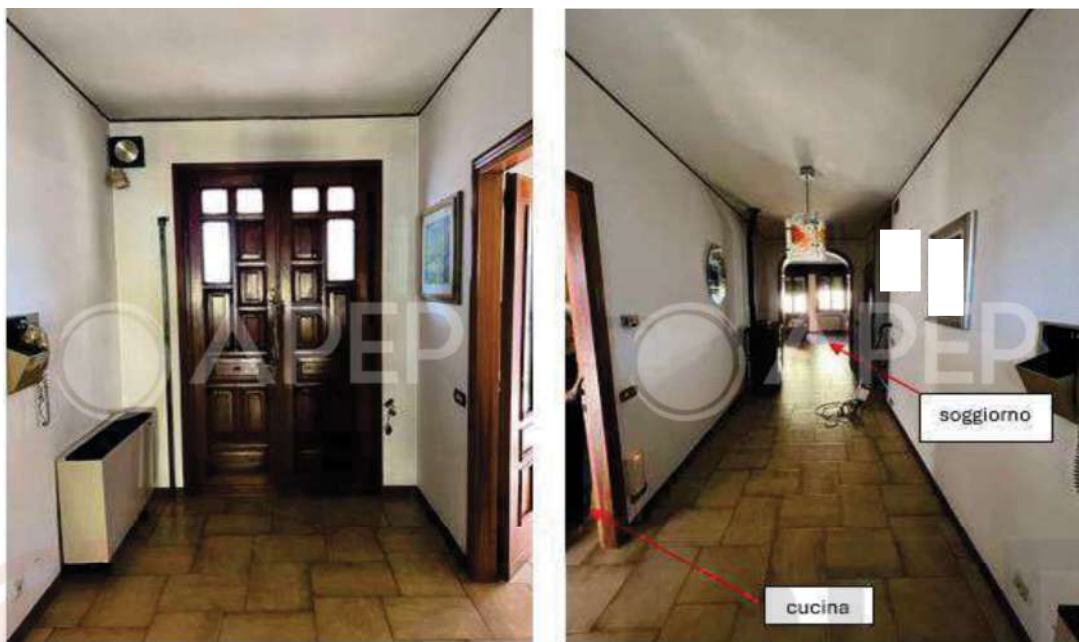
Nello schema su riportato sono indicati con dei tratti in colore rosso due piccole difformità interne che si

andranno a valutare e meglio descrivere nei capitoli successivi.

**h.** Sussistono alcune piccole difformità interne riconducibili a quelle riscontrate nella verifica della conformità catastale, cioè:

- non risulta conformità tra la pratica edilizia rilasciata e lo stato dei luoghi in merito ai varchi tra cucina soggiorno e soggiorno disbrigo,
- la scala di comunicazione tra piano primo e piano terra realizzata è diversa da quella rappresentata nella pratica edilizia rilasciata.

Dette difformità sono sanabili, ed il loro costo di regolarizzazione (sanzione, diritti di segreteria e catastali, spese tecniche per presentazione pratica comunale e pratica catastale) si attesta sui 3.500 €.

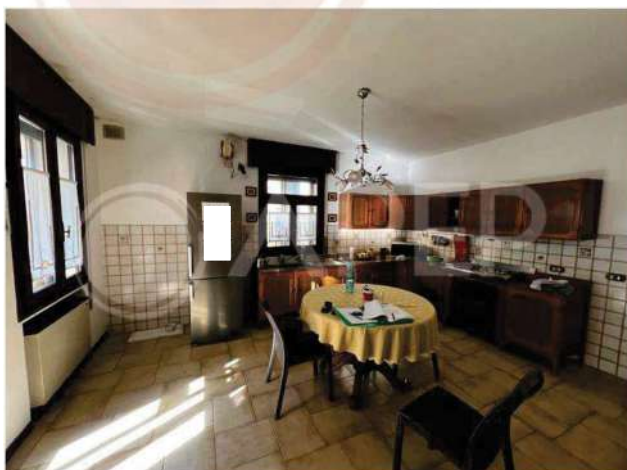
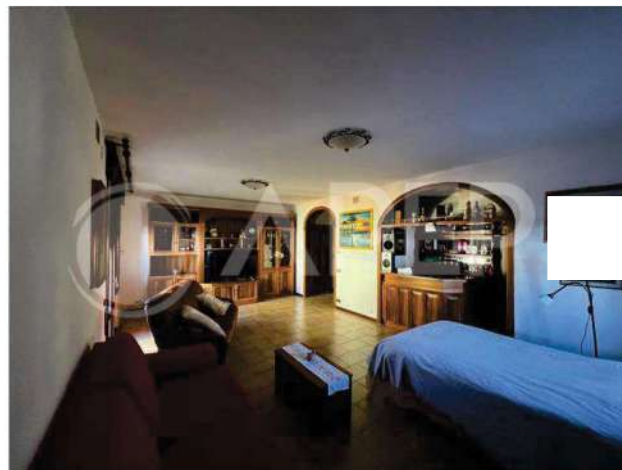
Praticando il comodo portone d'accesso è possibile accedere alla cucina e al soggiorno, vani caratterizzati da pavimenti in gres porcellanato (come i rivestimenti delle pareti della cucina) e dalle ampie finestre che consentono un'ottima illuminazione e areazione naturale;

I locali risultano ampi e di forma regolare tali da consentire un'ottima fruibilità degli spazi.

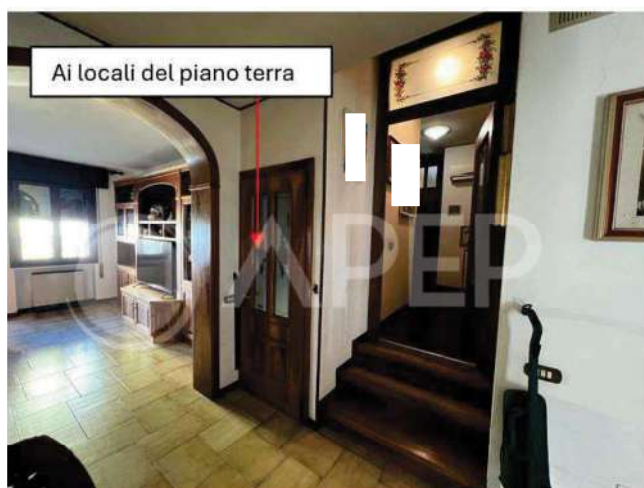
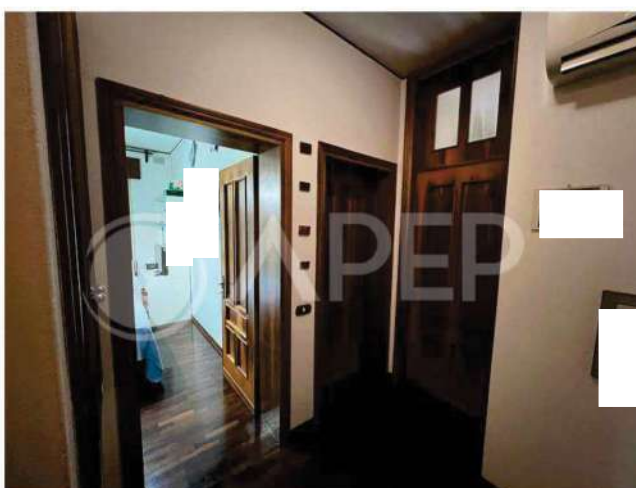
Dal vano disbrigo/ingresso, praticando pochi gradini, è possibile procedere verso il reparto notte caratterizzato da pavimenti in legno di ottima scelta commerciale e da altezza utile pari a 2,70 m.

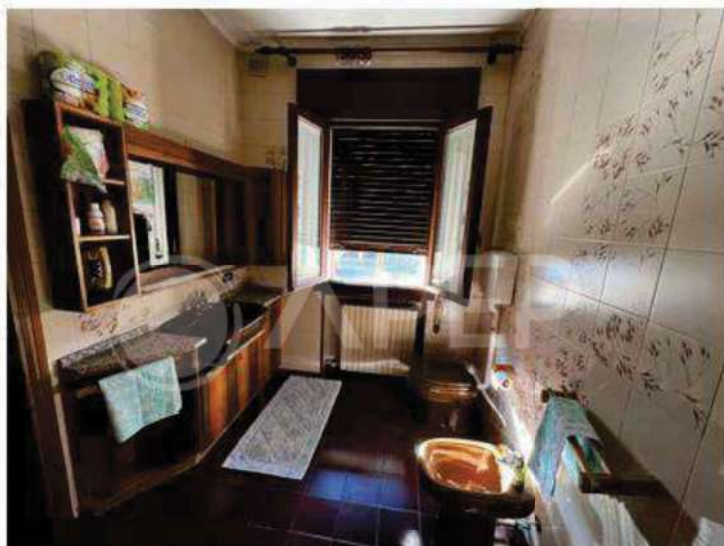
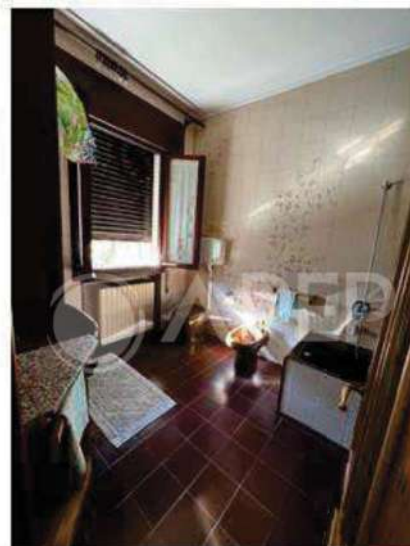
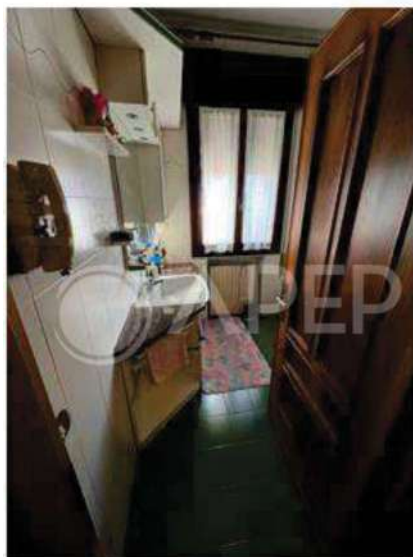
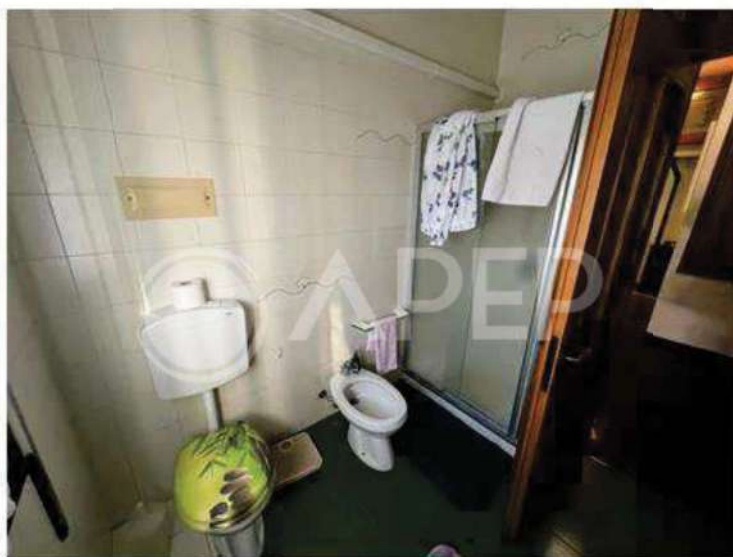
Dal disbrigo notte si accede ai servizi igienici e alle camere; i bagni, entrambi adeguatamente finestrati, sono

caratterizzati da pavimenti e rivestimenti alle pareti in gres porcellanato, sono di gradevole finitura e dotati di sanitari di buona qualità commerciale.

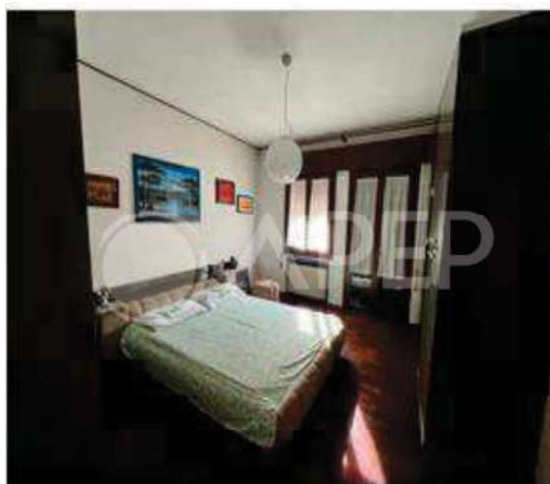
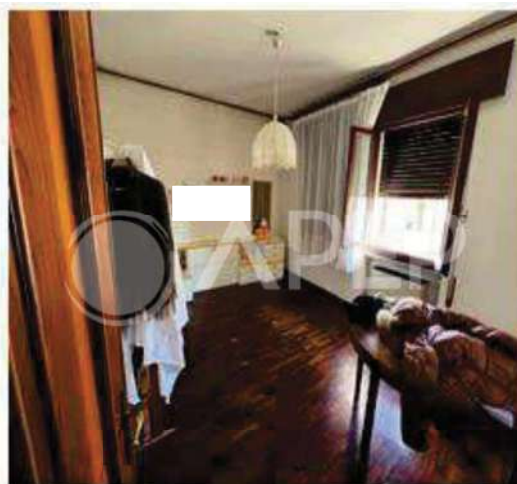
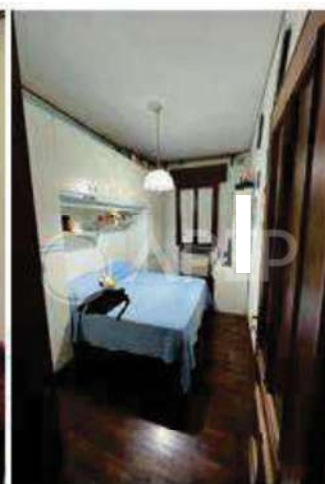
Ripresa tipo delle camere

Le camere, una matrimoniale e due doppie, hanno pavimenti in legno di ottima scelta commerciale, sono di forma regolare e dotate di ampie finestre che garantiscono il giusto apporto di aria e luce.

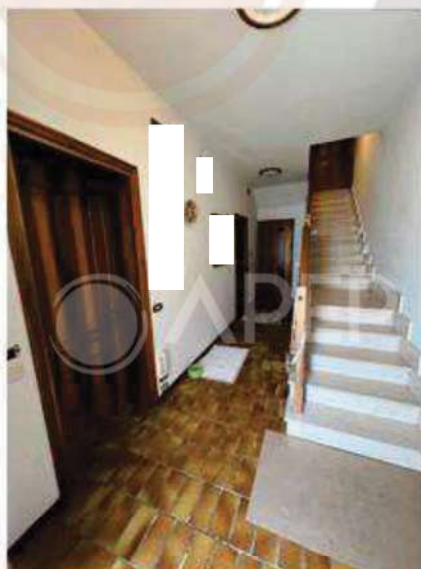
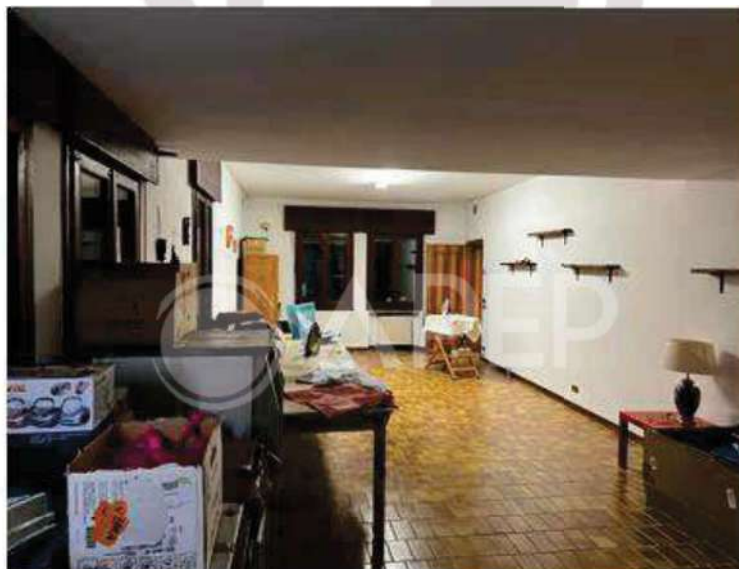
zona laboratorio

In particolare, dal disbrigo raggiungibile dal vano scale interno dal portone d'ingresso prospiciente il cortile al lato est e dal garage di pertinenza comunicante, si procede ad un ampio locale ripostiglio deposito .

La zona destinata ad ufficio e disbrigo è caratterizzata da un'altezza utile pari a 2,70 m. mentre la zona

destinata a laboratorio ha altezza utile pari a 2,40 m.

La zona laboratorio-disbrigo è caratterizzata da pavimenti in gres porcellanato, mentre la zona ufficio da pavimenti in legno di buona scelta commerciale.

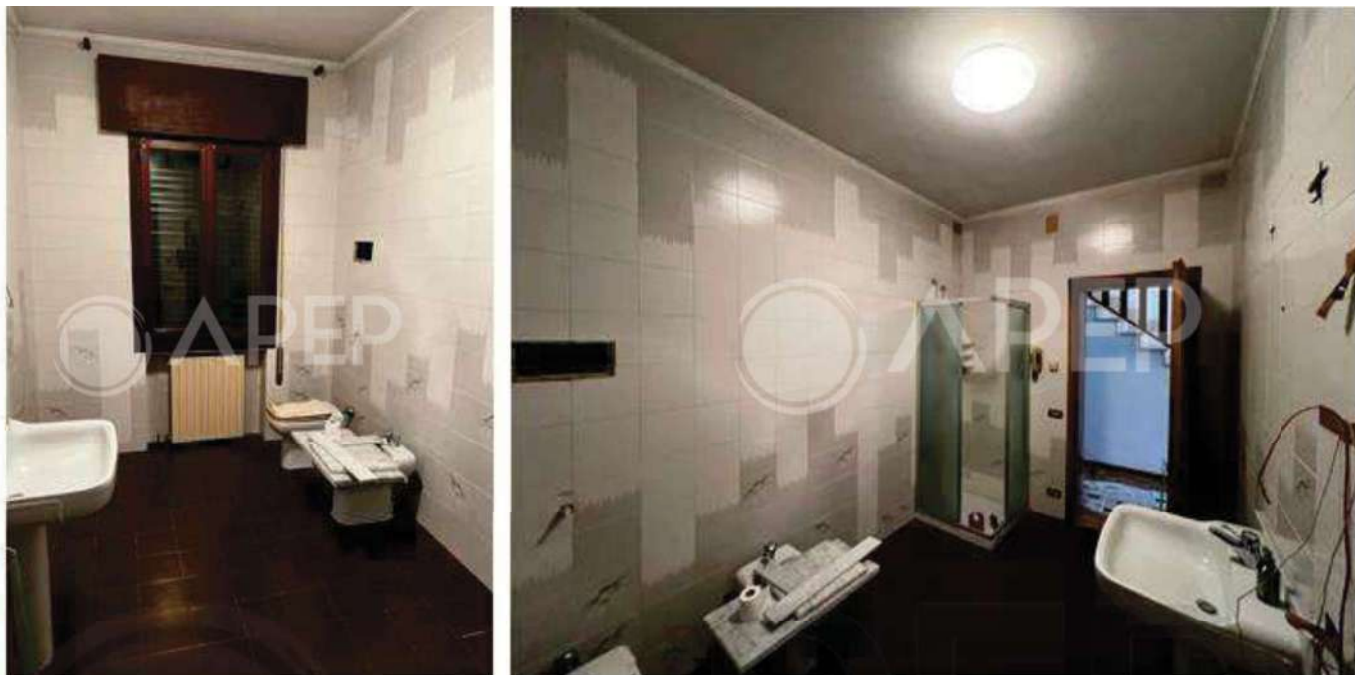
Il bagno, finestrato e con altezza utile paria e 2,70 m., è di dimensioni spaziose e caratterizzato da pareti e pavimenti in gres porcellanato di buana scelta commerciale e di gradevole finitura.

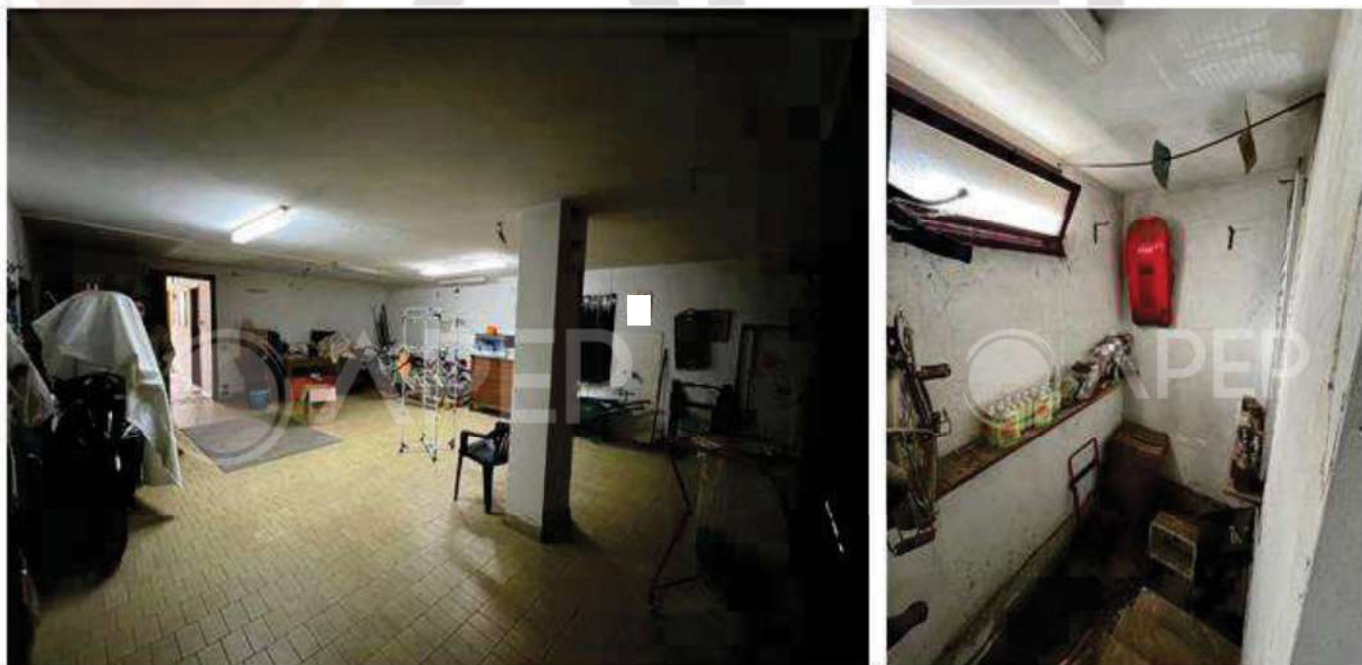
Dal disbrigo, tramite una porta comunicante si accede al locale garage, dotato di ripostiglio; al garage, di altezza utile pari a 2,40 m., dotato di due comodi portoni basculanti e dalle dimensioni tali da consentire il comodo ricovero di due automezzi di dimensioni medio grandi, è abbinato una cantina-ripostiglio

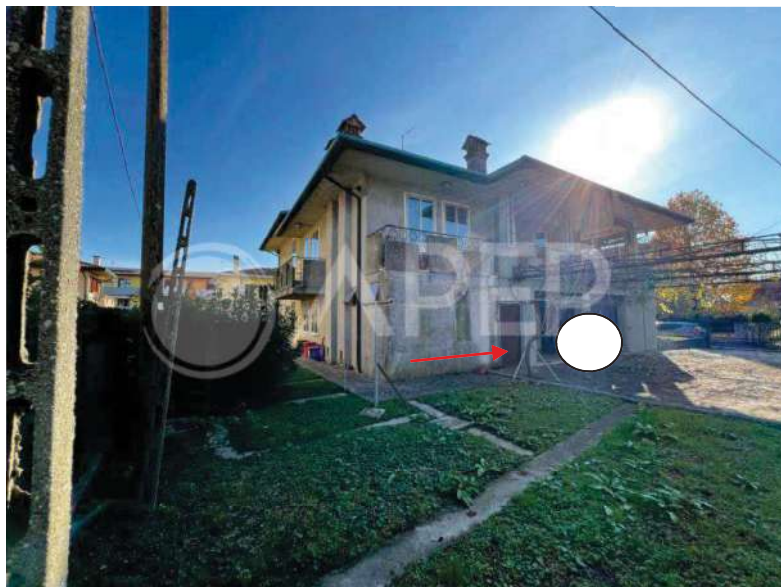
Prospetto nord ovest

Procedendo dal cortile di pertinenza è possibile altresì accedere alla centrale termica comune che risulta finestrata, pavimentata e finita al civile.

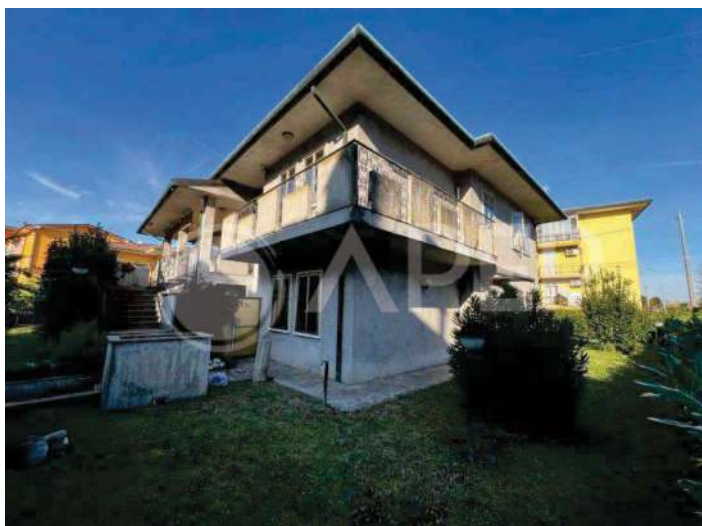
Prospetto sud est

Ampio lo scoperto di pertinenza che circonda tutto il fabbricato e che risulta in parte pavimentato (il marciapiede la zona e antistante il garage e gli ingressi) e in parte destinato a giardino e orticello.

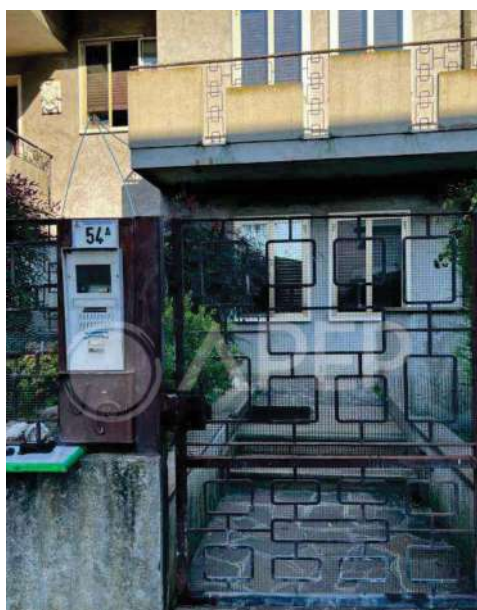
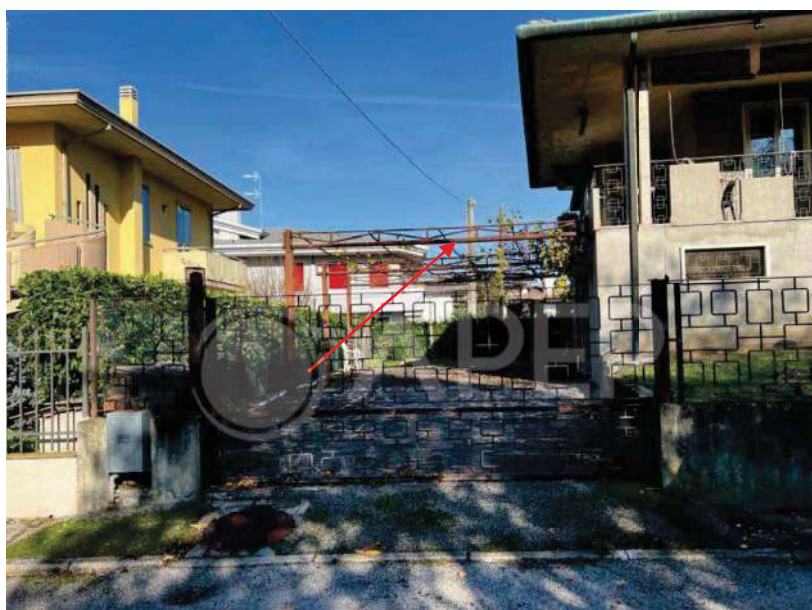
Anche gli accessi al compendio sono comodi e ben congegnati lungo la pubblica via dotata di marciapiedi.

Sul lato ovest del fabbricato sussiste una pergola in metallo, urbanisticamente legittimata da regolare permesso edilizio; Il fabbricato nel suo complesso è di gradevole finitura, ben costruito e di ottima struttura e

bene si integra nel contesto urbanistico di appartenenza.

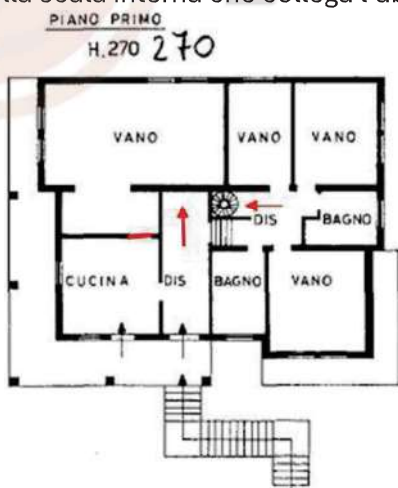
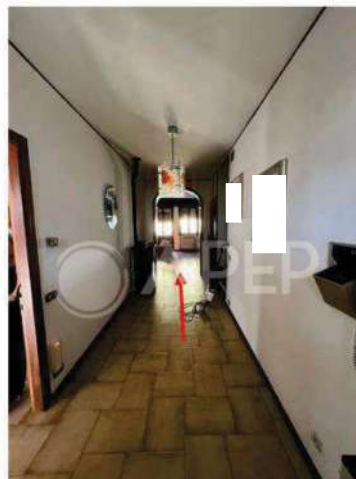
- nella planimetria che rappresenta il sub. 2 (abitazione al piano primo) non risulta puntuale conformità con lo stato dei luoghi; non è rappresentata la porta interna che dal disbrigo (ingresso) conduce al soggiorno e non risulta chiusa la porta che dalla cucina conduce al soggiorno. Risulta altresì difforme dallo stato di fatto la rappresentazione della scala interna che collega l'abitazione con i locali accessori del piano T.

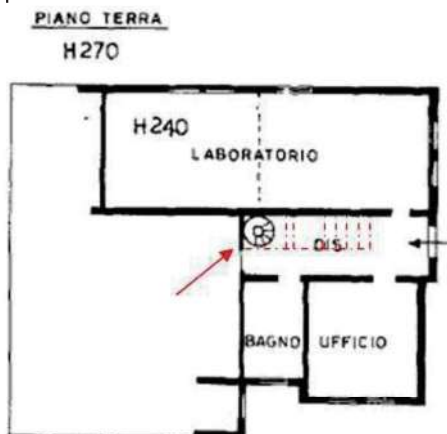
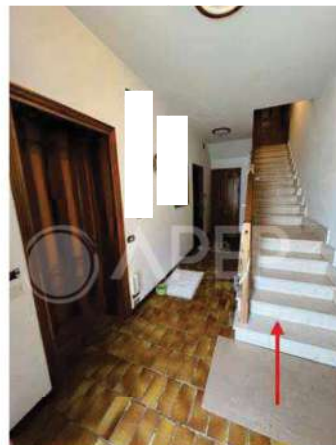
- nella planimetria che rappresenta il sub. 3 (laboratorio al piano terra) non risulta puntuale conformità con lo stato dei luoghi; non è propriamente rappresentata la scala interna che collega l'unità immobiliare con l'abitazione al piano primo.
