**TRIBUNALE ORDINARIO DI ROVIGO**

causa iscritta al n. **1804/2024** R.G, promossa da:

**CONSULENZA TECNICA D'UFFICIO**

**IMMOBILE A** – Fabbricato a destinazione residenziale con annessi due garage e

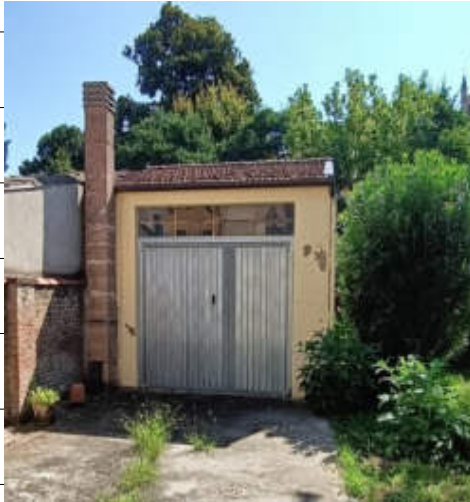
*Vista garage nord-est*

commerciali. Sono parte del compendio anche due garage presenti all'interno dell'area cortiliva aventi una superficie di circa 27 mq quello a nord-est e circa 13 mq quello a sud-ovest sito in prossimità dell'ingresso.

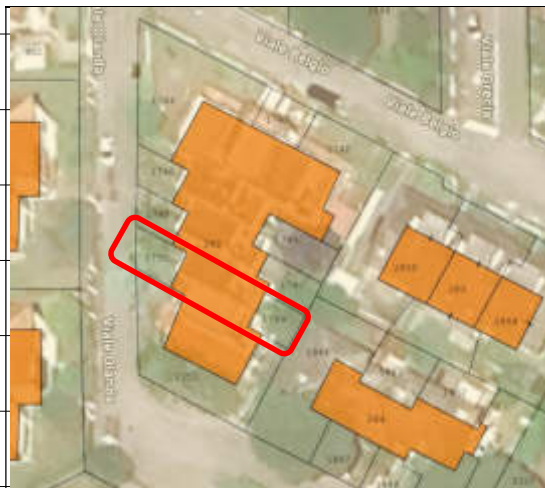
*planimetria catastale*

Pertanto con la scorta delle planimetrie catastali acquisite ed i grafici allegati alla variante in corso d'opera n. 16503/72 (ultima pratica edilizia presentata per questo immobile) ricevuti dall'Ufficio Tecnico Comunale, in data 4 settembre u.s. è stato

eseguito il rilievo dell'abitazione a schiera e si è constatata una sostanziale

conformità catastale ad eccezione:

- del disimpegno al piano terra tra bagno e cucina che è stato eliminato per favorire

- nel bagno presente al piano primo, la porta d'ingresso dal disimpegno risulta

spostata verso destra e pure la finestra di questo locale che affaccia sul terrazzo

graficamente non coincide essendo anche questa spostata verso destra.

Tutto ciò rilevato, sentito il competente ufficio tecnico comunale, dovrà essere presentata una pratica in sanatoria completa di piante, prospetti e sezioni che rappresentino lo stato attuale dell'abitazione con evidenza delle difformità su descritte, che potranno essere regolarizzate con il pagamento di una sanzione amministrativa di € 1.032,00, specificando che una più precisa determinazione è possibile quantificarla solo al momento della presentazione della pratica, avvertendo che il porticato chiuso sul retro dovrà comunque restare adibito a locale accessorio.

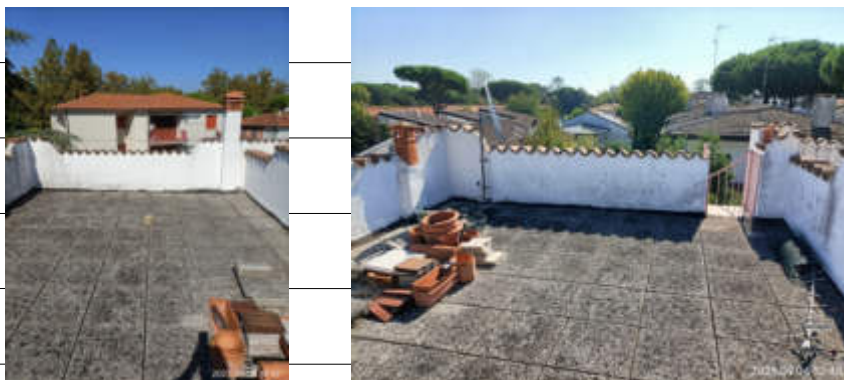
Nel soffitto dei locali al piano superiore, si rileva la presenza di infiltrazioni d'acqua dalla terrazza-solarium sovrastante, verosimilmente dovuti al degrado della guaina impermeabilizzante posta sotto le piastre di ghiaino lavato.

*Viste della terrazza di copertura*

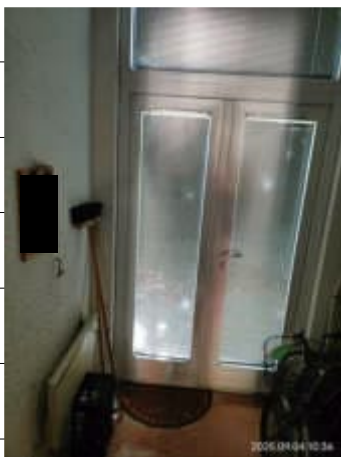
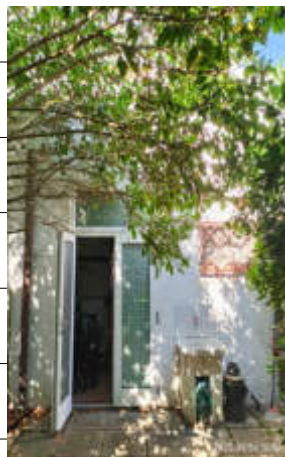
- del portico posteriore che è stato chiuso con una portafinestra a due ante e sopra luce;

*Serramento installato a chiusura del portico*

- al piano terra l'avvenuta chiusura del portico retrostante con un serramento a
