**TRIBUNALE ORDINARIO DI ROVIGO**

**PROCEDURA DI ESECUZIONE IMMOBILIARE**

**RAPPORTO DI STIMA**

**LOTTO N. 5**

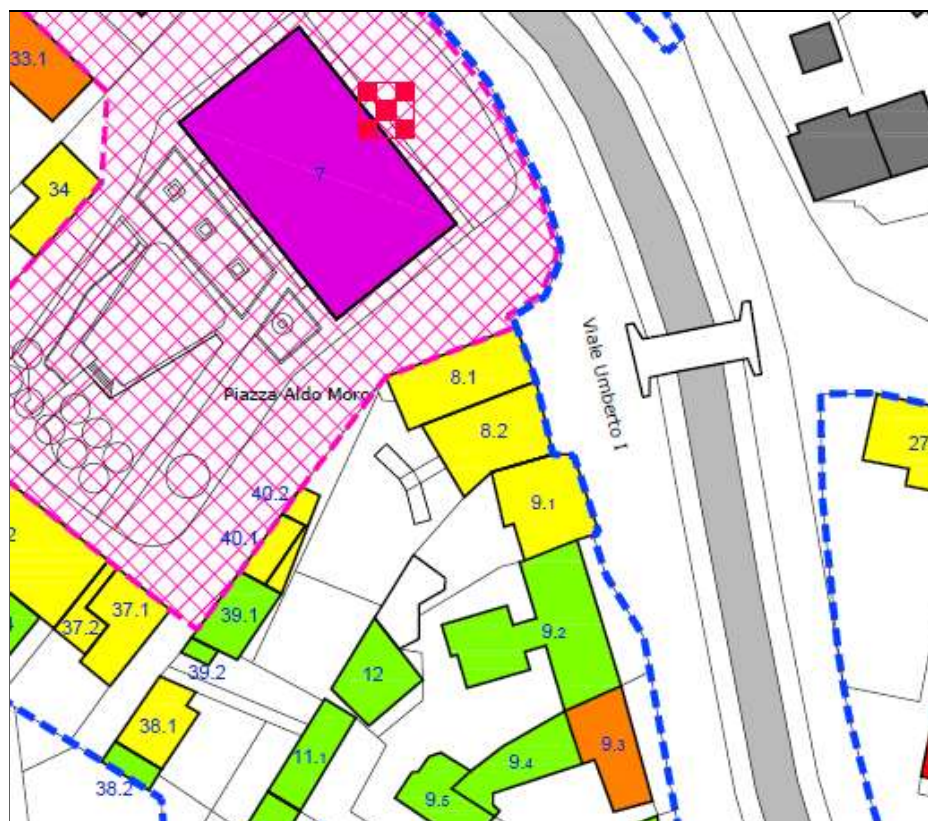
SCHEDATURA EDIFICI CENTRO STORICO  
SCHEDA 9.1

GRADO 4 - Edifici che, sebbene con caratteristiche architettoniche povere, risultano essere peculiari della cultura locale

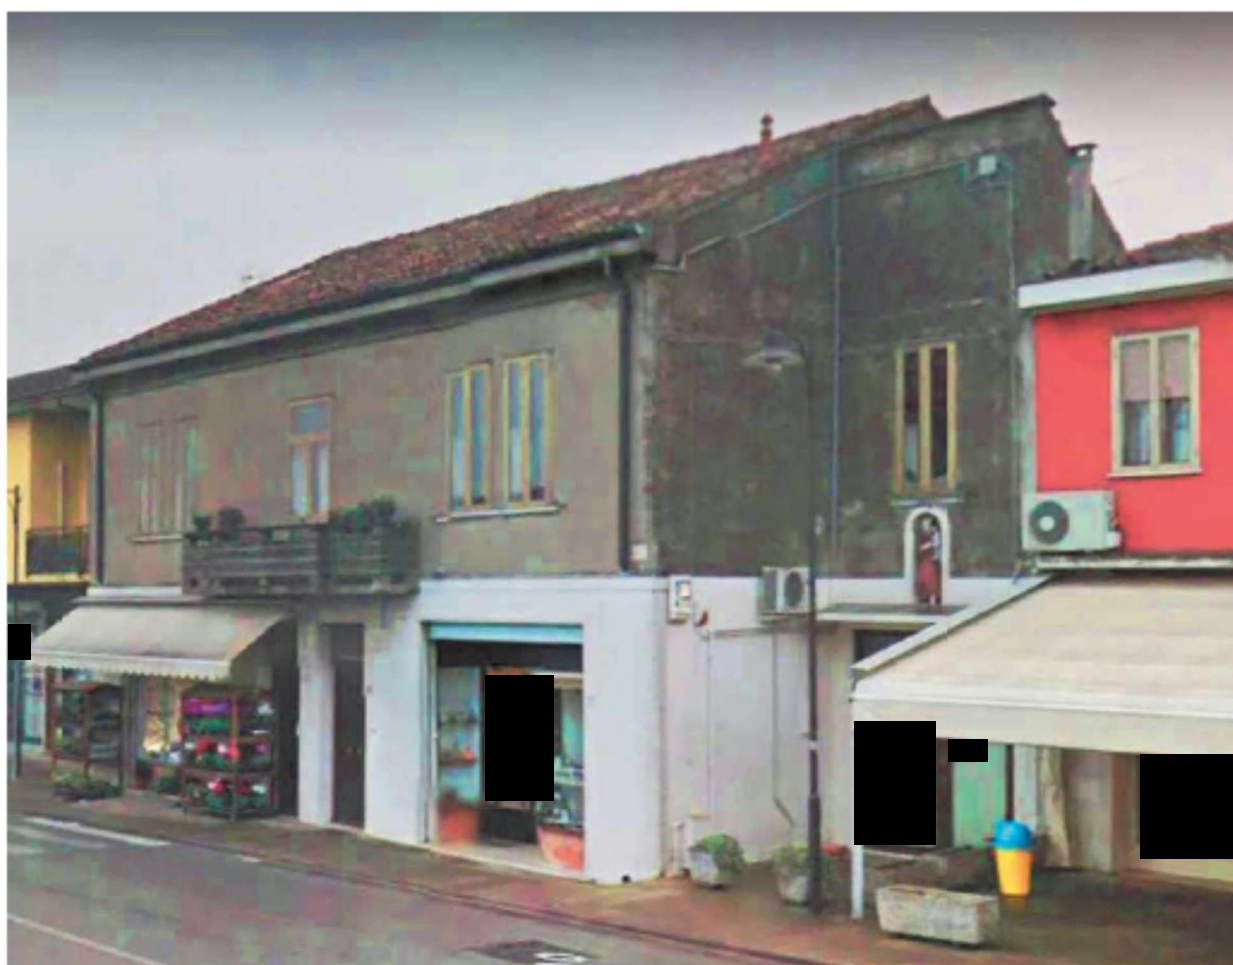
### DOCUMENTAZIONE FOTOGRAFICA

DESCRIZIONE Edificio realizzato negli anni quaranta; il corpo edilizio è privo di caratteristiche architettoniche di valore anche se il volume lega discretamente con la cortina edilizia.
