TRIBUNALE DI TREVISO - ESECUZIONI IMMOBILIARI

Esecuzione Imm.re R.G.E. n. 239/2022

RELAZIONE DI STIMA (Lotto Unico)

APPARTAMENTO BILOCALE AL PIANO PRIMO CON GARAGE AL PIANO INTERRATO
Trevignano (TV) – vicolo Monfenera n. 11/7 – Condominio “Residence Andrea”

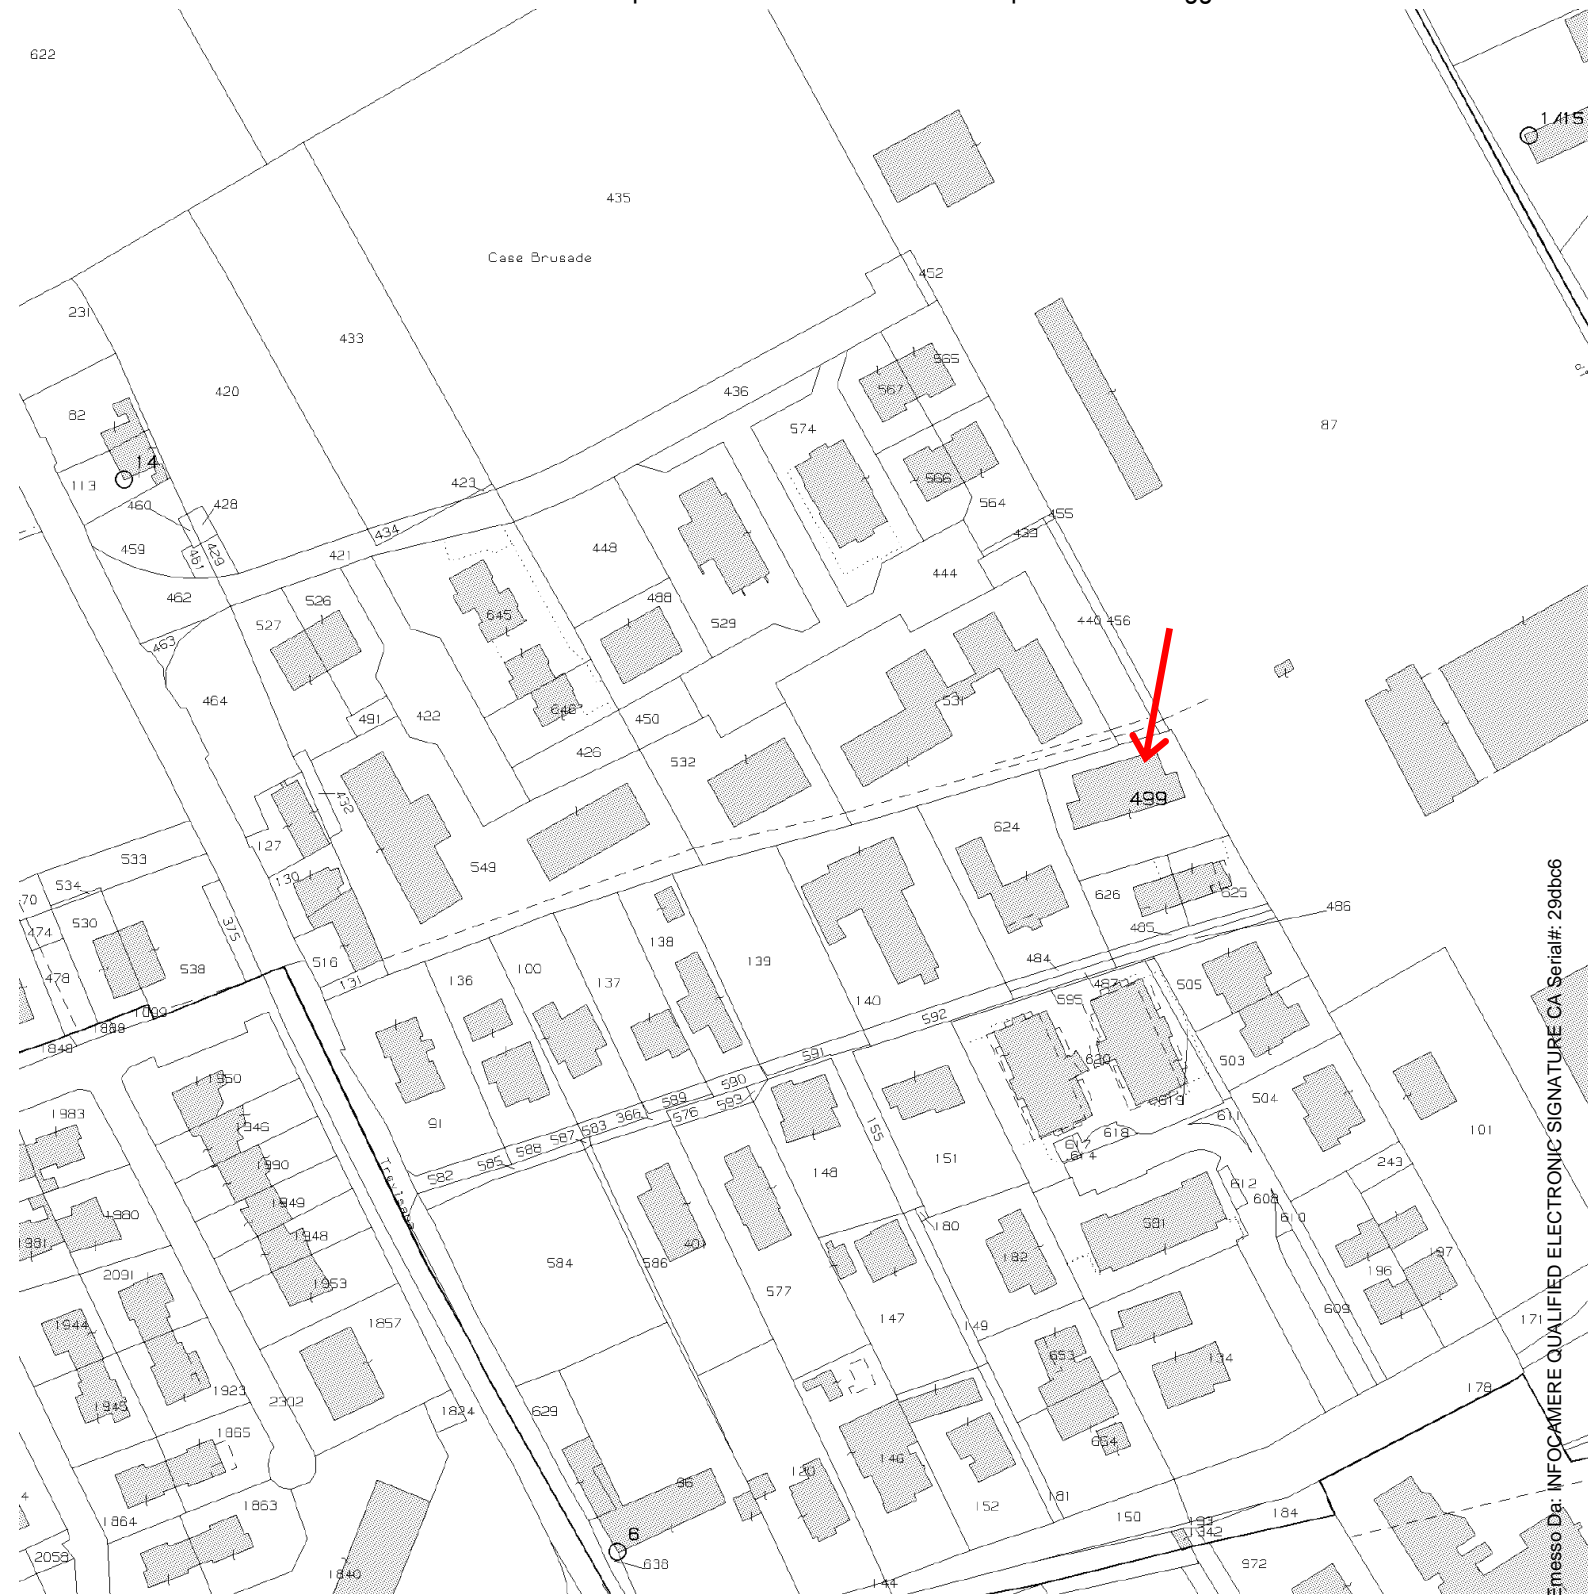
Fig. 1 – estratto mappa catastale (fuori scala) : Comune di TREVIGNANO, fg 10, mapp. 499
con freccia rossa è indicato il complesso condominiale di cui sono parte le unità oggetto di esecuzione
