**COMUNE DI SPRESIANO**  
Provincia di Treviso

**PIANO DEGLI INTERVENTI**  
**VARIANTE GENERALE**

**Scheda Beni Ambientali e Architettonici**  
**Lovadina TS – Isolato 6**

edificio n°                    73 (ex 22) .....

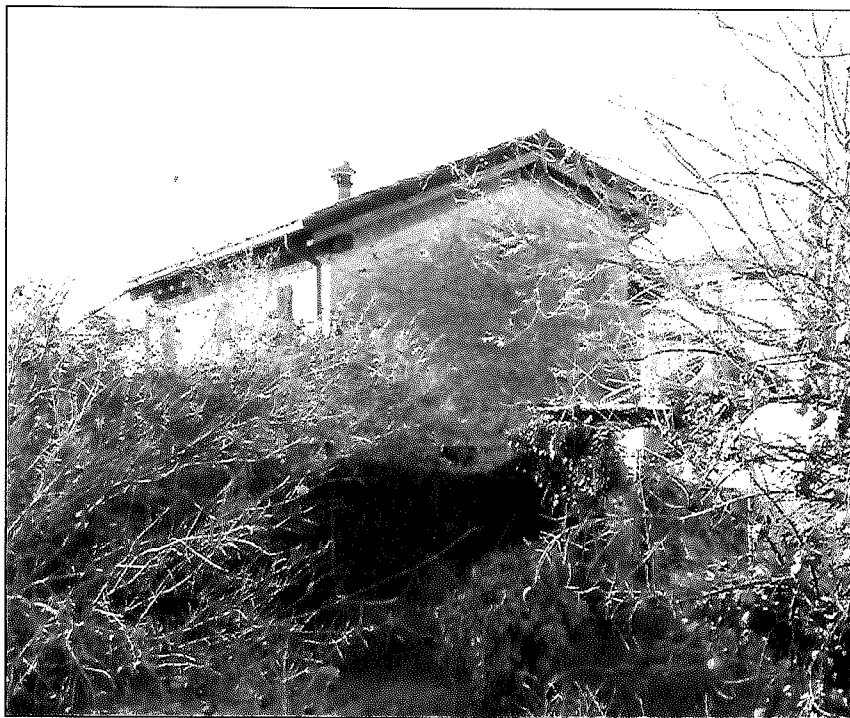
Foto da vicolo Montegrappa

**Note:** Edificio presumibilmente realizzato agli inizi del XX secolo su probabili precedenti preesistenze. Presenta due piani fuori terra e tetto a falde con manto di copertura in coppi di laterizio. Il fabbricato è stato oggetto di ampliamento mantenendo, comunque, gran parte dei caratteri originari.

Sono consentiti interventi conservativi, ammettendo l'ampliamento previsto dal grado di protezione. ....  
 .....  
 .....  
 .....  
 .....
