TRIBUNALE DI TREVISO - ESECUZIONI IMMOBILIARI

RELAZIONE DI STIMA (Lotto Unico)

Lotto Unico : NEGOZIO AL PIANO TERRA CON APPARTAMENTO AL PIANO PRIMO

ubicazione : **PEDEROBBA (TV) – via Roma n. 165-167**

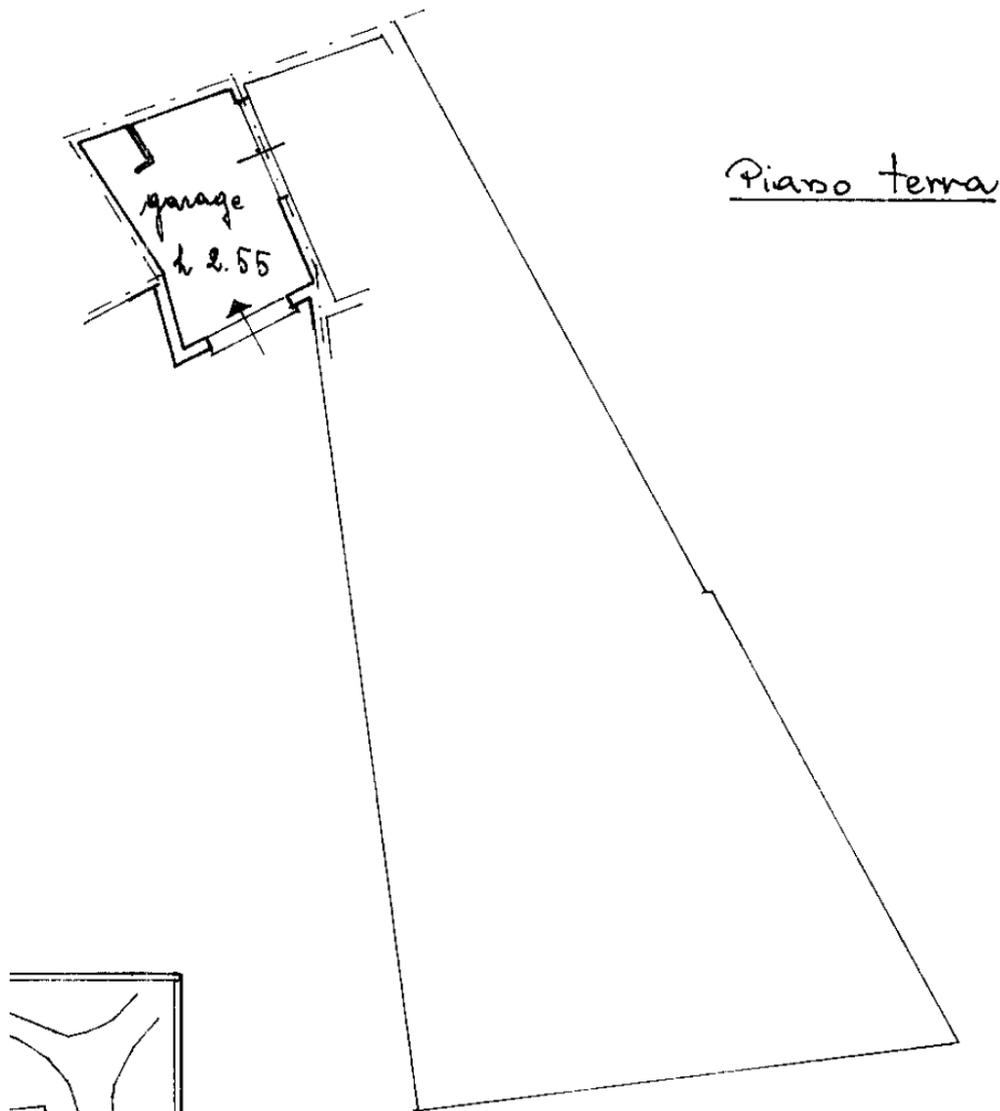
Fig. 9 – planim. catastale (fuori scala), sez. A fg. 11 di PEDEROBBA, mappale 1032 sub 4

Ai sensi della vigente normativa in materia catastale, la planimetria catastale del **garage al piano terra**, identificato con il mappale 1032 sub 4 (sez. A fg. 11 di Pederobba), depositata in banca dati in data 13/05/1993, **NON è conforme allo stato di fatto**, in quanto vi sono delle lievi discordanze interne e/o prospettiche che dovranno essere oggetto di variazione catastale previo espletamento favorevole della sanatoria edilizia.

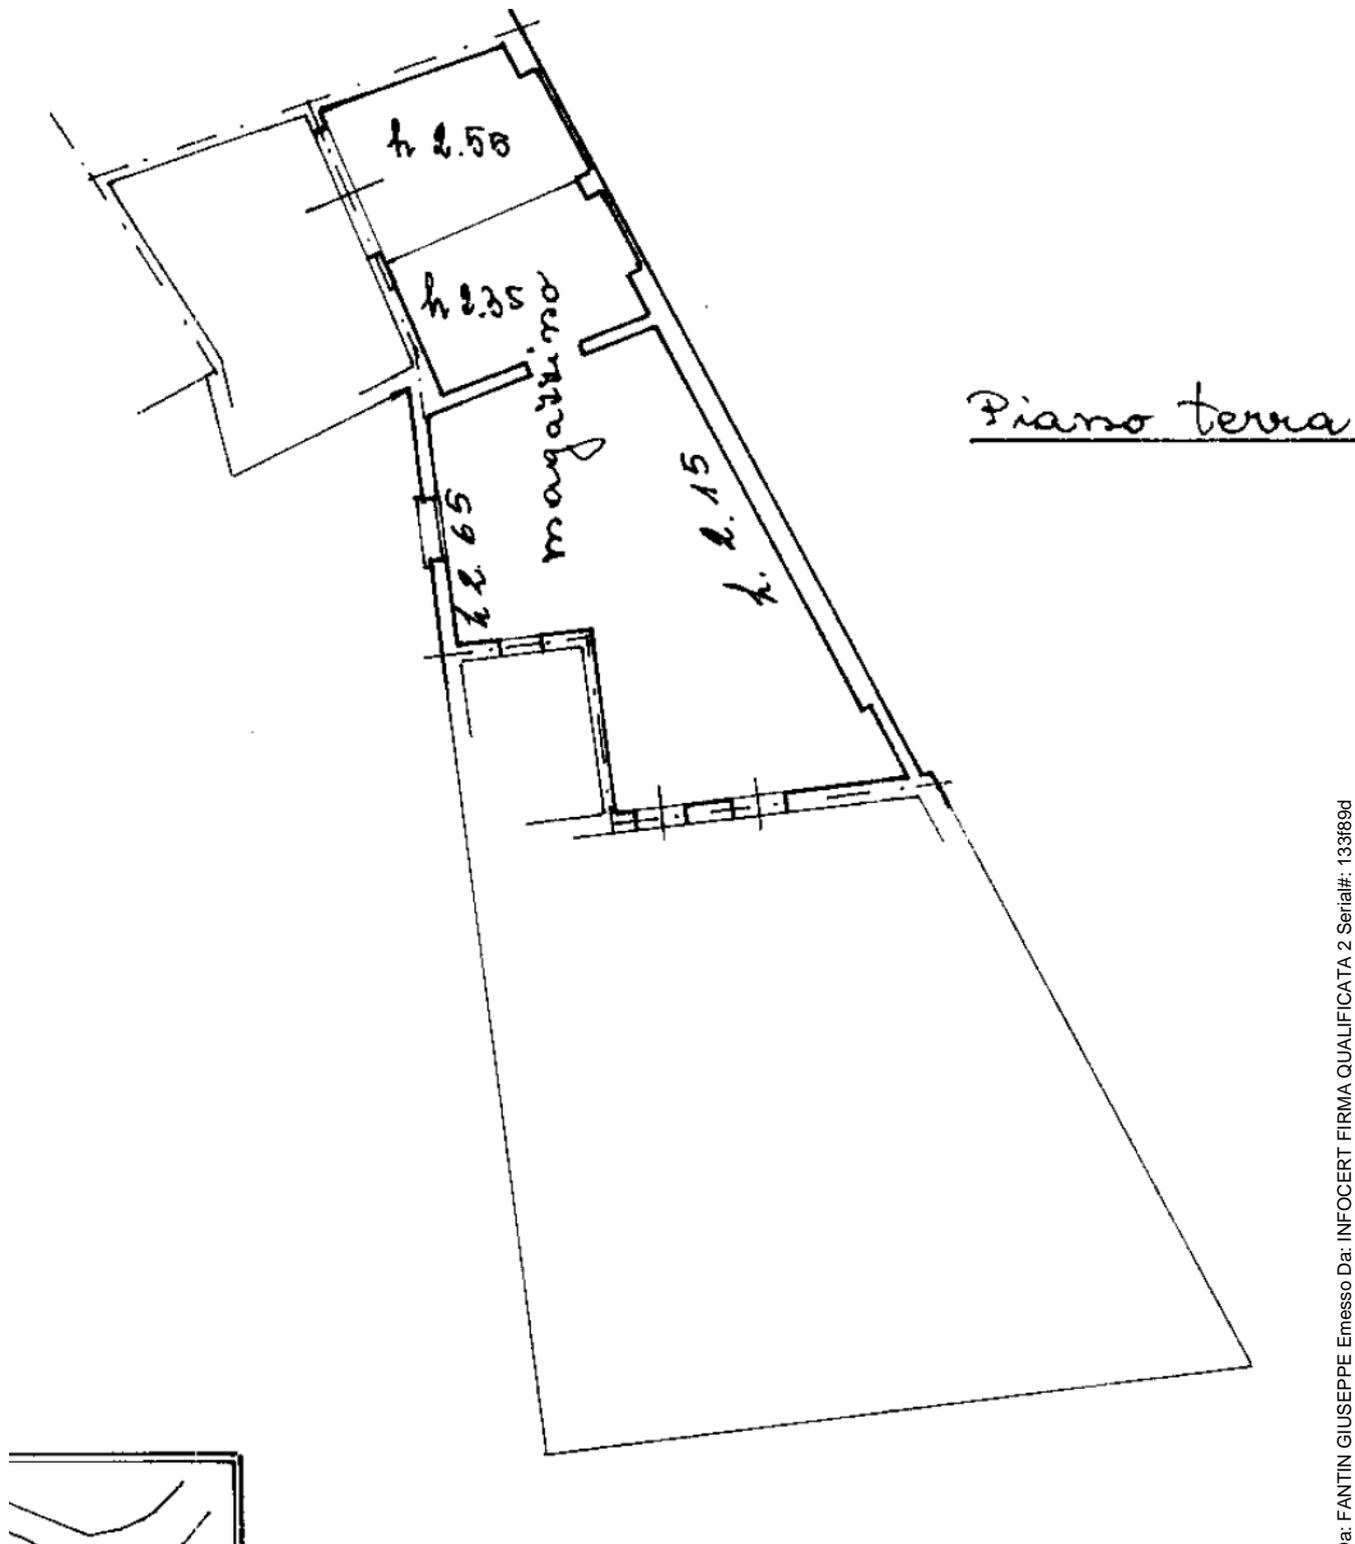
Fig. 10 – planim. catastale (fuori scala), sez. A fg. 11 di PEDEROBBA, mappale 1032 sub 5

Ai sensi della vigente normativa in materia catastale, la planimetria catastale del **magazzino al piano terra**, identificato con il mappale 1032 sub 5 (sez. A fg. 11 di Pederobba), depositata in banca dati in data 13/05/1993, **NON è conforme allo stato di fatto**, in quanto sono state eseguite modifiche interne, alla distribuzione interna e alle destinazioni che incidono sul classamento e rendita catastale dell'immobile.

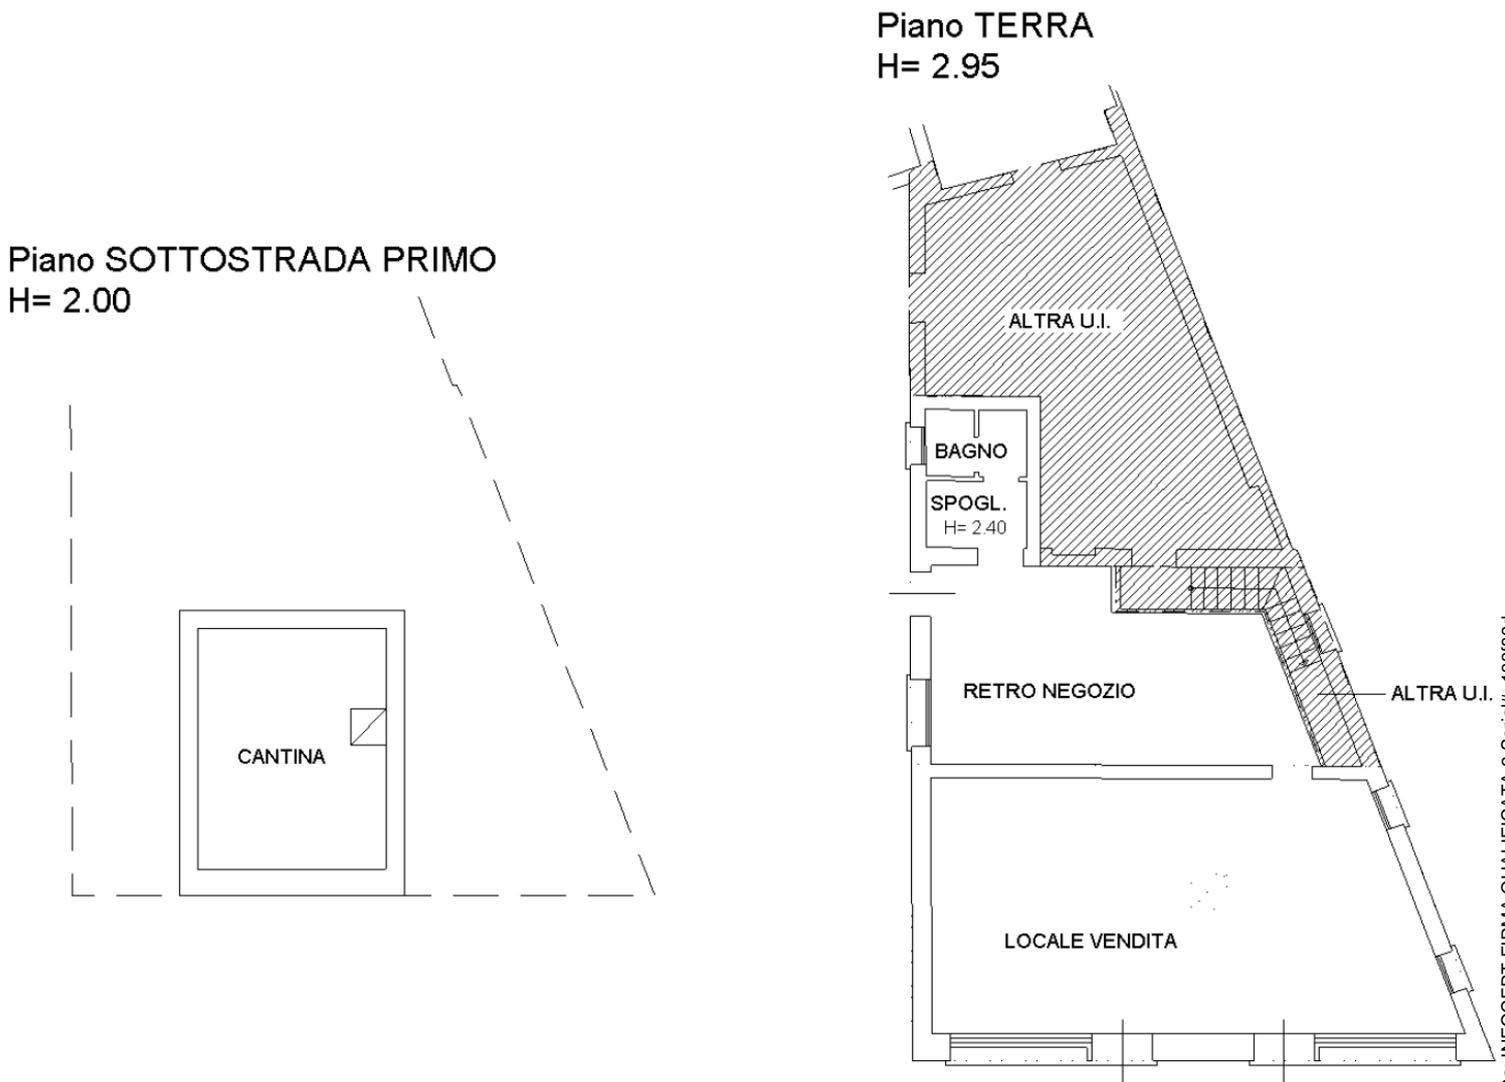
Fig. 11 – planim. catastale (fuori scala), sez. A fg. 11 di PEDEROBBA, mappale 1032 sub 9

Ai sensi della vigente normativa in materia catastale, la planimetria catastale del **negozio al piano terra con cantina al piano primo sottostrada**, identificato con il mappale 1032 sub 9 (sez. A fg. 11 di Pederobba), depositata in banca dati in data 12/02/2003, **si può ritenere conforme allo stato di fatto**, sebbene vi siano delle lievi discordanze interne e/o prospettiche che comunque non vanno ad incidere sulla consistenza e classamento dell'immobile.

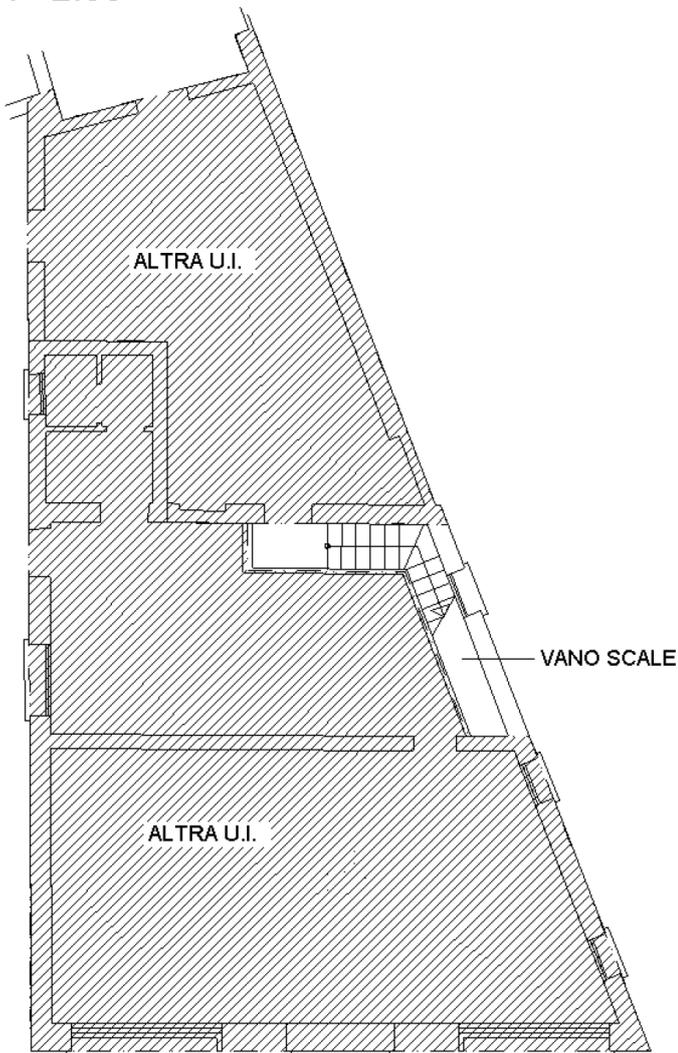
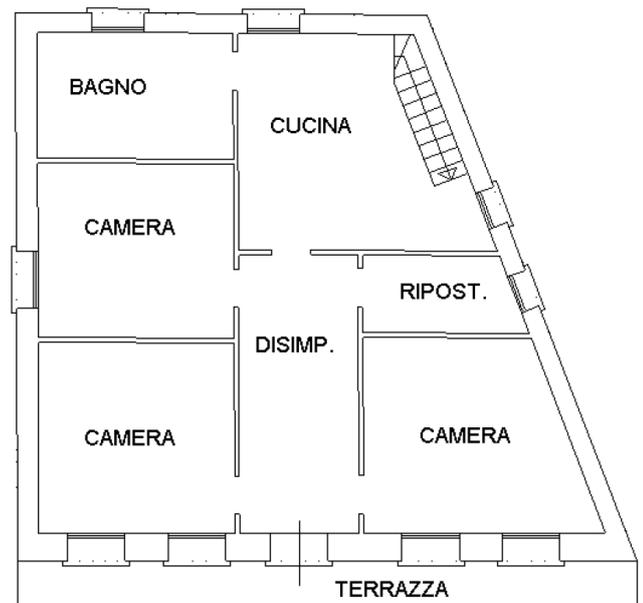
Fig. 12 – planim. catastale (fuori scala), sez. A fg. 11 di PEDEROBBA, mappale 1032 sub 10

Ai sensi della vigente normativa in materia catastale, la planimetria catastale dell'appartamento al piano primo, identificato con il mappale 1032 sub 10 (sez. A fg. 11 di Pederobba), depositata in banca dati in data 12/02/2003, **si può ritenere conforme allo stato di fatto**, sebbene vi siano delle lievi discordanze interne e/o prospettiche che comunque non vanno ad incidere sulla consistenza e classamento dell'immobile.

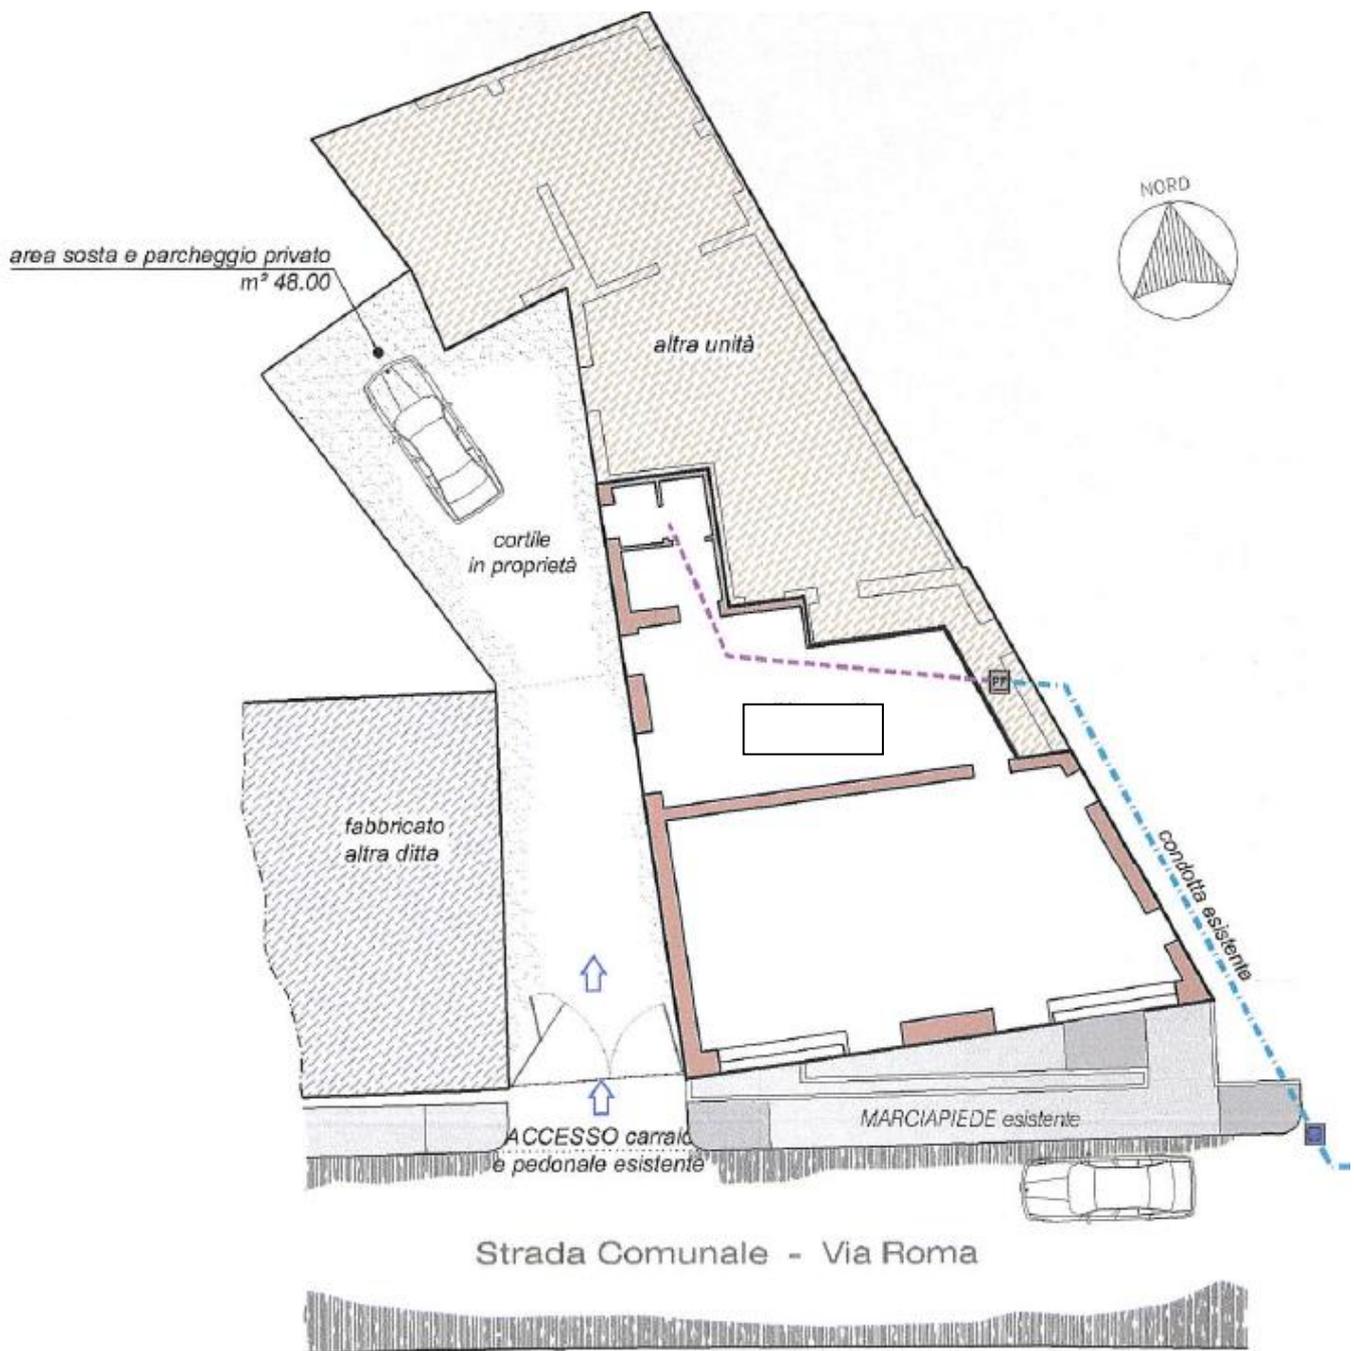
Figura 13 . Planimetria generale del Piano Terra del Fabbricato

- Il negozio (mapp. 1032 sub 9), che si trova a sud del complesso, è suddiviso in locale vendita, retro negozio, spogliatoio e bagno (dal locale vendita, per il tramite di una botola e una scala a pioli si accede alla cantina interrata). L'accesso al locale vendita avviene direttamente da sud, oppure attraverso la porta sul lato ovest in corrispondenza del retro negozio.

- Il magazzino (mapp. 1032 sub 5), che si trova a nord-est del complesso, attualmente è impropriamente adibito a cucina e soggiorno, oltre ad essere stato abusivamente ricavato un locale wc al suo interno. L'accesso avviene dalla porta sul lato ovest del fabbricato (modifiche non sanabili per aspetti igienico sanitari, e che conseguentemente dovranno essere demolite ripristinando quanto autorizzato).
- Il garage (mapp. 1032 sub 4) che si trova a nord-ovest del complesso e accede dal portone sul lato sud.

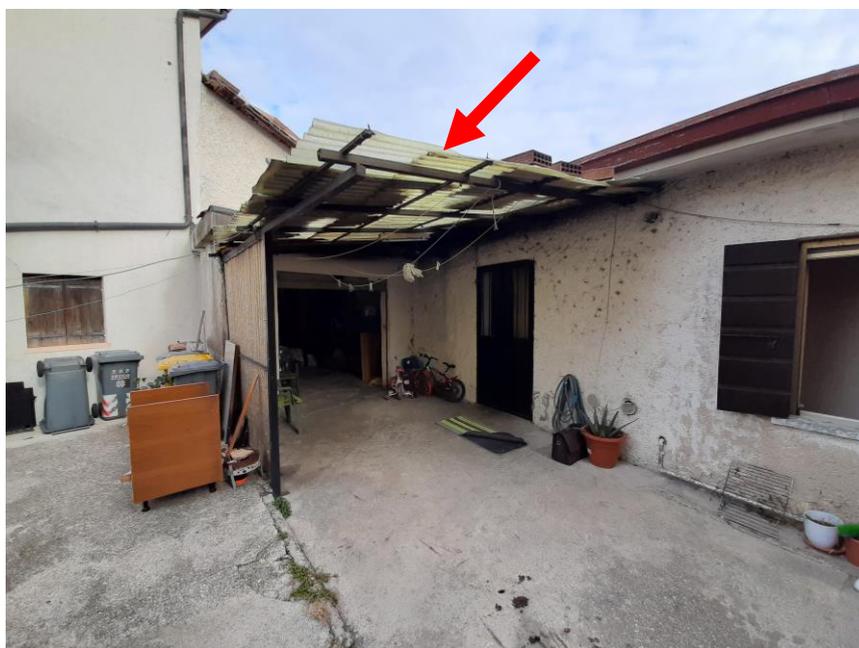
Dal confronto fra i grafici allegati alle autorizzazioni edilizie rilasciate e il rilievo dello stato di fatto si riscontra che lo stato di fatto NON è conforme ai grafici autorizzati, in quanto :

- il magazzino per generi alimentari al piano terra è stato impropriamente trasformato in abitazione ;
- contestualmente al cambio d'uso è stato ricavato un bagno ed eseguite delle tramezzature interne ed il tamponamento fra il garage ed il magazzino;
- sull'appartamento al piano primo risultano installate delle doppie finestre non autorizzate, e non sanabili in quanto non compatibili per la zona di cui trattasi ;

- risulta installato sul fronte sud del fabbricato l'unità esterna dell'impianto di condizionamento ;
- davanti al garage è stata realizzata abusivamente una tettoia con materiali poveri, che dovrà essere rimossa.

Per le opere sanabili (tamponamento muro fra garage e magazzino, e tramezzature interne) dovrà essere presentata pratica edilizia in sanatoria mediante la verifica della cd. doppia conformità (art. 36 T.U. DPR 380/2001) con un costo indicativamente presunto alla data odierna di € 3.000,00. tremila/00

Le opere non sanabili (bagno interno, cambio d'uso a residenza, tettoia davanti al garage, doppie finestre, unità esterna condizionatore, parabola, ecc.) dovranno essere demolite e rimosse a cura e spese dell'aggiudicatario con un costo presunto all'attualità di euro 5.000,00 cinquemila/00.
