TRIBUNALE ORDINARIO DI TREVISO

CONSULENZA TECNICA D'UFFICIO

## RELAZIONE PERITALE

Il compendio oggetto di causa è sito in comune di Treviso e fa parte di un complesso condominiale a destinazione residenziale sito in Via Pier Maria Pennacchi al civico n.9. Catastalmente viene così identificato:

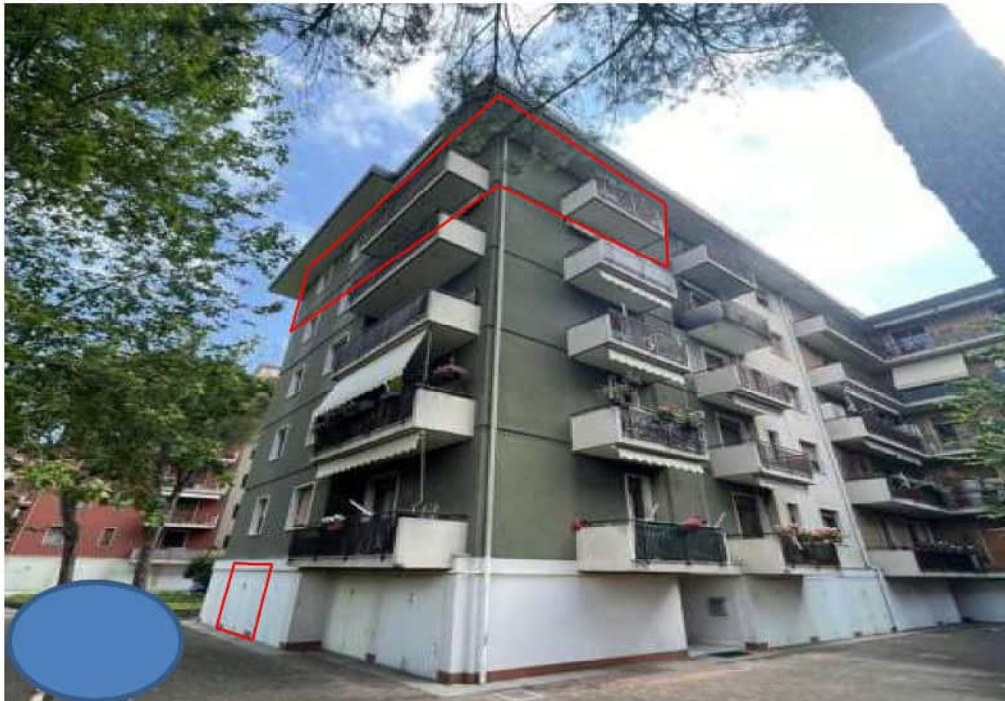
Gli immobili oggetto di causa rappresentano una unità residenziale con relativo garage pertinenziale, rispettivamente posti ai piani quinto e terra di un complesso condominiale denominato “Condominio Ippodromo”, sito nell’estrema zona periferica a nord del Comune di Treviso, ai margini della S.S.13 “Pontebbana”, in via Pier Maria Pennacchi al civico n.9.

L’accesso ai locali avviene attraverso l’ampia area scoperta condominiale che conduce ai margini del vano scala, dal quale, anche con l’ausilio dell’ascensore, è possibile raggiungere l’unità abitativa sviluppata interamente al piano quinto dell’edificio, mentre, il garage, posto al pian terreno, è direttamente ed esclusivamente accessibile dall’area scoperta comune.

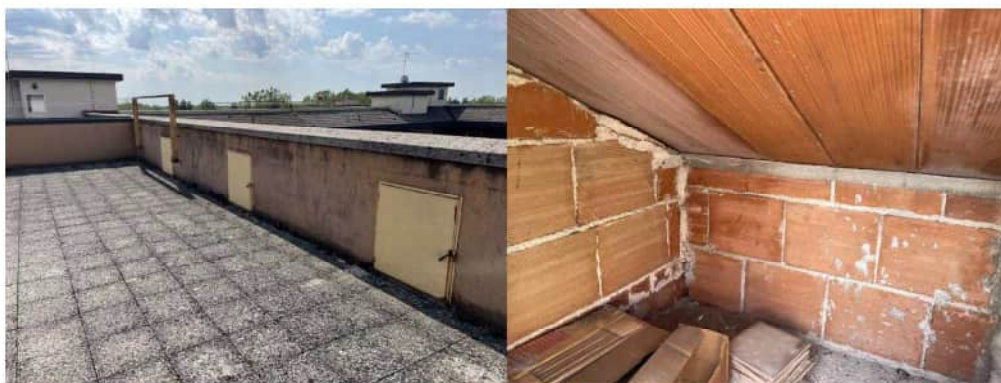
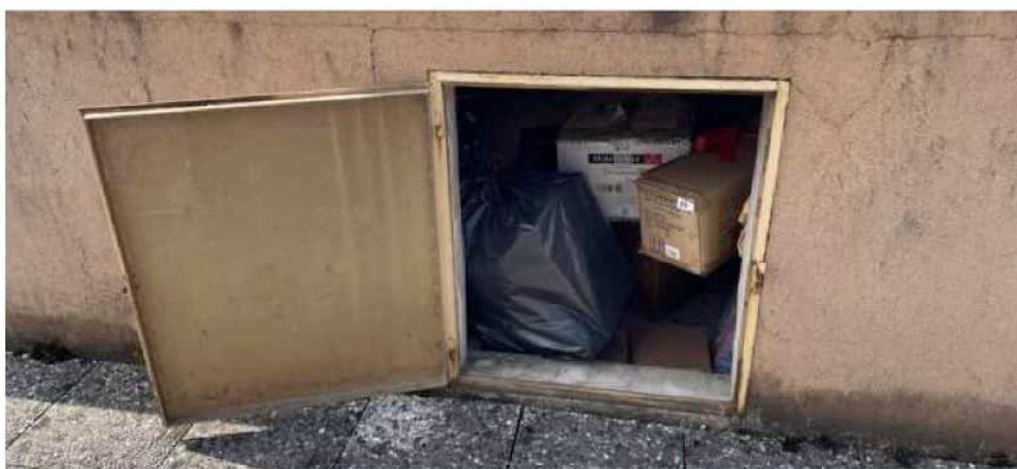
Inoltre, si segnala che al piano sesto ed ultimo del complesso condominiale, nel sottotetto, tra la falda inclinata di copertura ed il solaio di calpestio, è stato ricavato un piccolo ripostiglio che, sulla base di quanto riferito dalle parti nel corso del sopralluogo, e come confermato dal regolamento condominiale (ALL.3), è pertinenziale ai beni immobili in oggetto.

I locali che compongono l'unità abitativa sono i seguenti: un disimpegno d'ingresso, una cucina servita da una terrazza, un pranzo-soggiorno, anch'esso servito da una terrazza, un disimpegno, due bagni e tre camere da letto. Mentre, il garage al piano terra rappresenta un unico locale

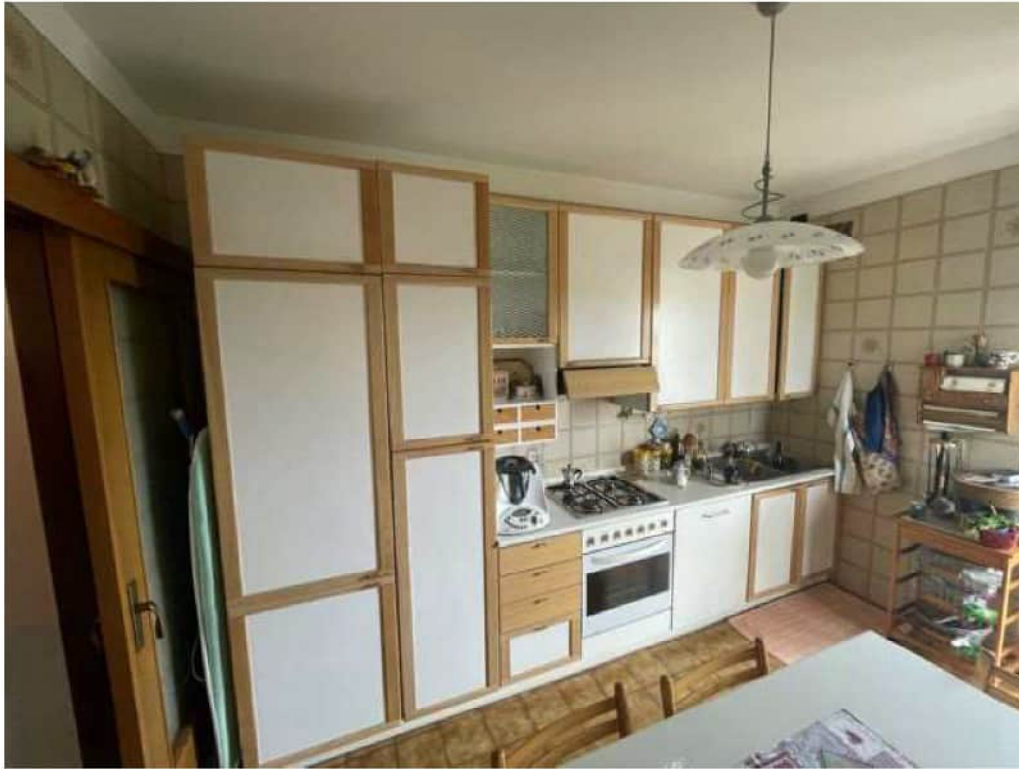
trattasi di un ordinario mobile cucina componibile in legno, avente uno sviluppo lineare di ml 3,60, così come rappresentato nella seguente immagine.

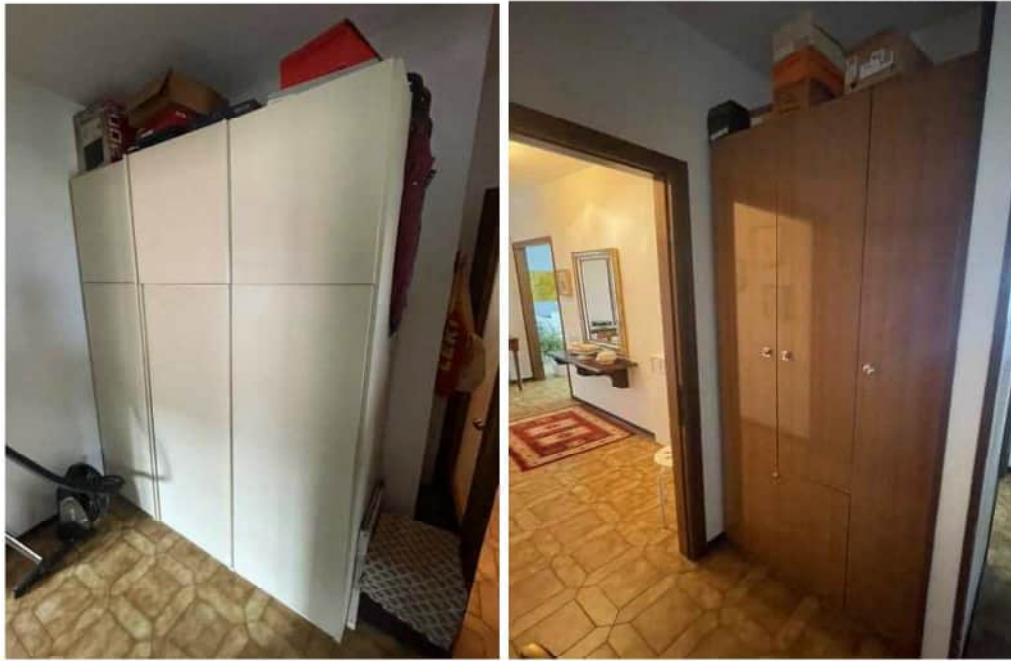
- due armadi a muro posti nel disimpegno della zona notte;  
trattasi di due semplici armadi in legno con ante, ripiani e cassetti.

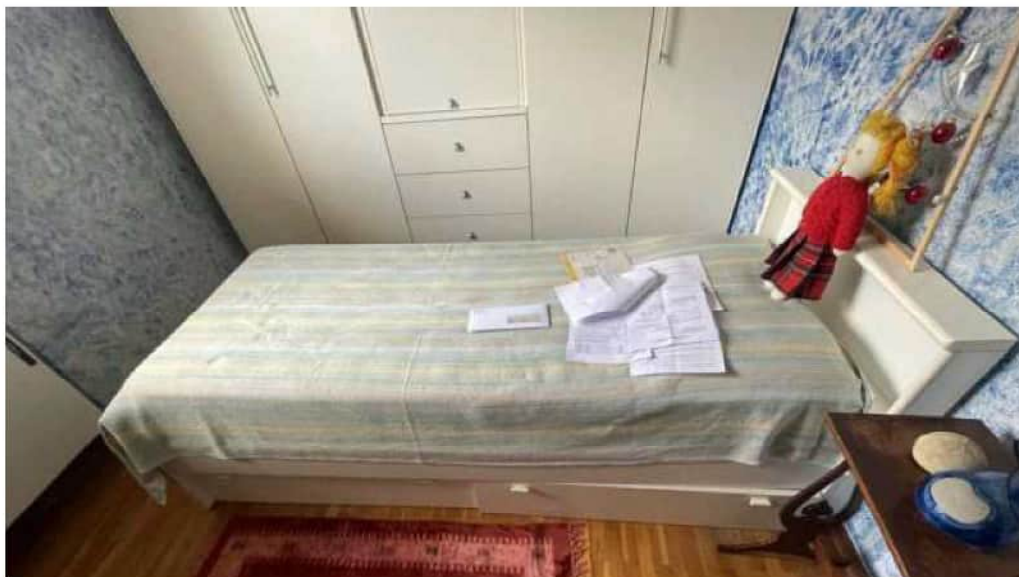
- struttura letto singolo posta nella camera a nord-est;

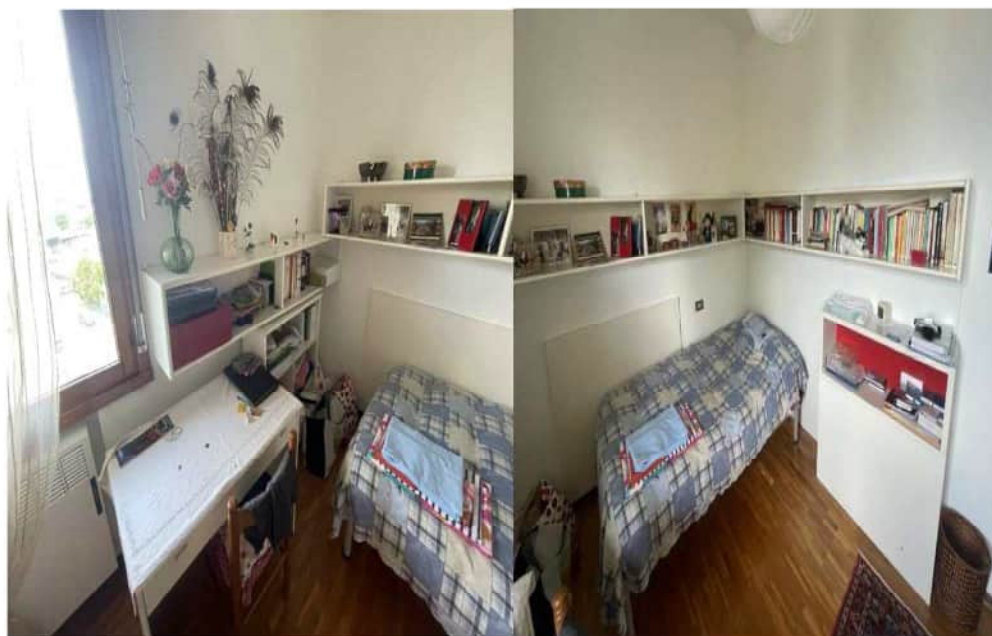
- cameretta posta nella camera a nord-ovest;

trattasi di cameretta modulare per ragazzi, composta da struttura letto, scrivania, pensili e due mobili.

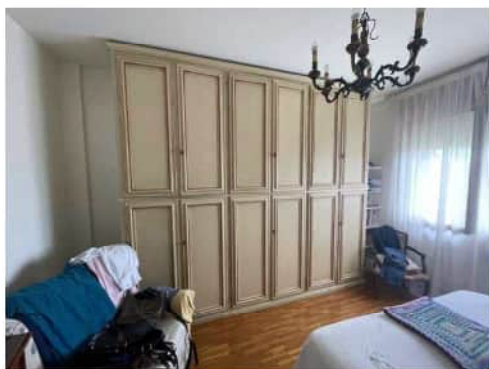
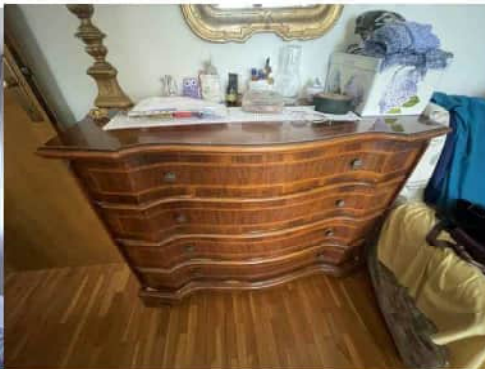
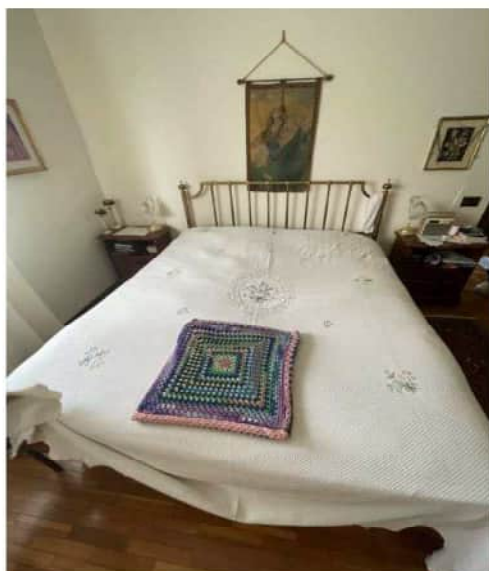
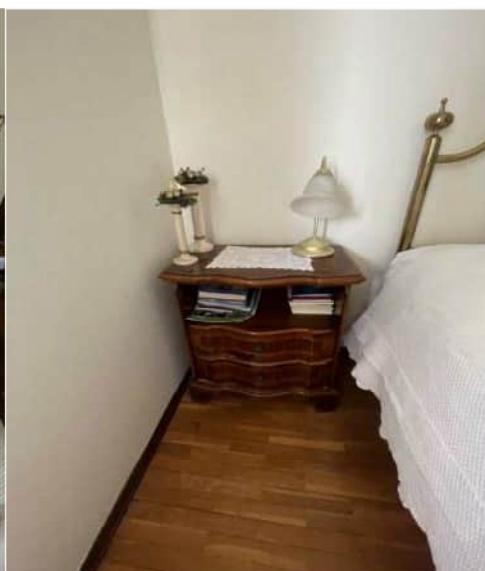
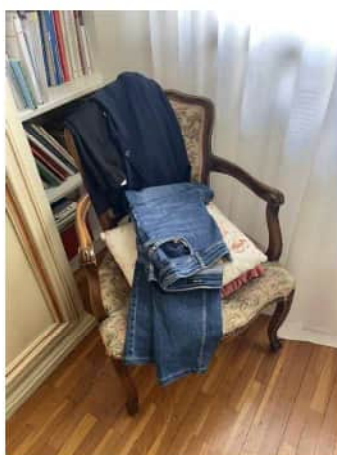
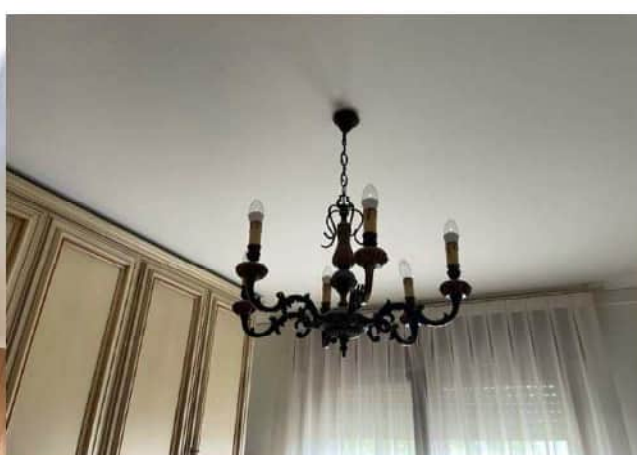
- camera matrimoniale composta da comò, armadio, comodini, struttura letto, lampadario e sedia in legno imbottita;

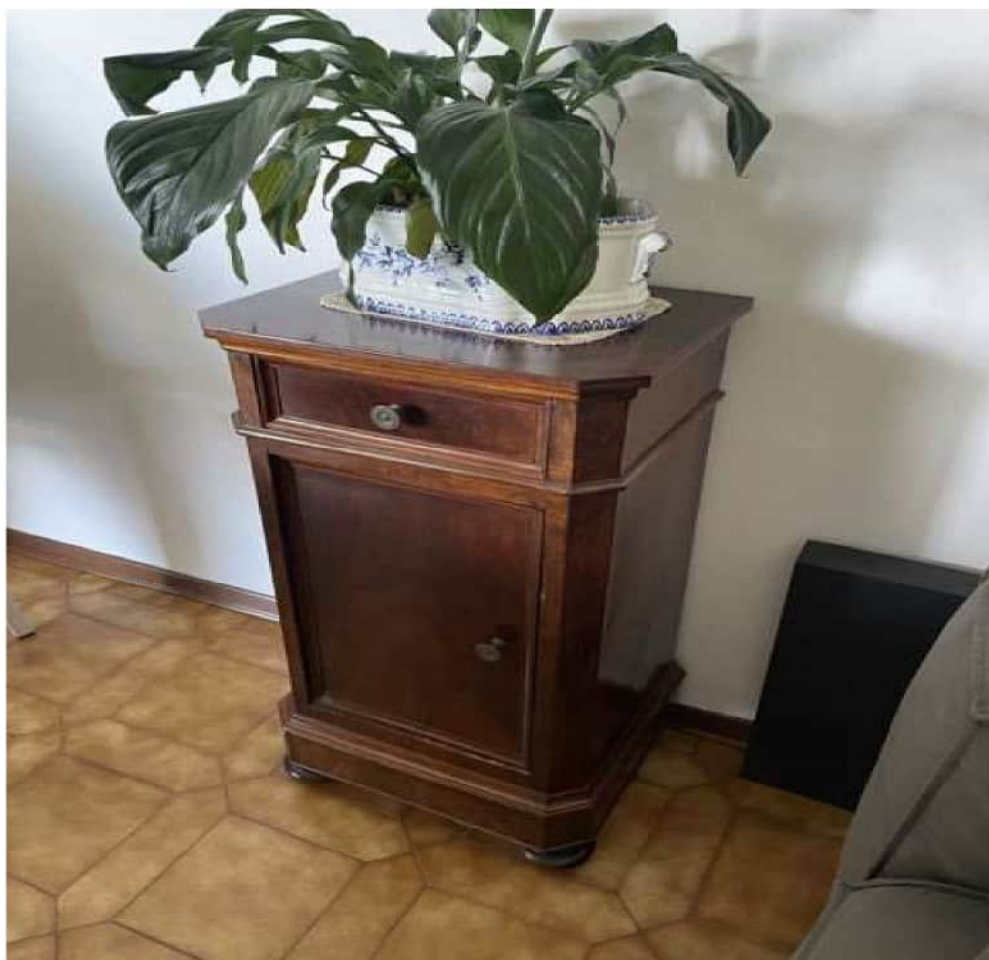
- comodino in legno posto in soggiorno;

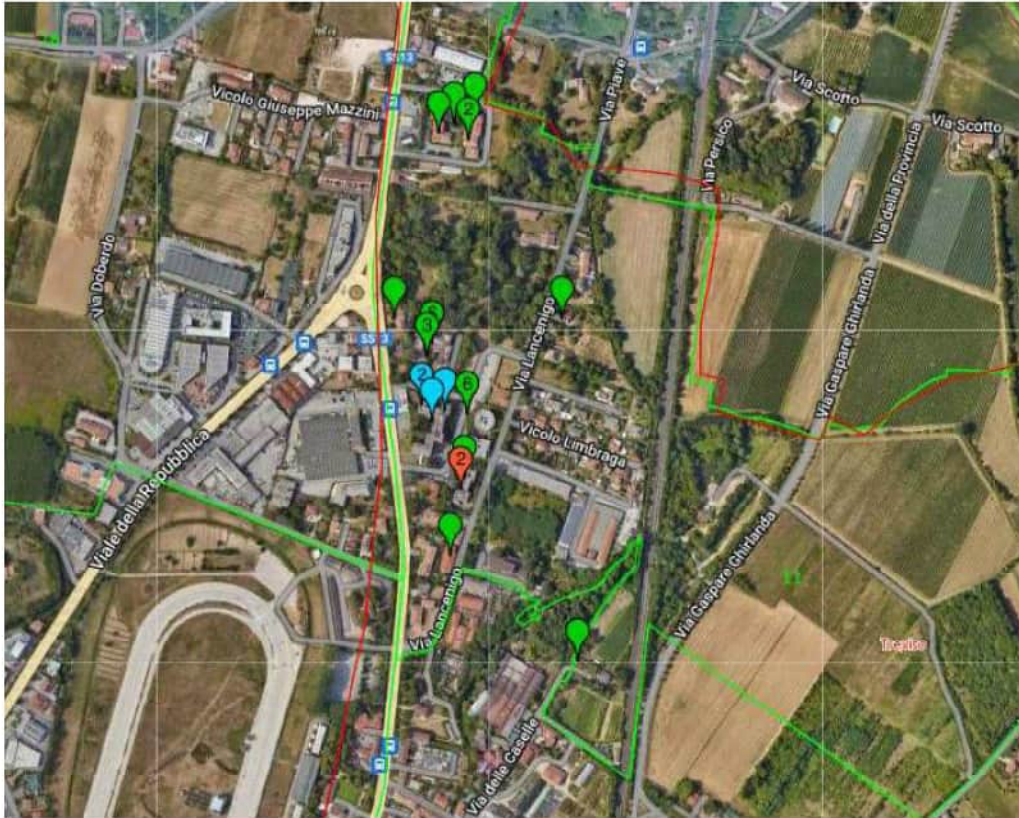
Le icone di colore verde e rosso rappresentano e localizzano tutti gli immobili per i quali risulta trascritto un atto pubblico presso la conservatoria RRII, ma per individuare gli effettivi atti di compravendita (icone di colore azzurro), e di conseguenza gli effettivi prezzi di scambio, sono state necessarie ulteriori interrogazioni limitatamente agli immobili che il sottoscritto, previo sopralluogo ed accertamenti in loco, ha individuato come possibili comparabili a quelli oggetto di stima.

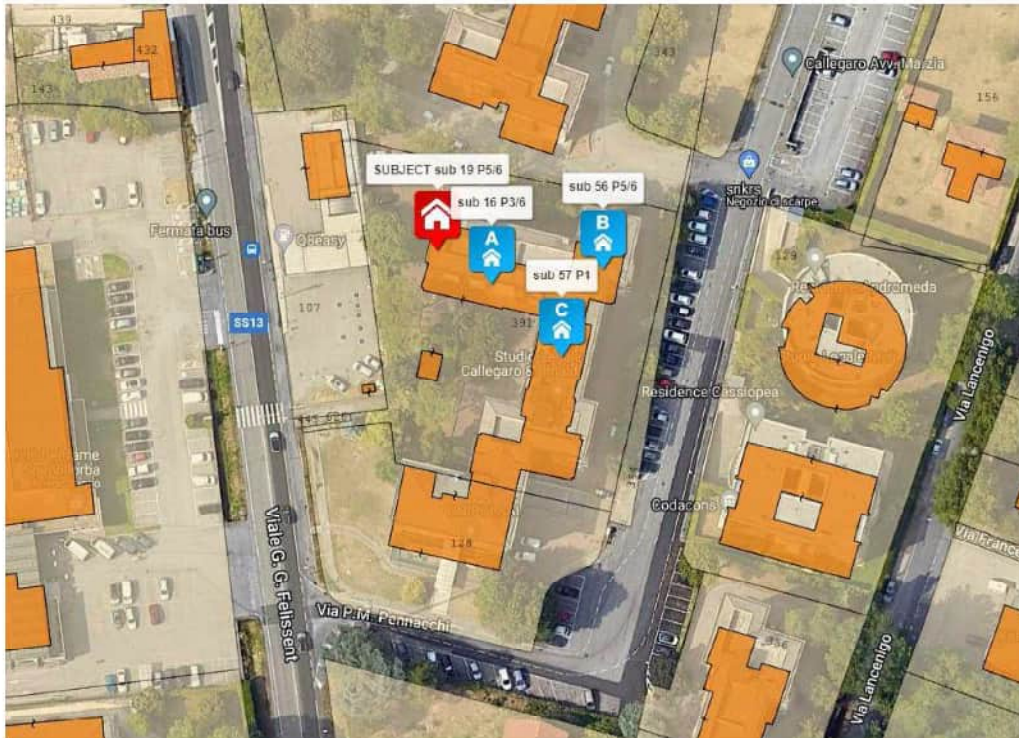
- **Comparabile A** - mp 391 sub 16, (ALL.11) compravenduto ad € 155.000,00 il 24.2.2023, rep.278 a firma del Notaio Andrea Falcinelli;
- **Comparabile B** - mp 391 sub 56, (ALL.12) compravenduto ad € 195.000,00 il 30.3.2023, rep.369 a firma del Notaio Andrea Falcinelli;
- **Comparabile C** - mp 391 sub 57, (ALL.13) compravenduto ad € 60.000,00 il 23.5.2022, rep.226337 a firma del Notaio Gianluca Forte.
