TRIBUNALE DI TREVISO - ESECUZIONI IMMOBILIARI

Esecuzione Imm.re R.G.E. n. 453/2023

RELAZIONE DI STIMA (Lotto Unico)

APPARTAMENTO QUADRILOCALE AL PIANO PRIMO CON GARAGE AL PIANO TERRA
Treviso (TV) – Via Antonio Scarpa n. 6 (condominio “San Marco”)

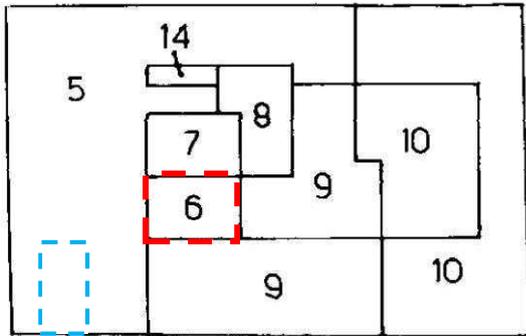
Fig. 2 – elaborato planimetrico catastale (fuori scala) : **Comune di TREVISO, sez I fg 1, mapp. 1342**
 con tratteggio rosso è indicato il **sub 12** (alloggio al Piano Primo) ed il **sub 6** (garage al Piano Terra)
 in azzurro tratteggiato il posto auto scoperto di uso esclusivo e perpetuo su scoperto condominiale

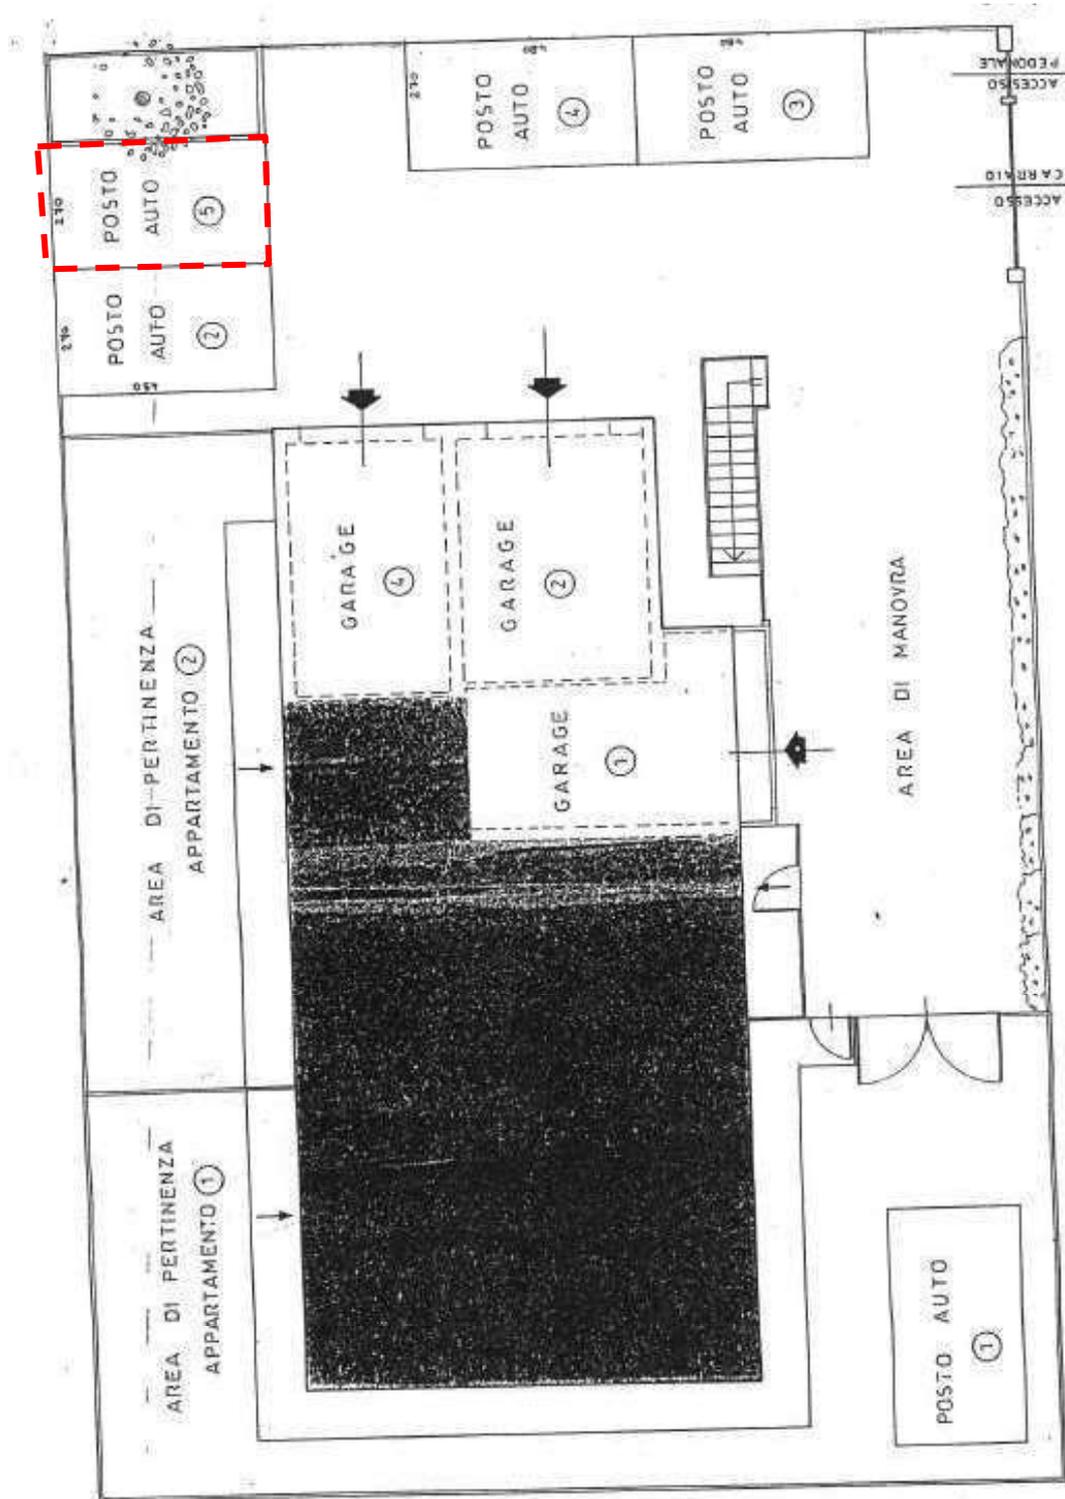
**Figura n. 3 – planimetria allegata all'atto di compravendita rep. 116382 del 26/09/2001 notaio Arrigo Manavello
Con tratteggio rosso il posto auto n. 5 assegnato alle unità oggetto di pignoramento**

All'unità abitativa oggetto di pignoramento è stato assegnato l'uso esclusivo e perpetuo del posto auto n. 5 individuato graficamente nella planimetria allegata al rogito notarile rep. 116382 del 26/09/2001 notaio Arrigo Manavello (qui sotto se ne riporta un estratto), ricadente sull'area di manovra comune mapp. 1342 sub 5, identificata catastalmente come Bene Comune Non Censibile e che costituisce parte comune condominiale in comproprietà per la quota millesimale di spettanza.

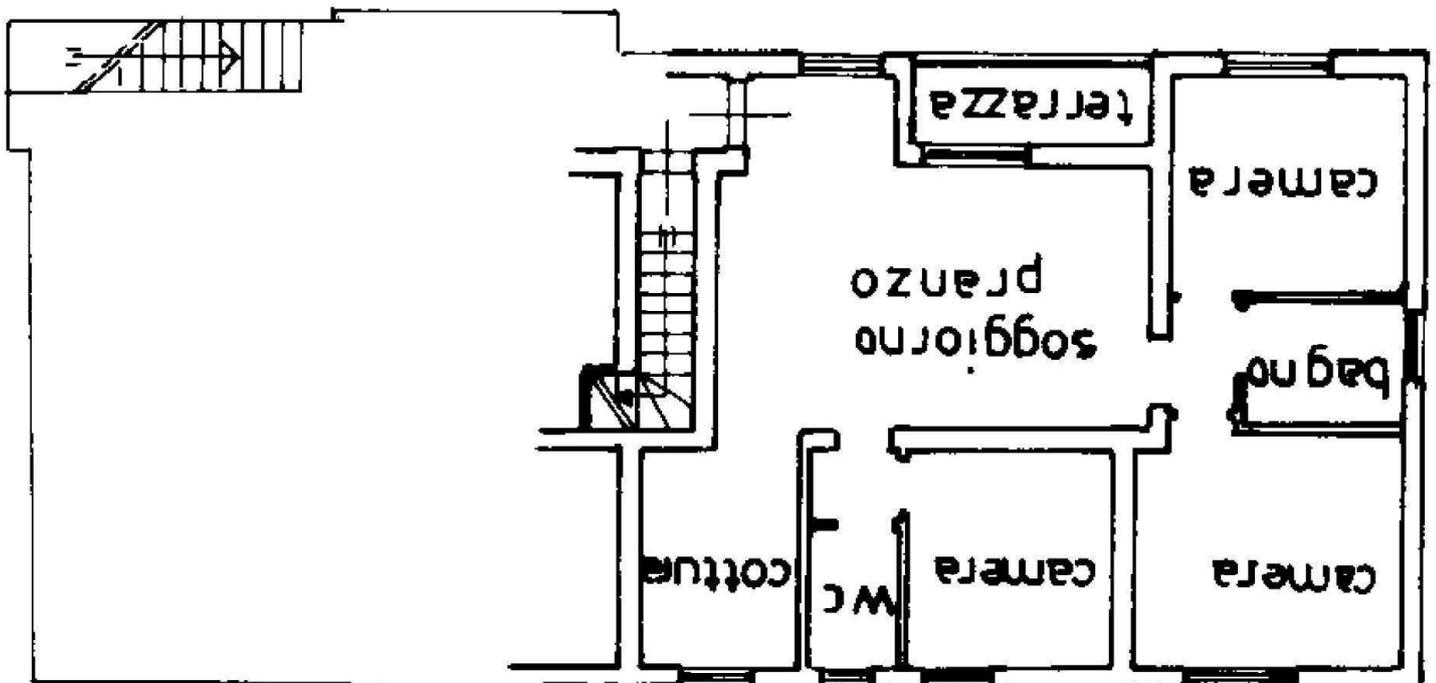
Fig. 7 – planimetria catastale (fuori scala) : Comune di TREVISO, sez I fg 1, mapp. 1342 sub 12

Ai sensi della vigente normativa in materia catastale, la planimetria catastale dell'**appartamento al piano primo**, identificato con il mappale 1342 sub 12 (sez. I fg. 1 di TREVISO), depositata in banca dati in data 25/06/2001, è **conforme allo stato di fatto** (*ove sussistano lievi difformità, esse non sono tali da incidere sui dati ed identificazione catastali ed, in particolare, sulla rendita catastale*).

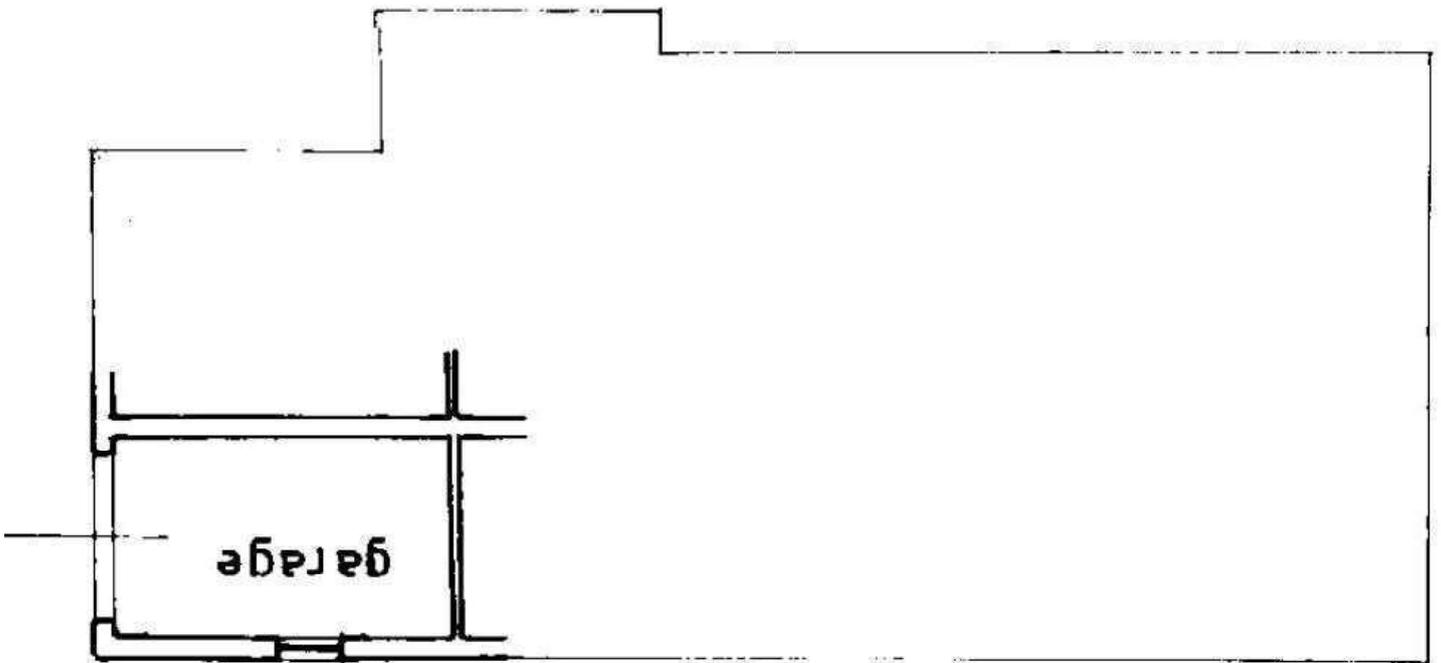
Fig. 8 – planimetria catastale (fuori scala) : Comune di TREVISO, sez I fg 1, mapp. 1342 sub 6

Ai sensi della vigente normativa in materia catastale, la planimetria catastale del **garage al piano terra**, identificato con il mappale 1342 sub 6 (sez. I fg. 1 di TREVISO), depositata in banca dati in data 25/06/2001, è **conforme allo stato di fatto** (*ove sussistano lievi difformità, esse non sono tali da incidere sui dati ed identificazione catastali ed, in particolare, sulla rendita catastale*).

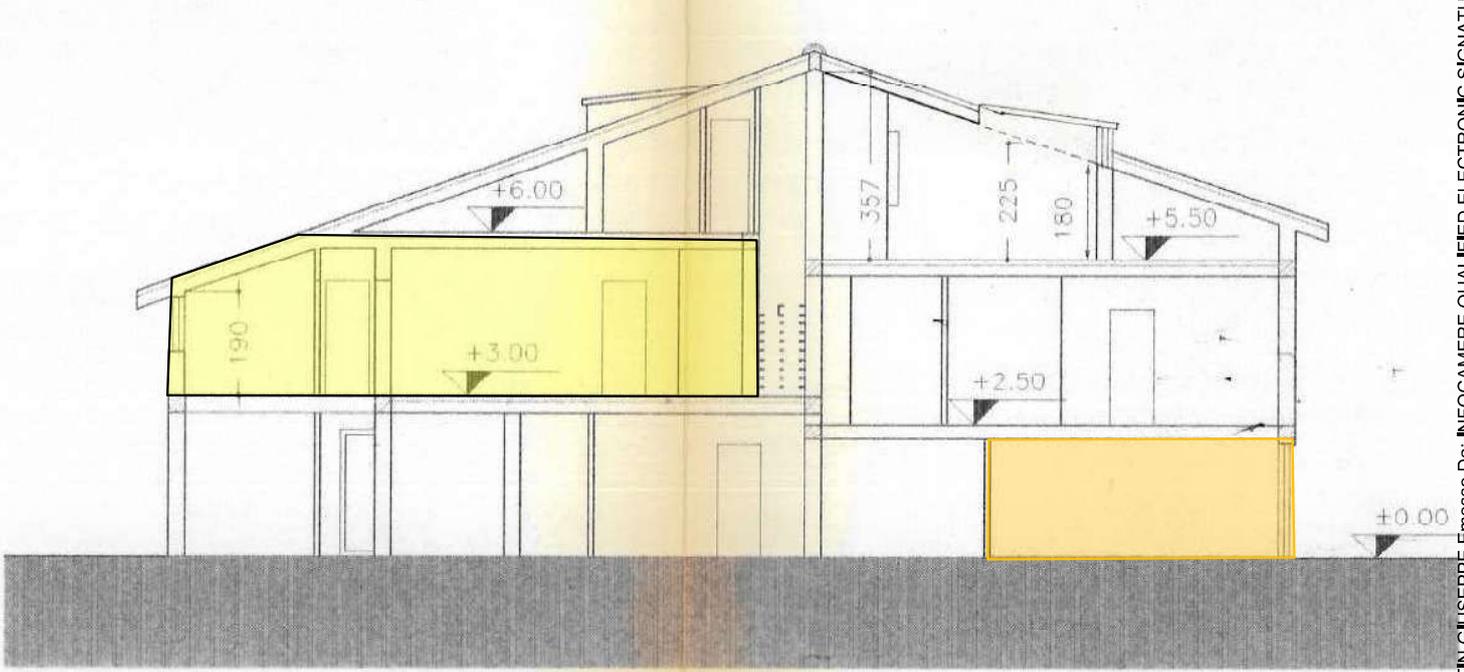
Fig. 14 – SEZIONE LONGITUDINALE DEL FABBRICATO

- le fondazioni preesistenti sono in c.a., come pure la nuova fondazione in c.a. eseguita;
- le murature portanti fuori terra preesistenti sono in mattoni, mentre quelle di nuova esecuzione sono in bimattoni;
- sono stati realizzati pilastri e travi di nuova esecuzione in acciaio;
- i solai preesistenti sono in laterocemento, mentre a parziale rinforzo di una soffittatura preesistente veniva eseguito un nuovo solaio composto da putrelle in acciaio e travi in legno.

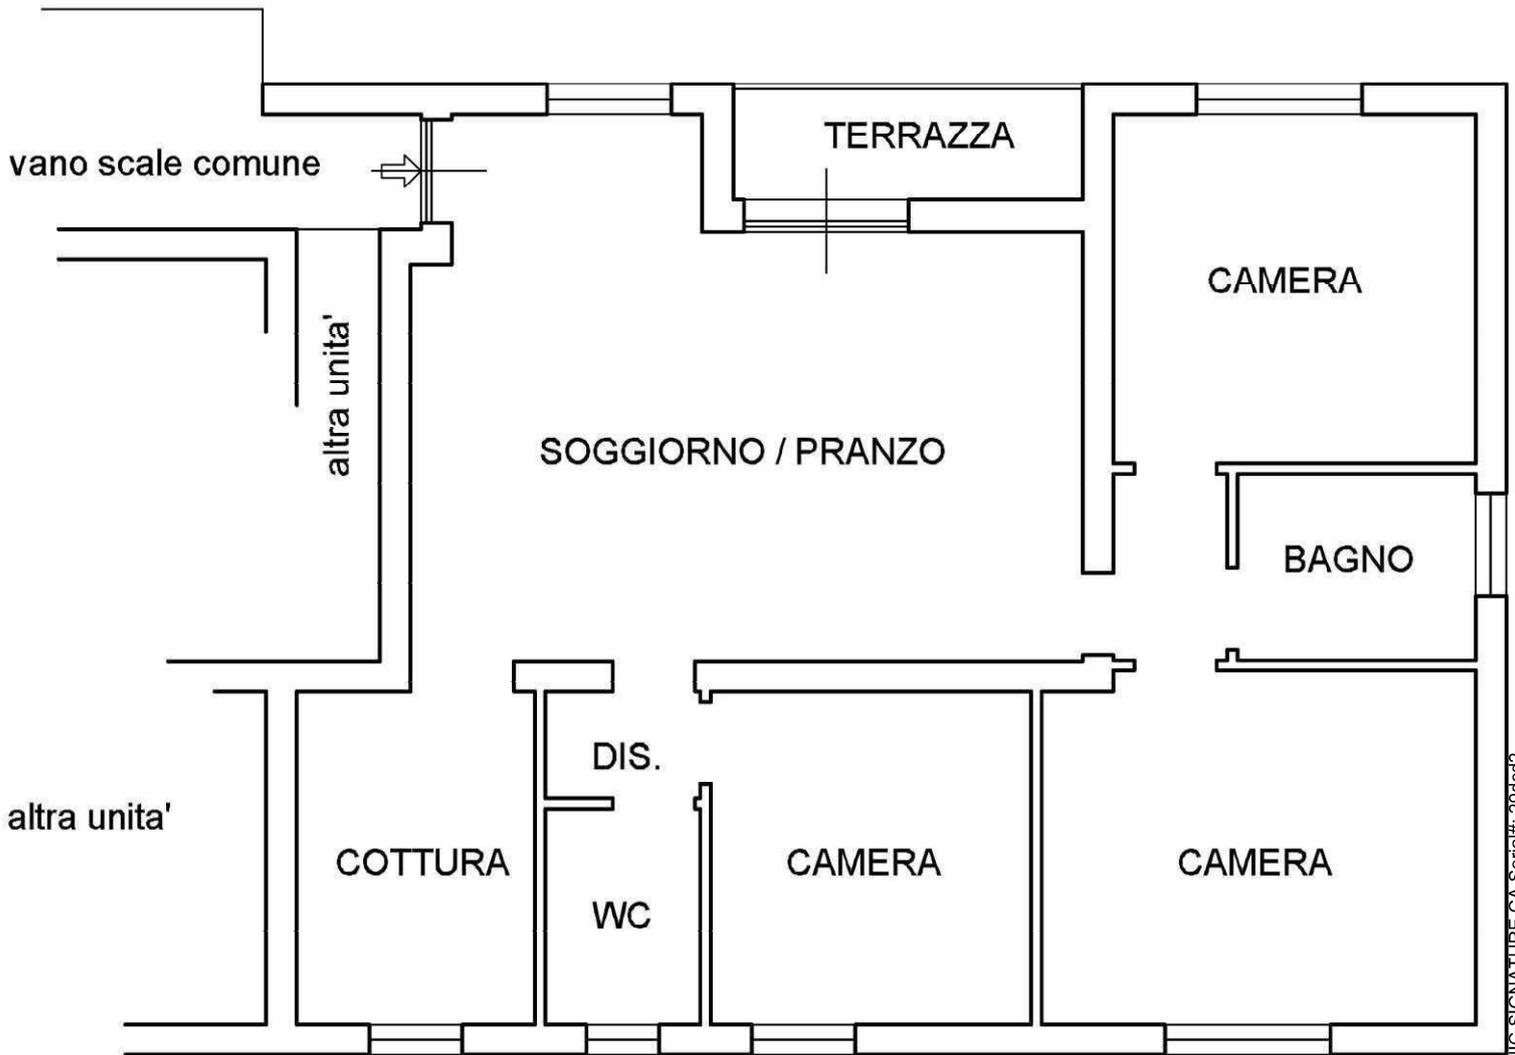
Fig. 15 - schema a vista (fuori scala) dell'appartamento al piano PRIMO oggetto di esecuzione

Lo stato autorizzato dell'appartamento sostanzialmente è **conforme allo stato di fatto**.

Vi sono tuttavia delle lievi difformità distributive interne dell'appartamento e lievi difformità delle forometrie esterne (comunque di competenza condominiale essendo comuni a tutto il condominio).

Trattasi di lievi difformità dipendenti per lo più da inesatte od incomplete rappresentazioni delle tavole di progetto allegate agli atti edilizi autorizzativi dell'immobile.

Tuttavia per le suddette difformità dell'appartamento dovrà essere presentata pratica edilizia in sanatoria mediante la verifica della cd. doppia conformità (art. 36 T.U. DPR 380/2001) con un costo presunto di € 3.000,00 tremila/00 onnicomprensivo, ma per la presentazione necessiterà ottenere preliminarmente l'autorizzazione dell'assemblea condominiale per quanto riguarda i fori (difformità prospettiche).

Sebbene di fatto le lievi difformità riscontrate non vanno ad incidere sulla consistenza, classamento e rendita catastale dell'immobile, si potrà comunque procedere alla presentazione di una variazione catastale al Catasto fabbricati, per aggiornarla allo stato di fatto e della sanatoria edilizia che verrà presentata in Comune, per un costo che si può quantificare in euro 1.000,00 mille/00 onnicomprensivo.

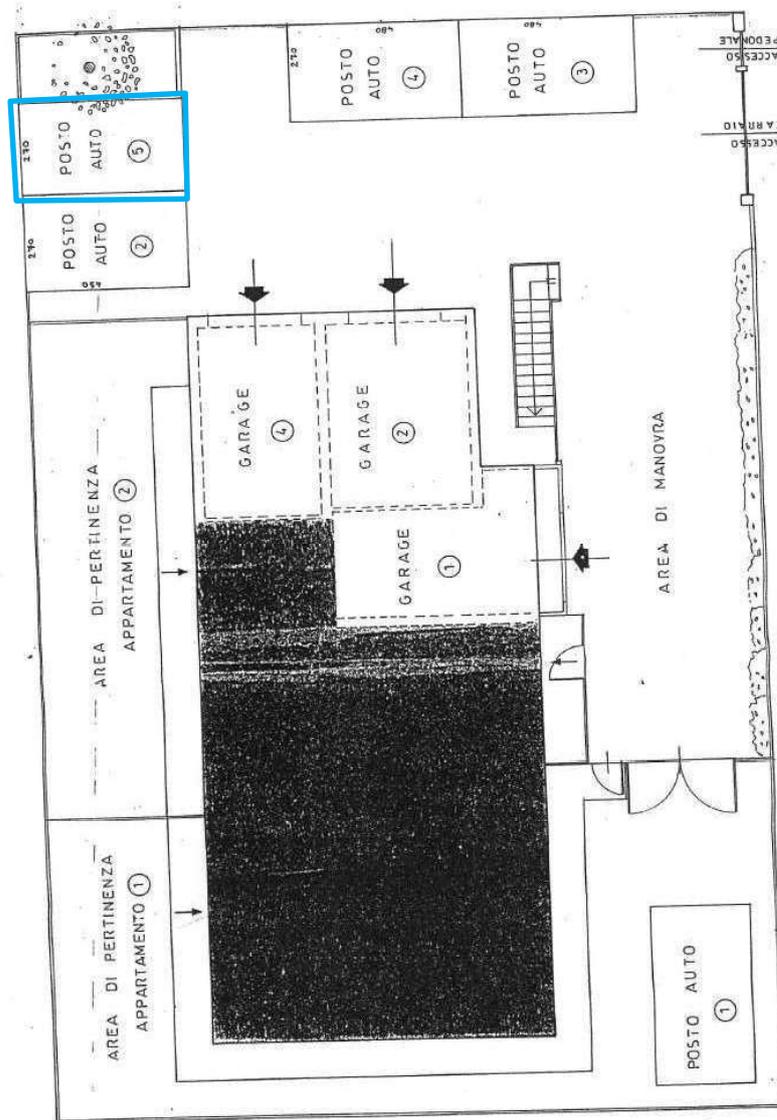
Fig. 16 - Planimetria allegata all'atto di compravendita rep. 116382 del 26/09/2001 notaio Manavello: con contorno azzurro il posto auto n. 5 assegnato alle unità oggetto di pignoramento
