Tribunale Ordinario di Treviso
Fallimento n. 40/2022

PERIZIA DI STIMA
relativa a
BENI IMMOBILI

- Lotti 2 e 3

4.1 - FABBRICATO A DESTINAZIONE INDUSTRIALE/ARTIGIANALE

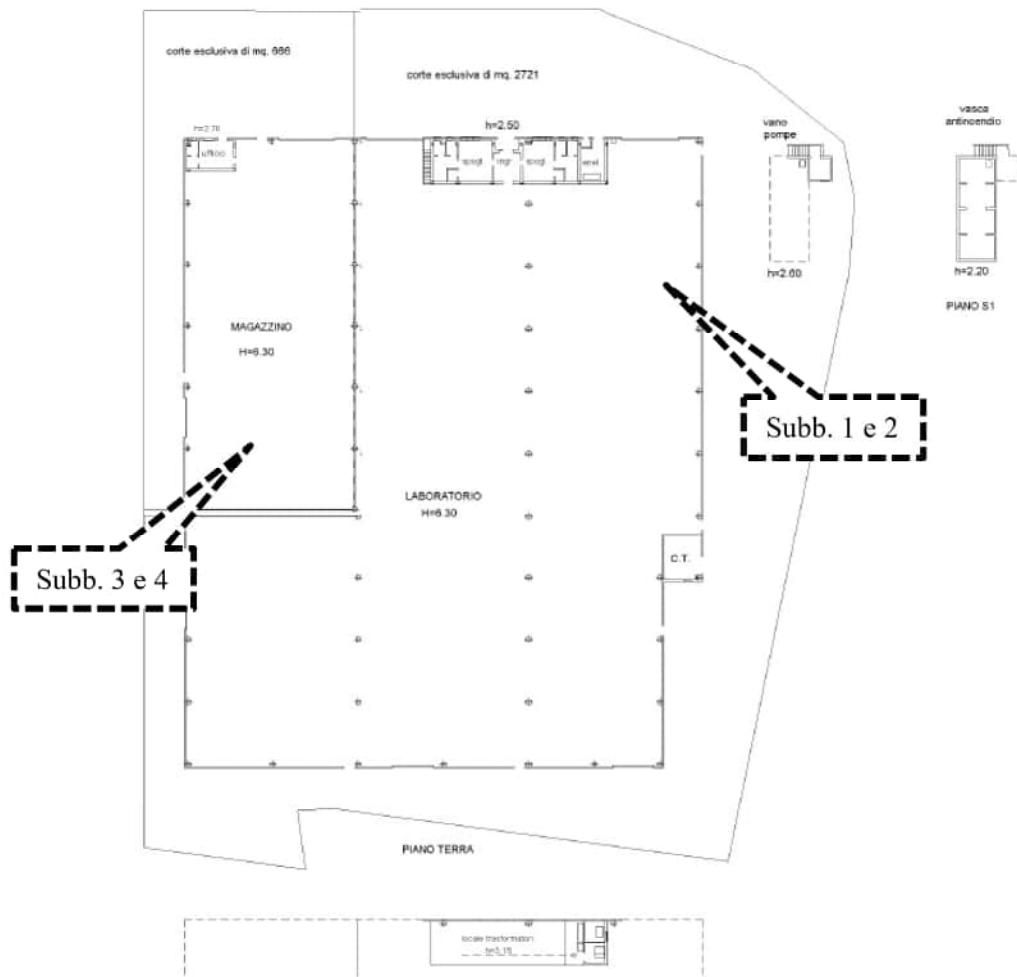
Fig. 3– Estratto planimetrico catastale

Si riporta nel prosieguo, al fine di fornire un maggior dettaglio sulla distribuzione funzionale degli spazi, un estratto dell'elaborato grafico reperito presso la banca dati catastale dell'agenzia del territorio di Treviso che rappresenta i due subalterni in cui è attualmente censito il lotto immobiliare.

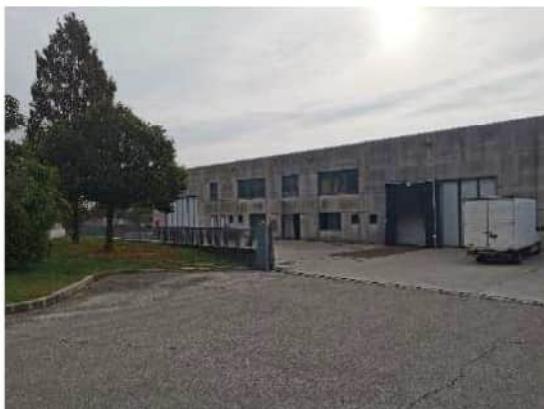
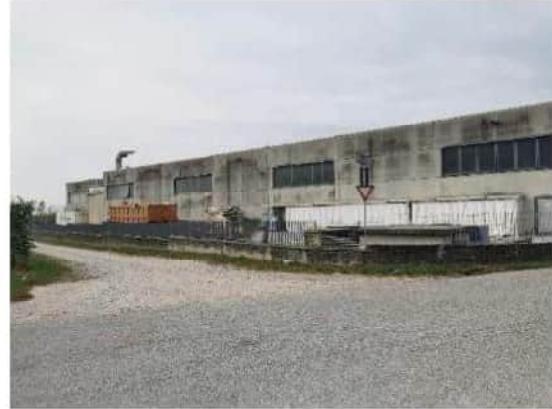
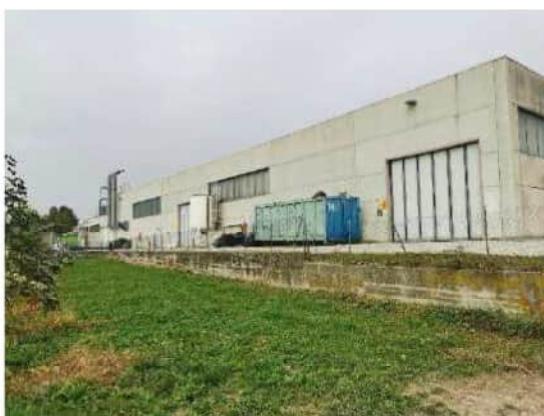
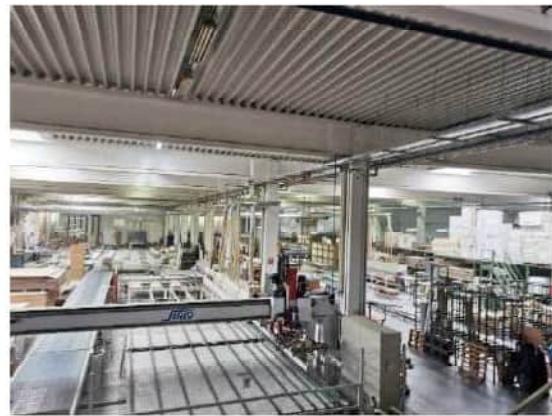
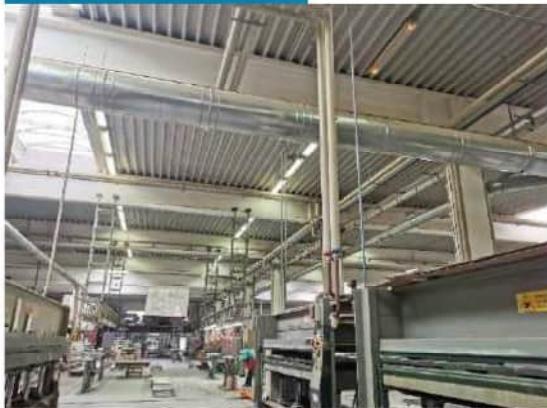
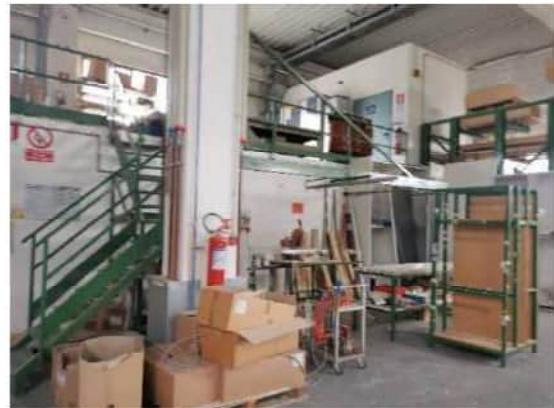
Fig. 4 – Panoramiche esterne e interne dell’immobile

- l'opificio presenta struttura in elevazione formata da portali in c.a.p. prefabbricati costituenti l'ossatura portante e fondazioni gettate in opera, copertura in lamiera grecata in acciaio posata sulle travi poste in sommità dei portali, manto coibente ed impermeabilizzante continuo e pareti perimetrali in pannelli in c.a.v. incernierati sui ritti verticali esterni. I locali interni sono edificati con struttura intelaiata tradizionale con orizzontamenti in laterocemento;

- le aperture (finestre e porte) sono realizzate con profili in lega di alluminio e specchiature vetrate dotate di vetrocamera e le stesse si trovano in discreto stato di conservazione. I locali produttivi sono dotati di aero illuminazione naturale mediante aperture sulle pareti e in copertura uniformemente distribuite su tutta la superficie del fabbricato. Le aperture a soffitto sono realizzate mediante lucernai in policarbonato trasparente in parte apribili;

- non sono state fornite certificazioni relative agli impianti installati;
- lo stato generale di conservazione/manutenzione dell'unità produttiva è da ritenersi in condizioni normali;

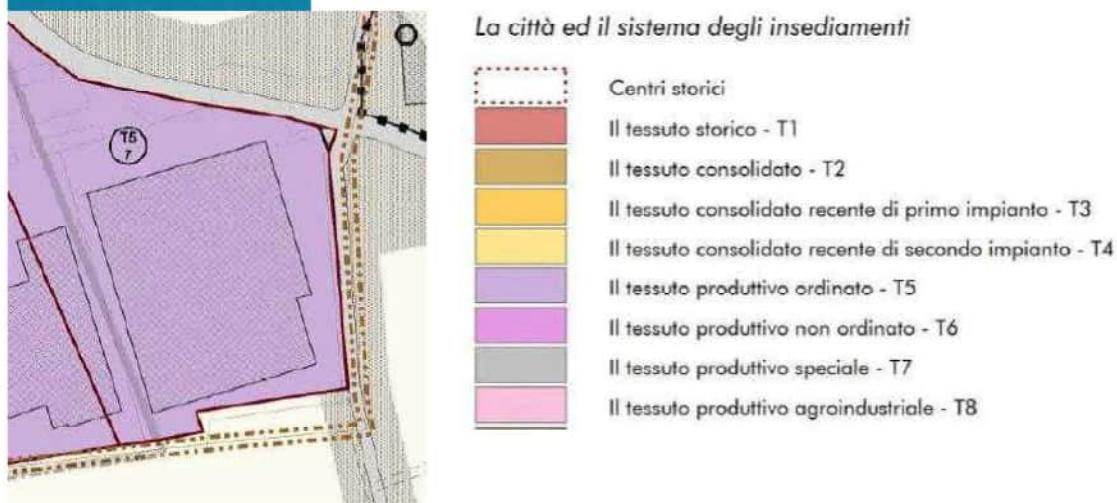
Fig. 5– Estratto piano degli interventi – disciplina del suolo

- “*zona T5 - tessuto produttivo ordinato*” (art. 26 NTO), con particolare riferimento alla zona in esame questa si estende all'intero compendio.

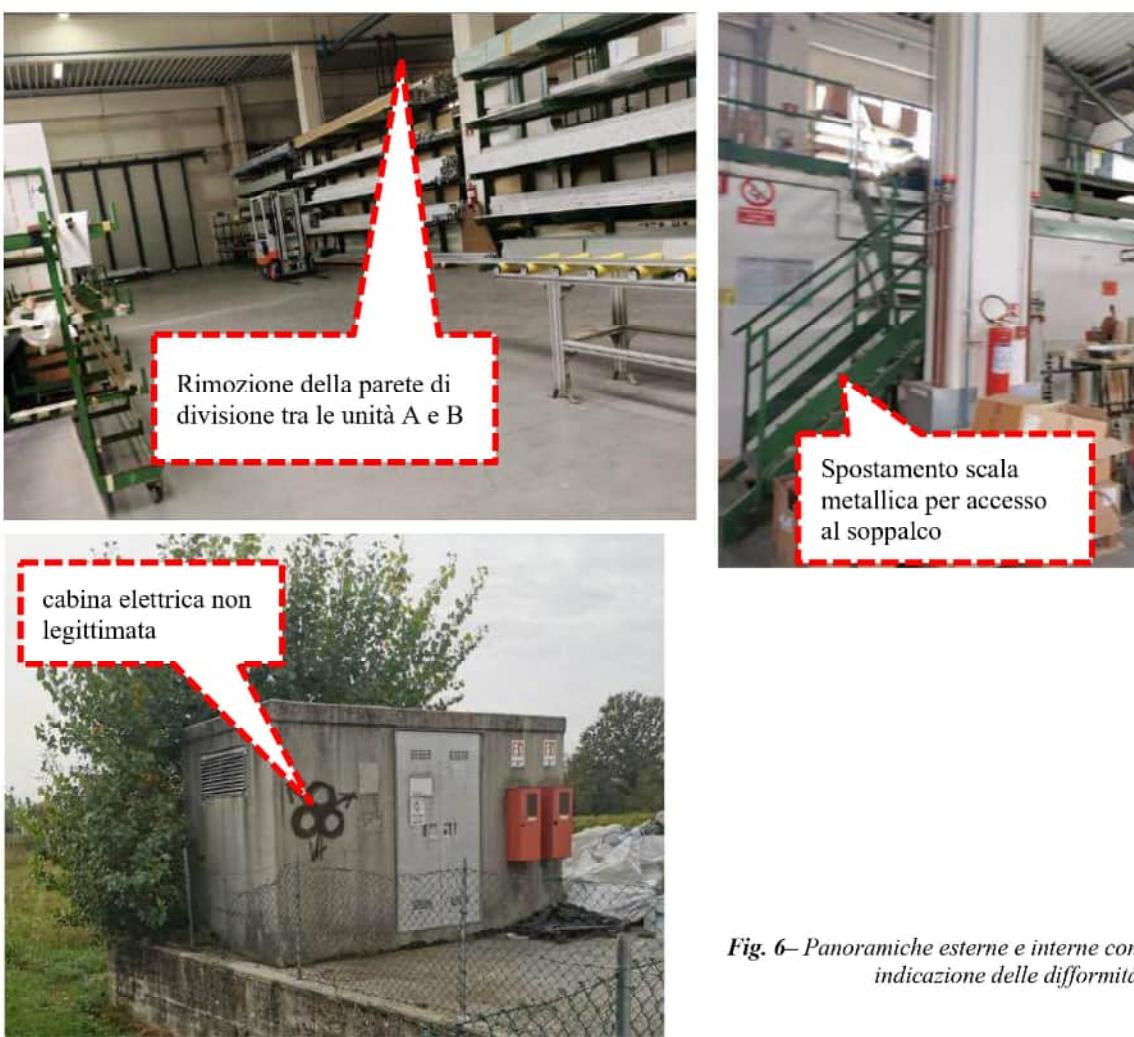
Fig. 6– Panoramiche esterne e interne con indicazione delle difformità

Nella documentazione fotografica di seguito riportata vengono indicate, anche se per via sommaria (si precisa che l'incarico dello scrivente non consiste in un rilievo di dettaglio strumentale con conseguente restituzione grafica comparativa tra stato di fatto e stato assentito), le difformità agevolmente rilevabili e riscontrate sull'immobile rispetto a quello che invece rappresenta lo stato assentito presso la P.A..

Tali difformità comportano, pertanto, la necessità di procedere con la presentazione di un'apposita istanza in sanatoria secondo le modalità che verranno impartite dall'amministrazione comunale,

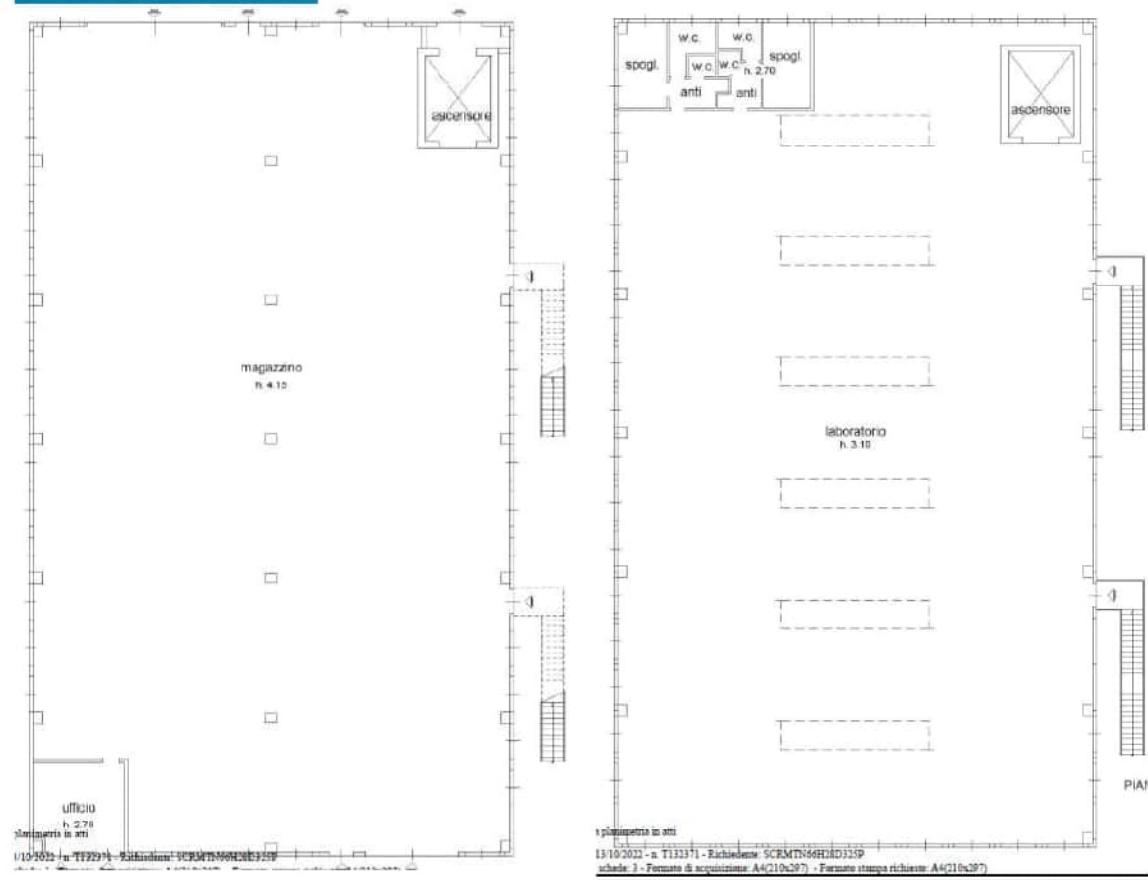
Fig. 8 – Estratto planimetrico catastale

Si riporta nel prosieguo, al fine di fornire un maggior dettaglio sulla distribuzione funzionale degli spazi, un estratto dell'elaborato grafico reperito presso la banca dati catastale dell'agenzia del territorio di Treviso che rappresenta i piani terra e primo dell'unità immobiliare oggetto di disamina.

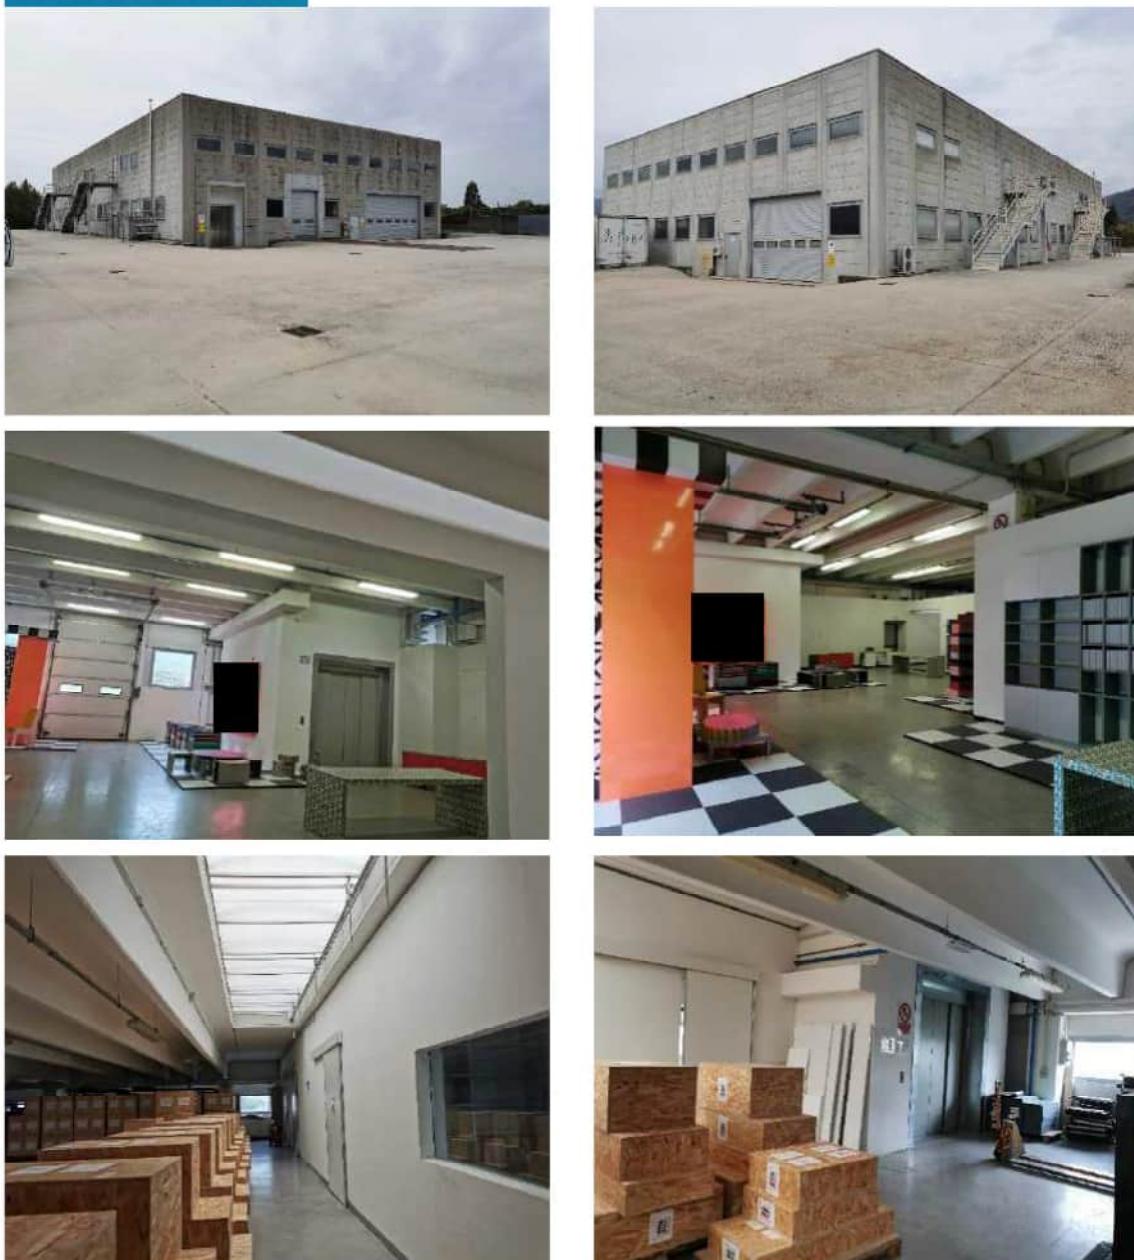
Fig. 9—Panoramiche esterne e interne dell'immobile

Si riporta in seguito un rilievo fotografico di dettaglio dell'immobile oggetto di disamina:

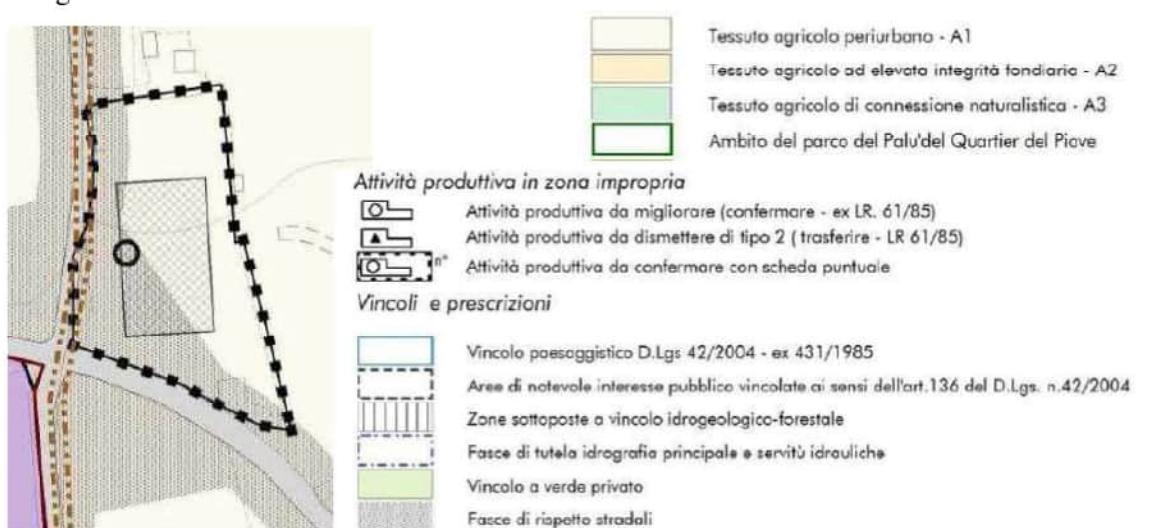
Fig. 10– Estratto piano degli interventi – disciplina del suolo

- *Attività produttiva in zona impropria – attività da confermare con scheda puntuale* (art. 54 NTO) con particolare riferimento alla zona in esame questa si estende a parte del compendio ed in particolare al mappale 1081;
- fascia di rispetto stradale (art. 80 NTO) con particolare riferimento alla zona in esame questa si estende a parte del mappale 1081.

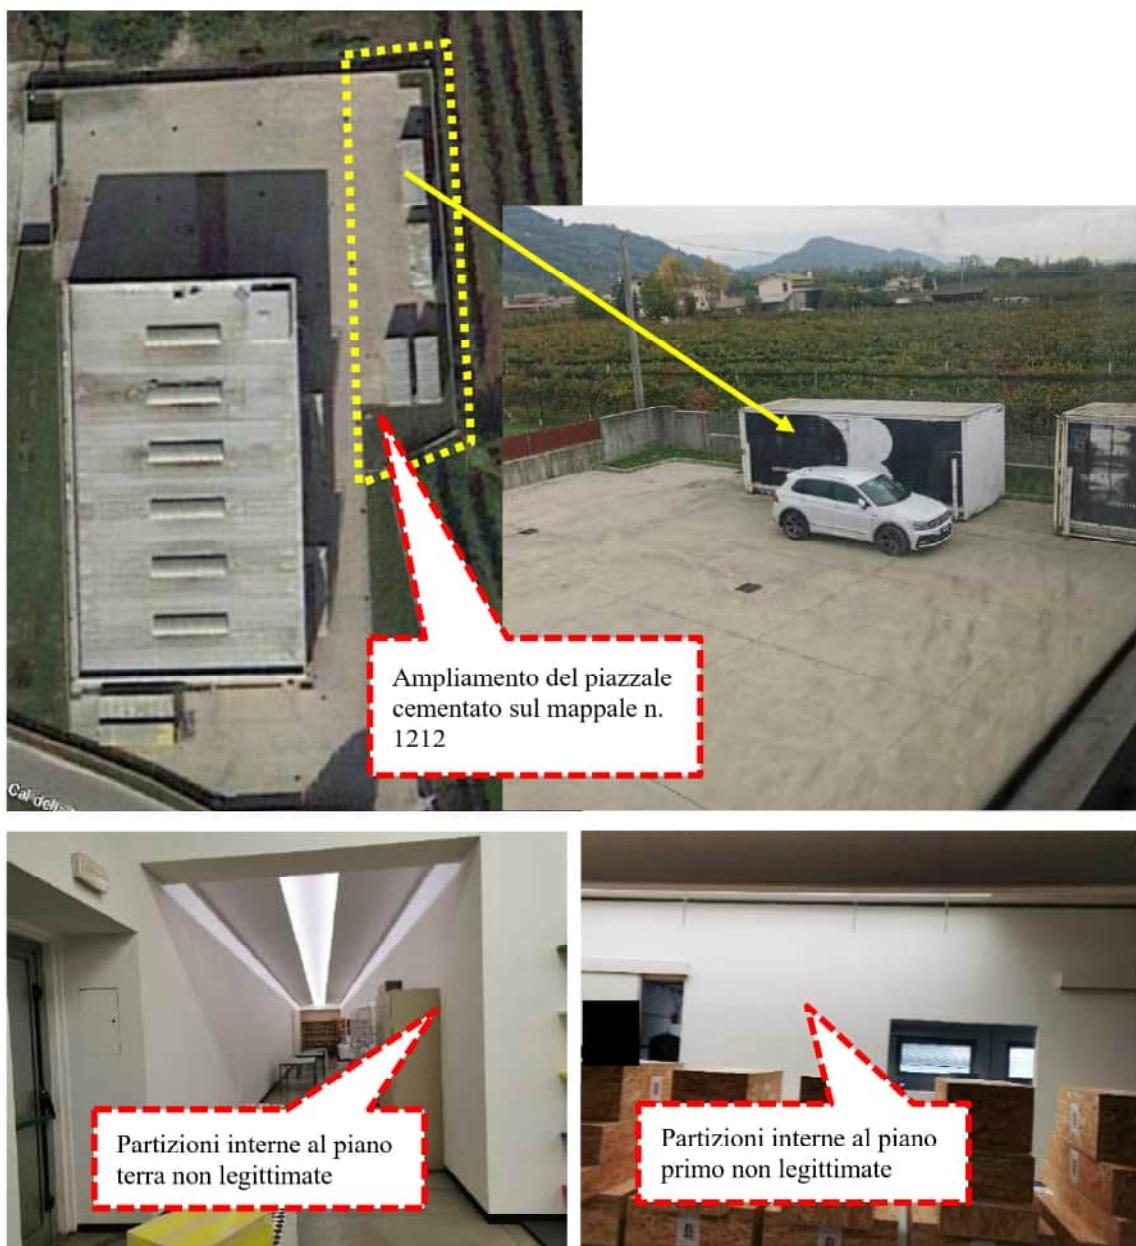
Fig. 11 – Panoramiche esterne e interne con indicazione delle difformità

le difformità agevolmente rilevabili e riscontrate sull'immobile rispetto a quello che invece rappresenta lo stato assentito presso la P.A..

Con riferimento agli illeciti edilizi descritti ai punti a) e b), si rileva la concreta difficoltà nel poter procedere con una richiesta di sanatoria dell'opera, in quanto tali abusi non rispettano i regolamenti edilizi e urbanistici comunali. Per il ripristino dello stato dei luoghi con l'eliminazione degli abusi citati ai punti a) e b) si stima un costo complessivo indicativo a corpo di € 40.000,00 (iva esclusa).
