**Tribunale Ordinario di Treviso**  
**Fallimento n. 40/2022**

**PERIZIA DI STIMA**  
**relativa a**  
**BENI IMMOBILI**

**Perito Stimatore: ing. Marco Battilana**

- Lotto 4

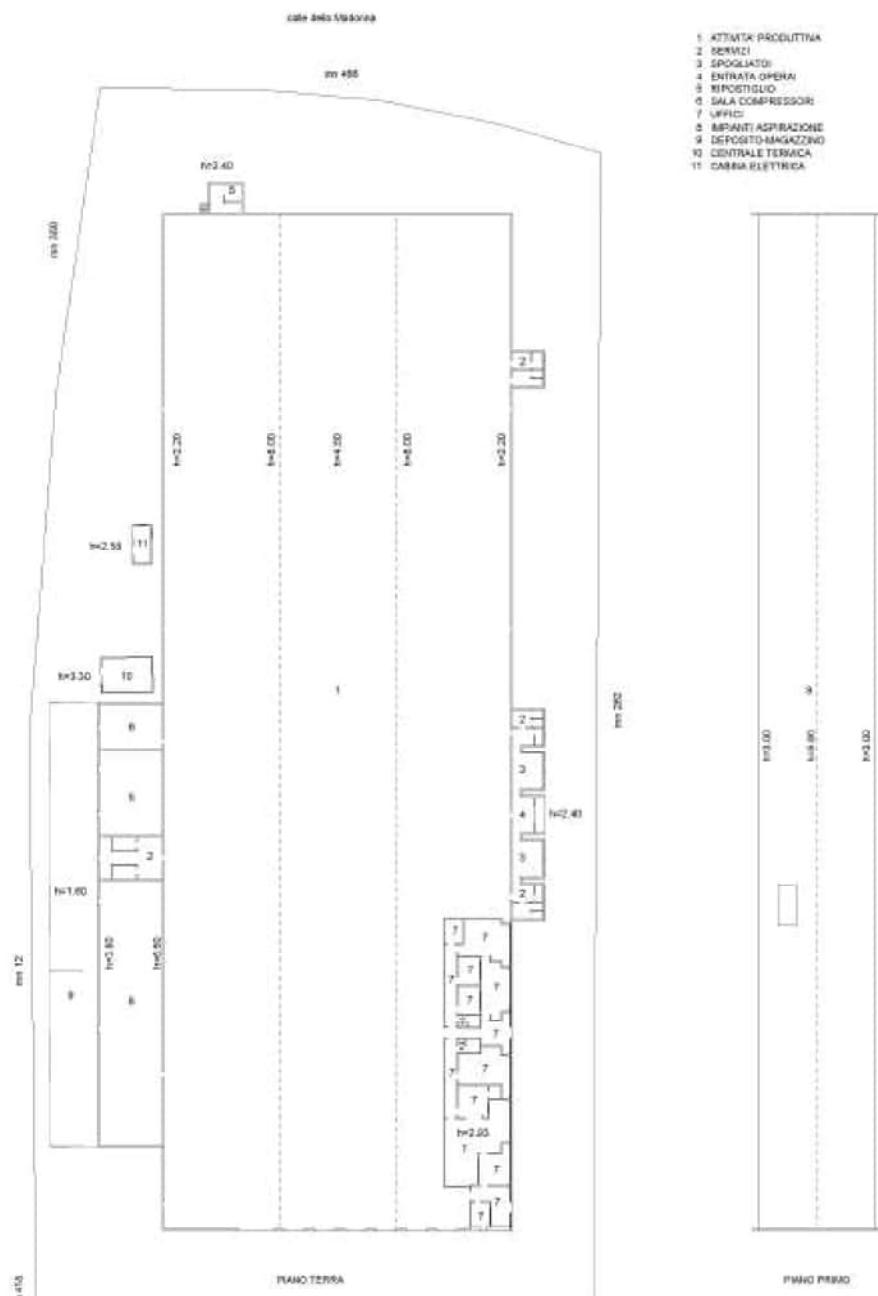
Fig. 3– Estratto Planimetrico catastale

Si riporta nel prosieguo, al fine di fornire un maggior dettaglio sulla distribuzione funzionale degli spazi, un estratto dell'elaborato grafico reperito presso la banca dati catastale dell'agenzia del territorio di Treviso che rappresenta il piano terra e il piano primo dell'unità immobiliare oggetto di disamina.

- in merito alla conformità dello stato di fatto, rispetto alle planimetrie catastali depositate presso l'ufficio Provinciale-Territorio di Treviso servizi catastali, si rileva che a seguito del sopralluogo in sito non sono emerse sostanziali difformità.

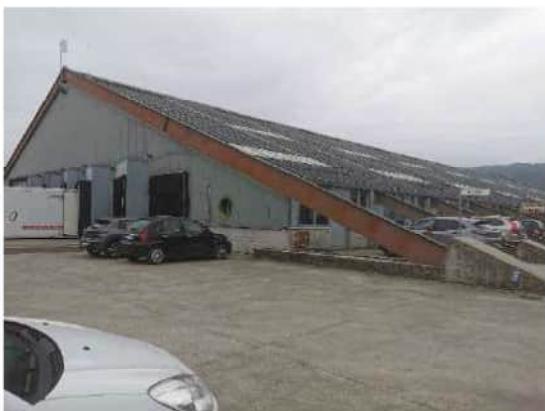
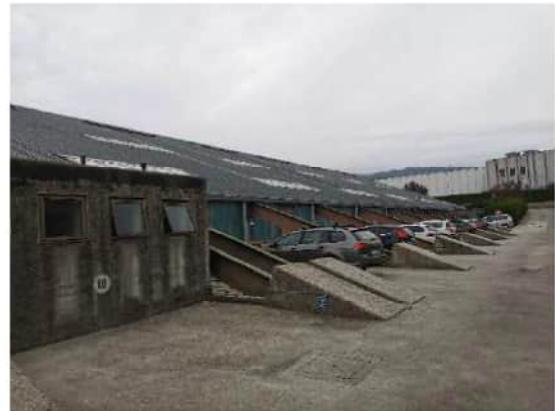
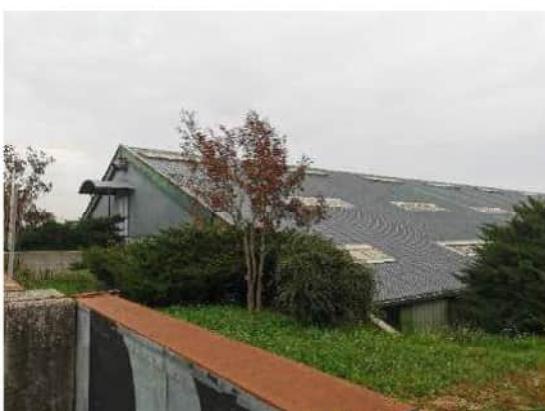
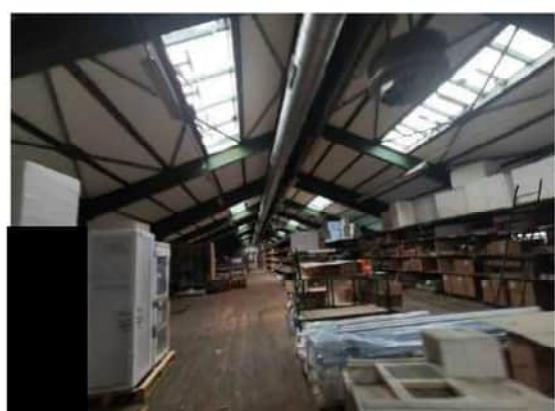
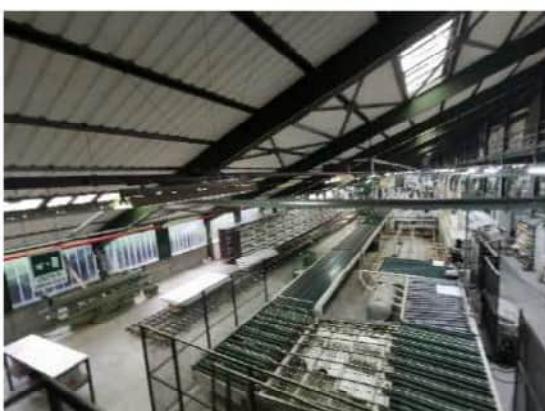
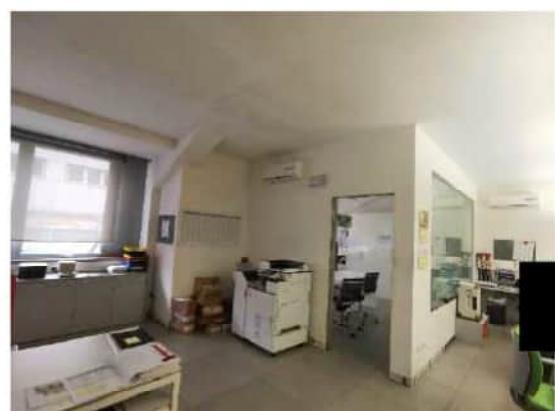
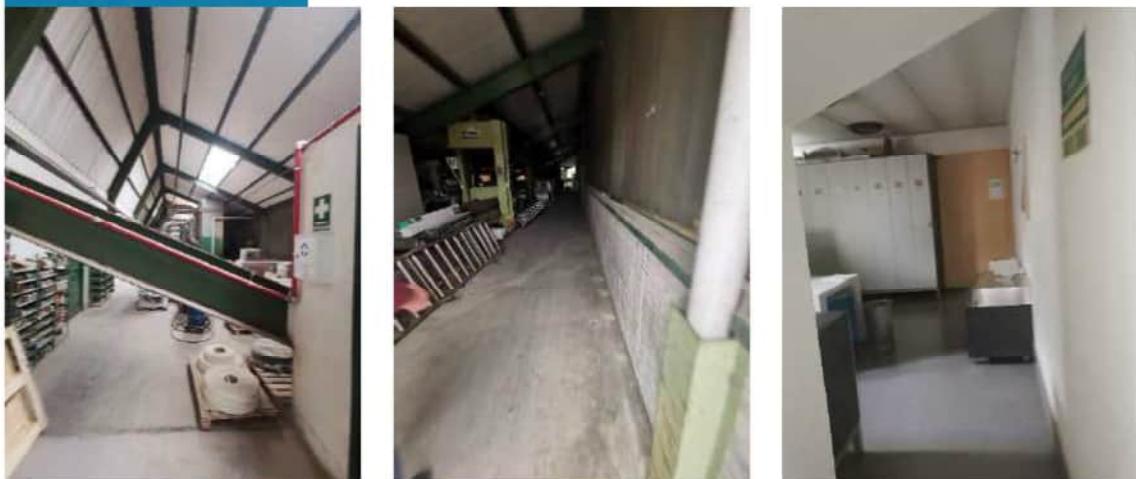
Fig. 4 – Panoramiche esterne e interne dell’immobile

- lo stato generale di conservazione/manutenzione del fabbricato industriale è da ritenersi in condizioni normali, ancorchè si ritengano necessari interventi/lavori di sistemazione di una

certa importanza (di cui si terrà conto nella stima finale, a seguito di indagini di mercato avvenute con il sopralluogo condotto in data 25/05/2023);

Si riporta in seguito un rilievo fotografico di dettaglio dell'immobile oggetto di disamina:

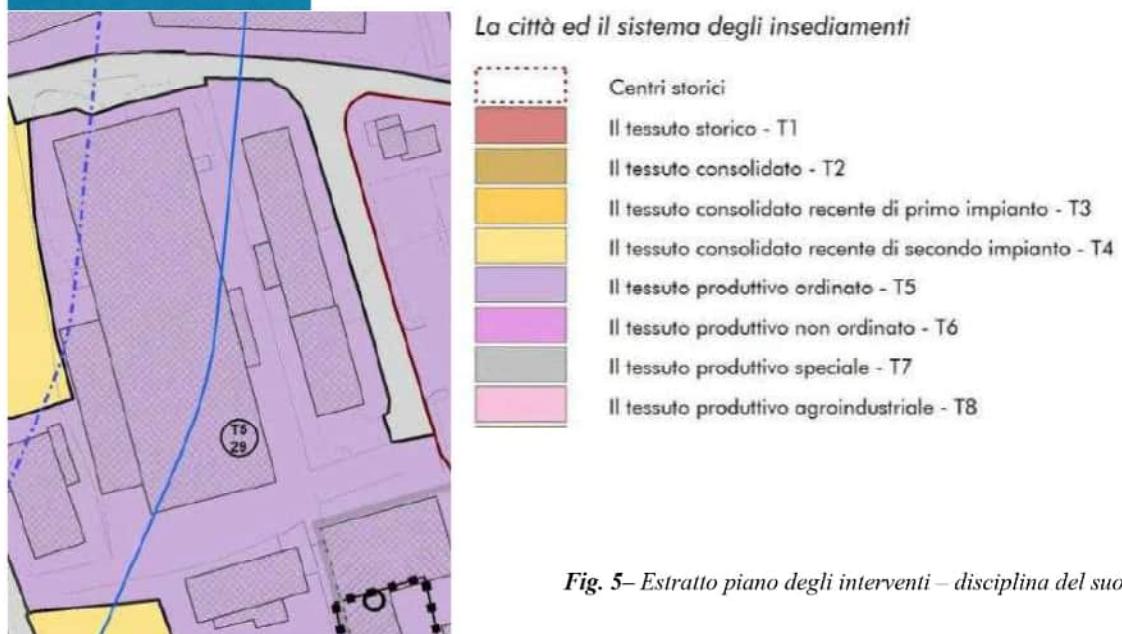
*Fig. 5 – Estratto piano degli interventi – disciplina del suolo*

- “*zona T5 - tessuto produttivo ordinato*” (art. 26 NTO), con particolare riferimento alla zona in esame questa si estende all’intero mappale 951 e per la maggior parte del mappale 4.
- “*viabilità*”, con particolare riferimento alla zona in esame questa interessa in minima parte il mappale 4 e l’intero mappale 466.

- *Vincolo paesaggistico D. Lgs 42/2004 – ex 431/1985* (art. 61 NTO) con particolare riferimento alla zona in esame questa si estende a parte del compendio;
- *Fasce di tutela idrografica principale e servitù idrauliche* (art. 81 NTO) con particolare riferimento alla zona in esame questa si estende a parte del compendio.

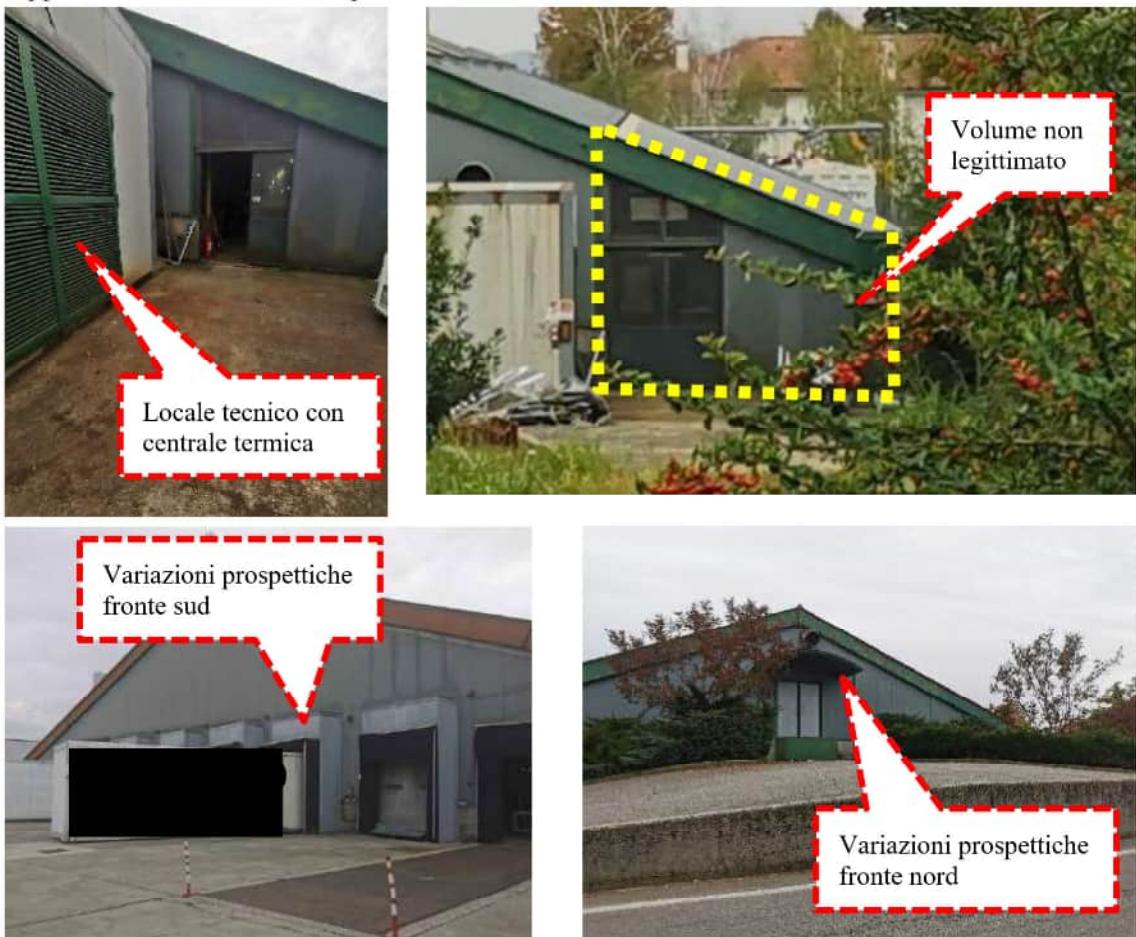
Fig. 6 – Panoramiche esterne e interne con indicazione delle difformità

Nella documentazione fotografica di seguito riportata vengono indicate, anche se per via sommaria (si precisa che l’incarico dello scrivente non consiste in un rilievo di dettaglio strumentale con conseguente restituzione grafica comparativa tra stato di fatto e stato assentito), le difformità agevolmente rilevabili e riscontrate sull’immobile rispetto a quello che invece

rappresenta lo stato assentito presso la P.A..

Con riferimento agli illeciti edili descritti ai punti a) e b), si rileva la concreta difficoltà nel poter procedere con una richiesta di sanatoria dell'opera, in quanto tali abusi non rispettano i regolamenti edili ed urbanistici comunali. Per il ripristino dello stato dei luoghi con l'eliminazione degli abusi citati ai punti a) e b) comprensivo dello spostamento della centrale termica all'interno del volume legittimato, si stima un costo complessivo indicativo a corpo di € 40.000,00 (iva esclusa).
