TRIBUNALE di TREVISO

Esecuzione Immobiliare n. 338/2023

## DESCRIZIONE dei BENI

Oggetto di pignoramento è un villino unifamiliare con garage e area scoperta di pertinenza, situati ad Asolo (TV) in Via Giuseppe Verdi n.17 e sviluppato su 2 piani fuori terra e su un piano interrato.

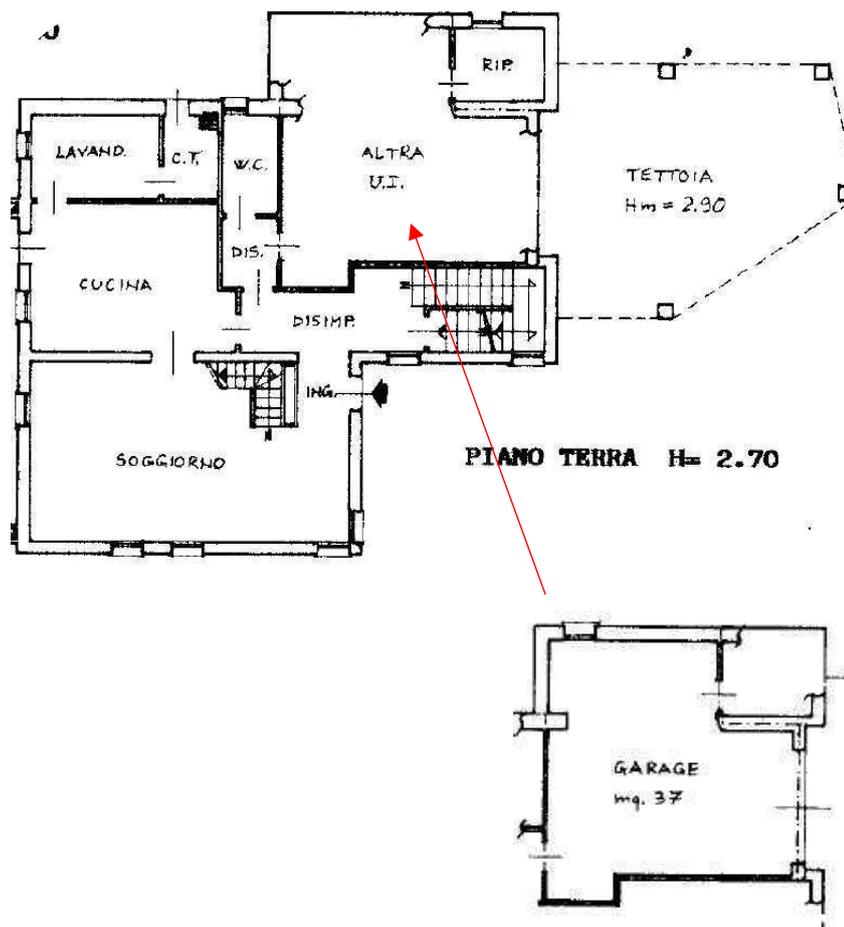
Estratto planimetria sub. 2 e sub. 3

L'unità abitativa è composta al piano terra da Ingresso, ampio Soggiorno, Cucina dalla quale si accede alla Lavanderia e alla Centrale Termica; tramite un

Disimpegno si accede ad un Antibagno che da un lato conduce ad un W.C., e dall'altro dovrebbe consentire l'accesso al Garage (sub. 3), collegato ad un Ripostiglio. Tuttavia, il varco risulta attualmente chiuso mediante una parete in cartongesso e questi vani risultano quindi accessibili solo dall'esterno; si segnala inoltre che nella porzione nord-ovest del van indicato come Garage (ma utilizzato come Ufficio) è stato ricavato, anche con l'ausilio di armadiature, un W.C.

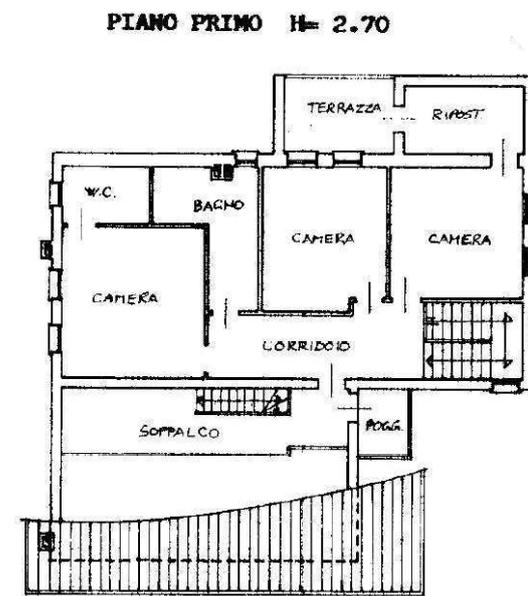
*Estratto planimetria sub. 2*

Dal Disimpegno si giunge, tramite un vano scale, al piano primo composto da un corridoio dal quale si accede a due Camere (una con Ripostiglio) con terrazzo, un Bagno e un'ulteriore Camera con W.C.; dal corridoio è inoltre possibile accedere ad un soppalco in legno, in affaccio sul Soggiorno con il quale è

collegato per il tramite di un'altra scala in legno; dal soppalco è infine possibile accedere ad un poggiolo.

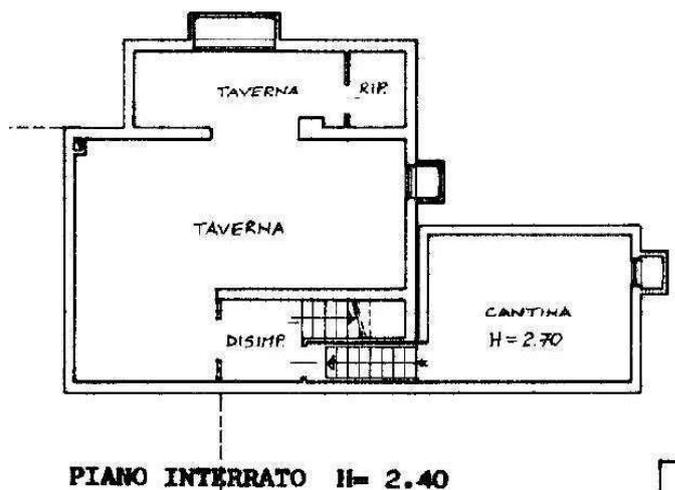
*Estratto planimetria sub. 2*

Il piano interrato, al quale si accede dal vano scale interno, è costituito da due vani adibiti a Taverna e un Ripostiglio, e tramite un'altra scala si scende al secondo livello interrato, costituito da un unico vano adibito a Cantina.

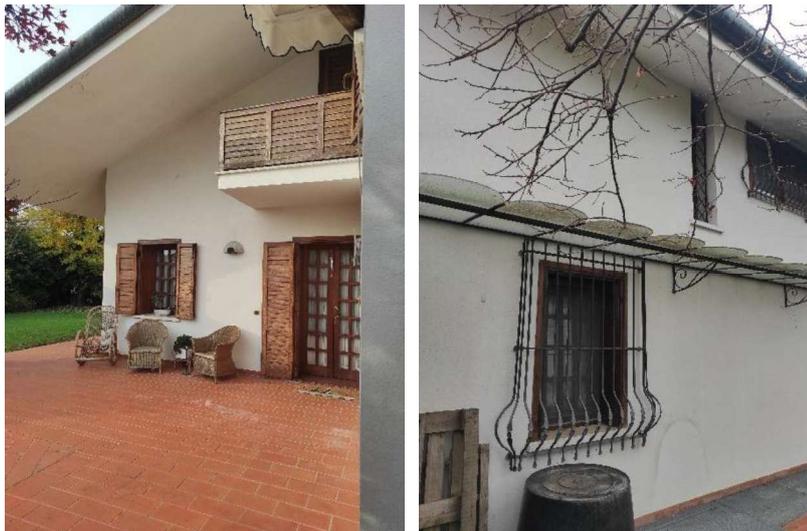
- **SERRAMENTI** → esterni stile “inglesina” con telaio in legno e vetro camera, con sistema anta-ribalta e oscuri sempre in legno; in alcune forometrie sono presenti delle grate metalliche a protezione; le porte interne sono in legno tamburato. Nell'Ufficio/Garage non è presente il basculante, sostituito a una parete in cui sono collocati una porta e una finestra in legno con vetrocamera, prive di alcun tipo di oscuro.

*Serramenti esterni e portoncino d'ingresso*

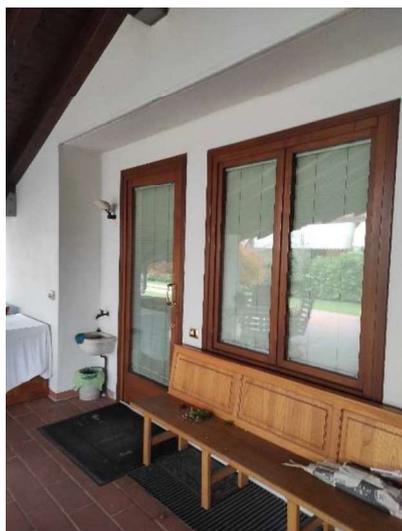
*Serramenti garage e interni*

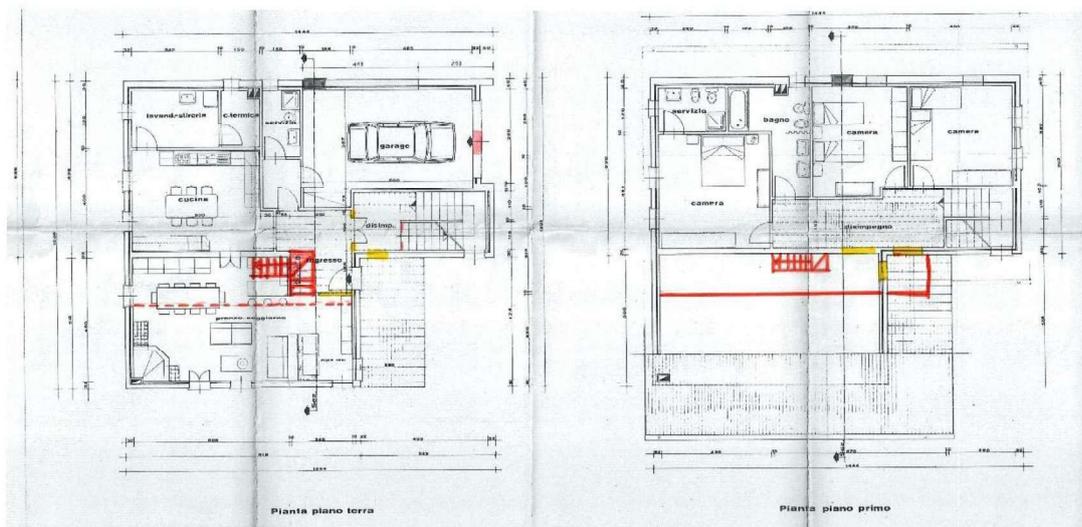
*Schema rossi/gialli*

Il confronto tra lo stato di fatto rilevato nel corso del sopralluogo svolto con lo stato autorizzato con la variante di cui il **Concessione Edilizia n. 32/85 del 09/02/1987**, le successive Varianti e Sanatorie ha evidenziato alcune difformità sia interne sia prospettiche.

Nello specifico, negli elaborati grafici non sono indicati il soppalco presente nel *Soggiorno* e la scala di collegamento con il piano terra, inoltre dal suddetto soppalco è stata aperta una porta di collegamento con la terrazza; inoltre, sul lato sud del *Soggiorno* erano previste due finestre ed una porta-finestra, mentre nella realtà sono state realizzate 3 finestre.

Si ritiene che buona parte delle difformità sopra elencate possano essere regolarizzate previa presentazione di una pratica edilizia in sanatoria (S.C.I.A. in sanatoria) e la corresponsione della sanzione amministrativa (€ 1.032,00 minima, salvo diversa determinazione dell'Ufficio Tecnico competente al termine della necessaria istruttoria); a tale importo vanno aggiunti i diritti di segreteria

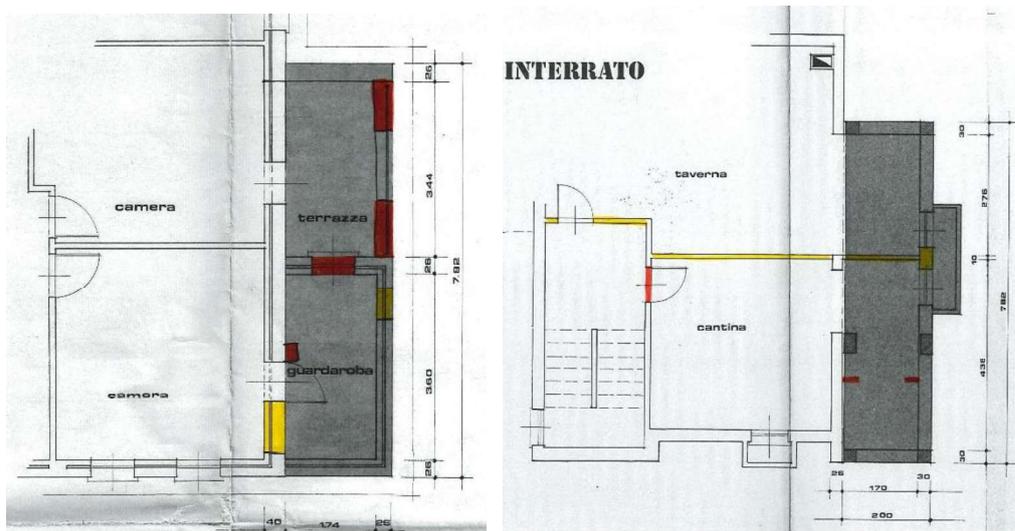
PIANO PRIMO e INTERRATO: Schema rossi/gialli

Nella **Concessione Edilizia in sanatoria n. 4344/95 del 17/04/1996** era previsto un ampliamento del fabbricato sul lato nord, dove al piano primo era prevista la creazione di un Ripostiglio e di una terrazza; nella realtà, la terrazza è stata

chiusa ed è stata annessa alla Camera 2 con conseguente modifica sia interna che prospettica. Nel Ripostiglio è stata chiusa la porta che avrebbe dovuto condurre alla terrazza, sostituita da una finestra sul lato nord. Al piano interrato la disposizione interna delle pareti divisorie è diversa rispetto a quanto previsto.

Diversamente, l'aumento di volume derivante dalla chiusura non autorizzata della terrazza si ritiene costituisca un abuso edilizio non sanabile, per il quale si dovrà provvedere al ripristino della situazione autorizzata, con una spesa che si stima in non meno di € 8.000,00/10.000,00.

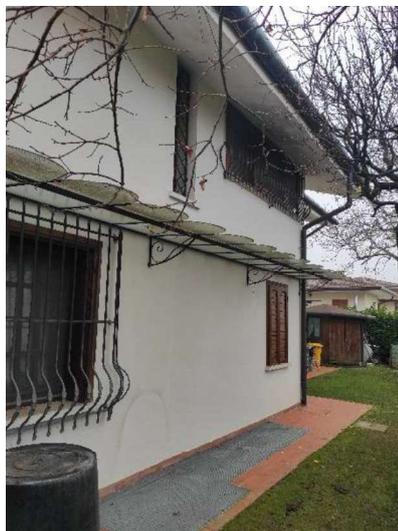
Prospetto nord

Nel Bagno 2, sempre al primo piano, era prevista un'unica finestra, in realtà le finestre presenti sono due, nel prospetto nord si segnala inoltre che era prevista una finestra nella Centrale Termica in realtà è presente una porta.

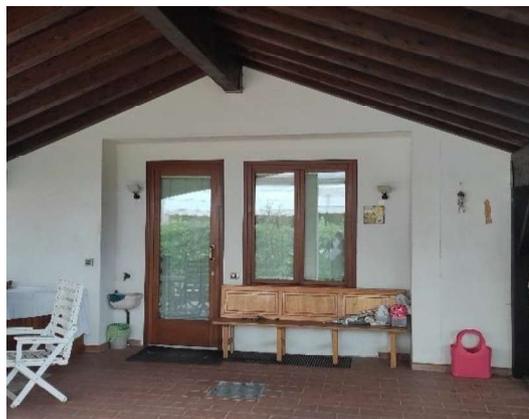
*Accesso garage*

Per quanto concerne il Garage (sub. 3) si segnala la presenza di un W.C. non segnalato negli elaborati; inoltre, il varco del basculante è stato parzialmente chiuso da muratura, con presenza di una porta e di una finestra.

Infine, si segnala che allo stato attuale il vano autorizzato come Garage, impropriamente utilizzato come Ufficio con la presenza di w.c., risulta privo di basculante, dovrà invero essere ripristinato lo stato autorizzato, con un costo che si stima in non meno di € 4.000,00. Peraltro, si ricorda che tale locale risulta nel possesso di terzi, da numerosi anni, ed oggetto di una causa civile tra questi e l'Esecutato 1.

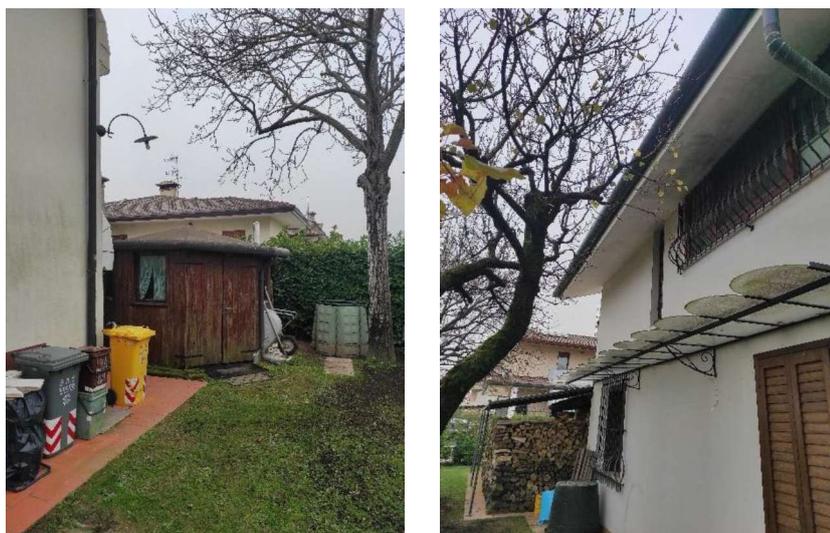
*Casetta in legno e pensilina*

Per quanto concerne l'area esterna, si rileva la presenza di una casetta in legno non indicata negli elaborati grafici ma tuttavia rientrante nei limiti previsti dall'art. 35 del RE vigente; sul lato nord è presente una pensilina in vetro e metallo, mentre sul fronte est, in continuità con la pensilina presente, è stata posizionata una struttura in metallo utilizzata per il ricovero della legna.

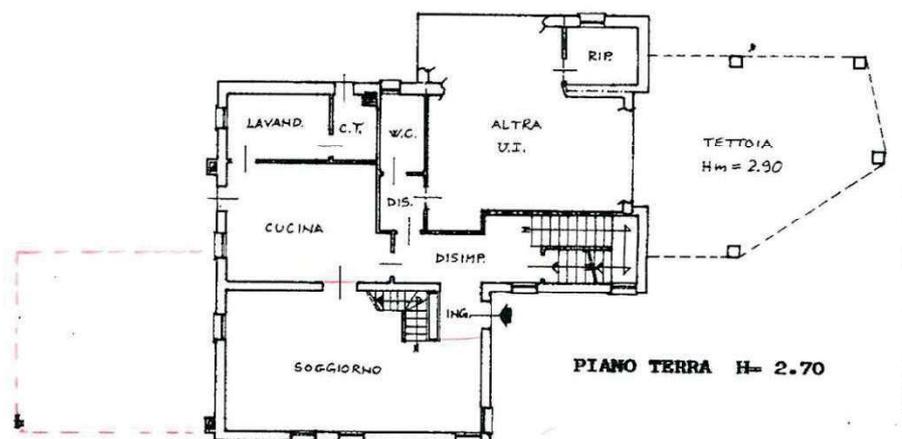
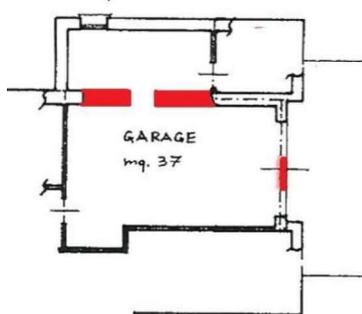
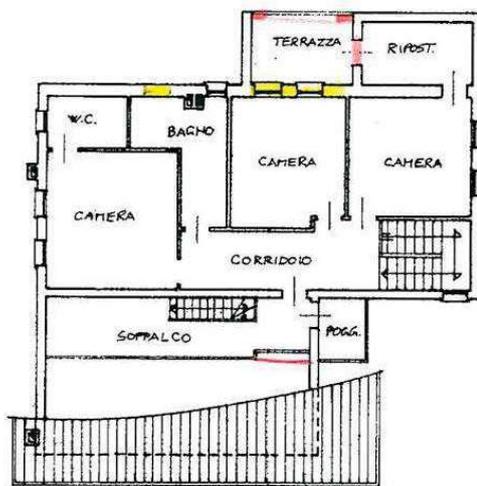
PIANO PRIMO H= 2.70

Il confronto tra lo stato di fatto rilevato nel corso del sopralluogo svolto con le planimetrie catastali hanno permesso di rilevare alcune difformità: al piano primo, come già indicato nel paragrafo precedente, la terrazza è stata chiusa con conseguente annessione alla Camera 2; rilevate variazioni nelle forometrie indicate (chiusura di alcune finestre, apertura di altre), assenza della tettoia autorizzata posta sul lato ovest.

Allo stato attuale, quindi, le planimetrie catastali non rappresentano lo stato di fatto; per la loro regolarizzazione si dovrà pertanto procedere alla presentazione di una pratica DOCFA di variazione catastale ad un costo che si identifica in € 70,00/planimetria quale tributo catastale, salvo diversa determinazione da parte dell'ufficio preposto, e di € 1.000,00 (esclusi oneri fiscali e spese vive)

relativi alla prestazione professionale del tecnico incaricato della predisposizione e deposito della pratica catastale.
