**TRIBUNALE ORDINARIO DI VENEZIA
CAUSA CIVILE R.G. N. 7194/2022**

RELAZIONE DEL C.T.U. con risposte alle osservazioni delle Parti

L'immobile oggetto di studio è un appartamento sito in Jesolo Lido, Via Mincio n. 8 (erroneamente in atti è indicato il n. 6).

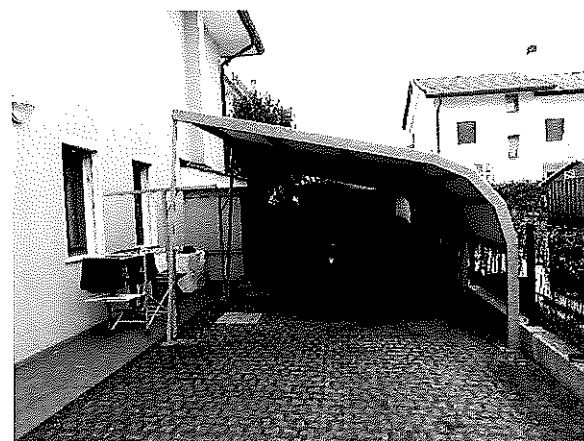
Foto 7 – Vista da Via Ticino. In primo piano la struttura in metallo a copertura di automobili

- 4) Sullo scoperto comune è presente una costruzione prefabbricata con struttura portante in acciaio zincato e copertura in tessuto impermeabile. Essa è stata realizzata in assenza di autorizzazione e non rispetta la distanza dai confini di proprietà. Dovrà essere demolita con costi stimati pari a €. 2.000,00 oneri compresi.

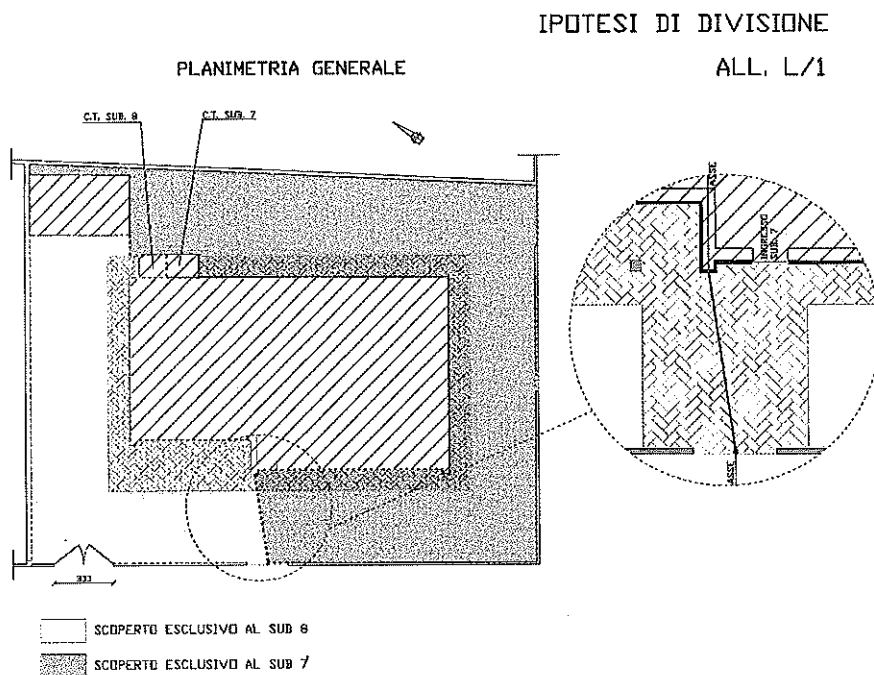
In questo allegato trova modifica anche la larghezza del nuovo cancello carraio che viene ridotta a m. 3,00 per i motivi che verranno spiegati nel capitolo delle risposte alle osservazioni del CTP arch. Secchiati.

In figura si riporta l'ALLEGATO L/1. Per più chiare informazioni consultare l'Allegato L/1
Architetto Franco Davanzo – Ordine degli Architetti della Provincia di Venezia n. 2824
Galleria San Donato n. 4/17 – 30027 SAN DONA' DI PIAVE - VE-
TEL. 0421- 487834 – mail: studio.davanzo@pec.fsd.it

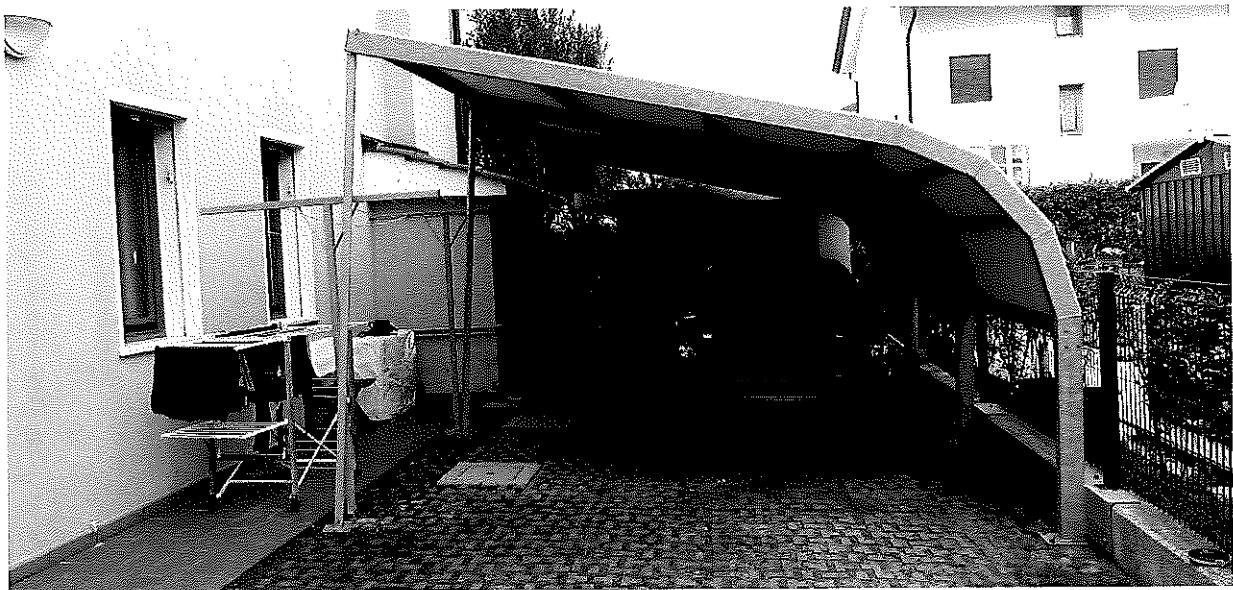
Al proposito osservo che l'art. 91 del Regolamento Edilizio (ALL. M) al Comma 5 lettera b prevede:
"b) Affinchè le strutture di arredo non siano considerate vere e proprie costruzioni e non rientrino nella fattispecie d'intervento edilizio devono avere le seguenti caratteristiche:

- *Le strutture di arredo devono essere realizzate in strutture leggere, legno/metallo e/o similari, con copertura in telo, arelle, cannucciati, con esclusione di qualsiasi opera muraria, prive di qualsiasi tipo di copertura fissa – ad eccezione di quella lamellare orientabile, oppure fissa ma opportunamente distanziata, per l'ombreggiamento della struttura stessa – e/o di tamponamento laterale;*
- *Distanza da confine di proprietà ml. 1,50, salvo che tra le parti confinanti interessate non venga stipulato un accordo sottoscritto con firme autenticate che preveda una distanza inferiore... (omissis)*

La struttura in metallo adibita ad autorimessa
