TRIBUNALE DI VERONA
ESECUZIONI IMMOBILIARI

PERIZIA DI STIMA
LOTTO UNICO

Procedura esecutiva n. 168/2023 RGE

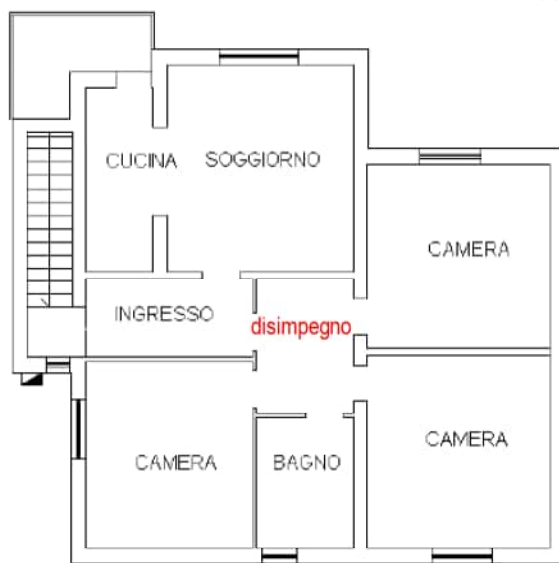
PRIMO PIANO

Planimetrie catastali di raffronto C.E.U. fg. 9 – m.n. 1580 sub 40 con rilievo CTU

H = 2.84m

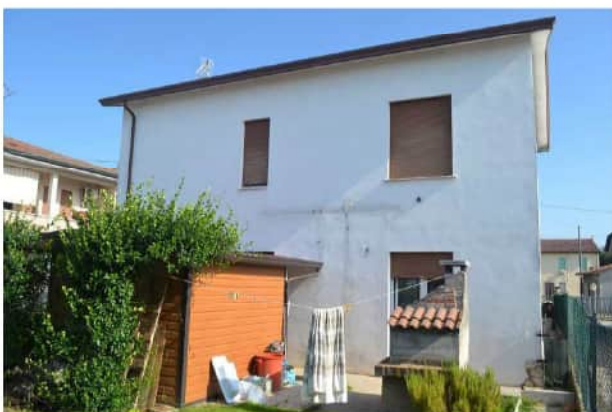
foto 1 - vista dal giardino sud del compendio bifamiliare sul m.n. 20, dove si osserva l'annesso accessorio denunciato in Comune ma non al catasto (in basso a sinistra nella foto) e con i segni di deterioramento sulla parete che, assieme al permanere delle sporgenze originarie dei davanzali, fanno pensare che l'applicazione del cappotto sia stata dichiarata ma mai davvero eseguita

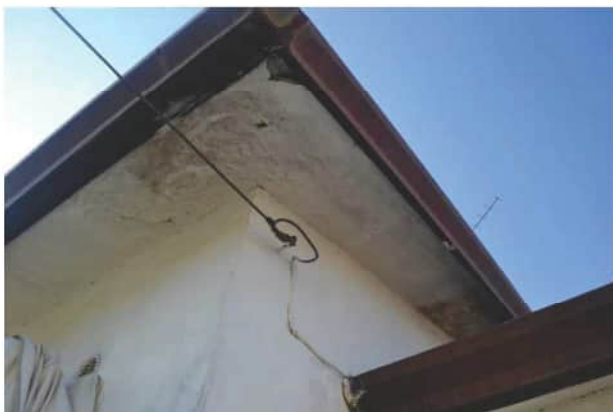
foto 2 - angolo nordovest del fabbricato, visto dal poggiolo dell'appartamento al primo piano. Le cornici di gronda mostrano segni di esteso deterioramento delle finiture all'intradosso delle sporgenze di copertura. Il ragguaglio empirico è incompatibile con l'esecuzione di qualsivoglia "riqualificazione" termica delle componenti opache d'involucro.

Considerata la sostanziale corrispondenza architettonica dello stato di fatto con quanto riportato nell'ultimo progetto autorizzato - conforme anche alla planimetria catastale reperibile in atti - non risultano evidenze di abusi edilizi nelle unità oggetto di stima. Le difformità rilevate sono sanabili con una spesa tecnica preventivabile in euro 3.000,00 al netto d'Iva e oneri riflessi. Applicare dieci centimetri di cappotto su tutte le componenti opache verticali, in primissima battuta, comporterebbe una spesa di circa euro 22.000,00, oltre all'Iva e ai necessari impianti di cantiere.

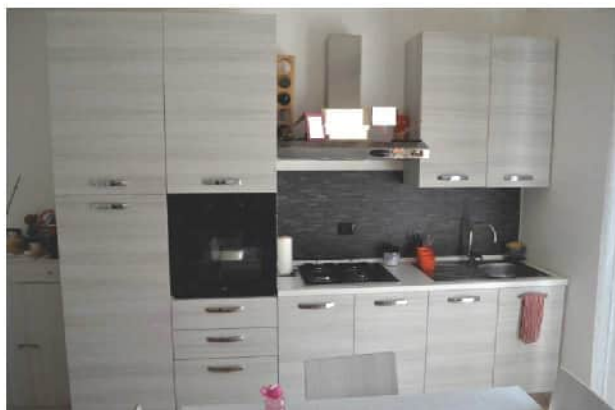
foto 3 - scorcio interno della zona cucina del m.n. 20 sub 3, visto dalla parete opposta del locale, che funge anche da sala da pranzo e da secondo soggiorno. Amministrativamente e catastalmente la destinazione d'uso è invertita con quella dell'ingresso/soggiorno
