TRIBUNALE CIVILE E PENALE DI VERONA

PROCEDURA ESECUTIVA IMMOBILIARE

N° 217/2022

RELAZIONE DI ACCERTAMENTO PERITALE

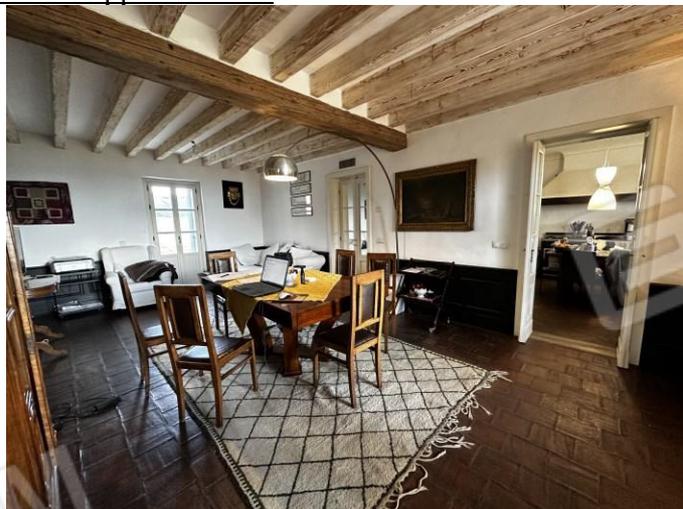
PIANO TERRA - Appartamento:

Il piano è suddiviso in più accessi dall'esterno, un soggiorno con pranzo, una cucina, un angolo cottura con pranzo, una camera, due ripostigli, una cabina armadio, due bagni (uno senza sanitari); completa il piano un vano scala comune (sub.5) con pedate in pietra anticata; presenza di un monta persone (al momento del sopralluogo non funzionante quindi inaccessibile) E due portici.

Tutte le superfici murarie risultano intonacate (a mano per rendere antiquato l'aspetto delle pareti) e tinteggiate; presenza di soffitti con applicati dei travetti in legno. La pavimentazione è di diverse tipologie; troviamo dal gress, al cotto, al legno.

Il bagno 1 è al grezzo PRIVO DI sanitari; il bagno 2, di ampia superficie, presenta rivestimento in ceramica (tipo mosaico) e risulta completo di tutti i sanitari con vasca.

Rispetto allo stato concessionato lo scrivente ha rilevato modifiche alla distribuzione interna e prospettiche.

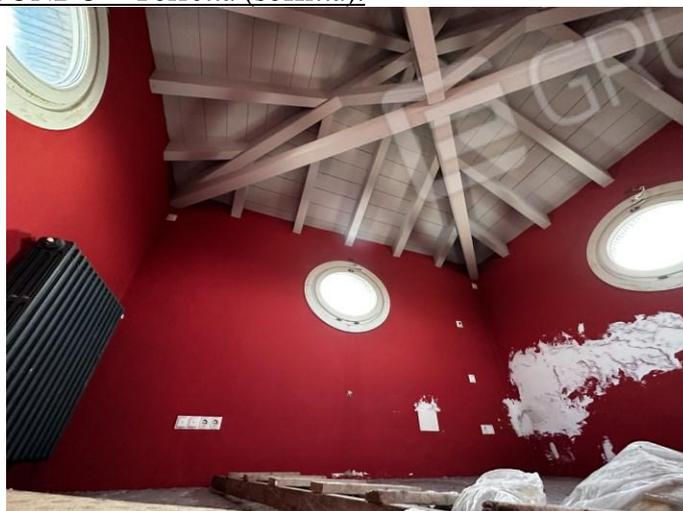
PIANO SECONDO – Torretta (soffitta):

L'accesso alla soffitta avviene attraverso una botola.

Trattasi di un unico locale adibito a soffitta.

Le superfici murarie sono intonacate e tinteggiate; presenza di macchie di umidità con ammaloramento dell'intonaco.

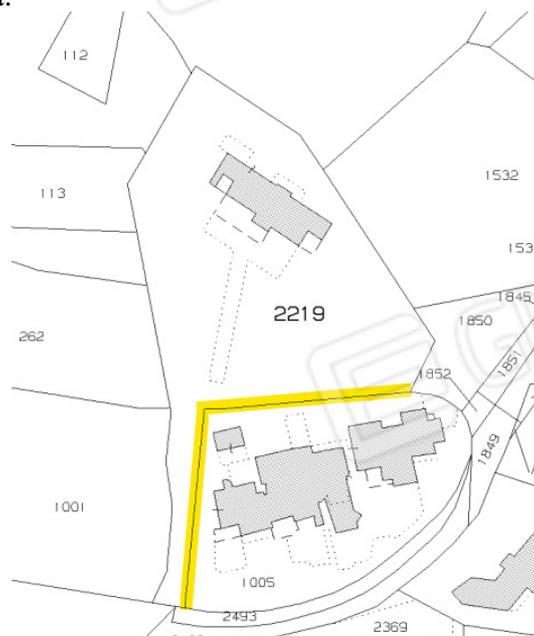
parte del confine verso il mappale 1005 di proprietà di terzi non risulta coevo con la mappa catastale. Il limite Ovest del sub. 8 non oggetto di pignoramento risulta più attinente allo stato dei luoghi. Vedasi porzione di mappa sottorappresentata.

Per i tratti evidenziati in giallo i confini attuali risultano da verificare con eventuale apposizione di nuovi termini, per confermare questa tesi sarà necessario incaricare un topografo che effettui una verifica dei confini.
