TRIBUNALE CIVILE E PENALE DI VERONA

PROCEDURA ESECUTIVA 264/22

VALUTAZIONE DI STIMA IMMOBILIARE

PER LA DETERMINAZIONE DEL VALORE DEGLI IMMOBILI PIGNORATI

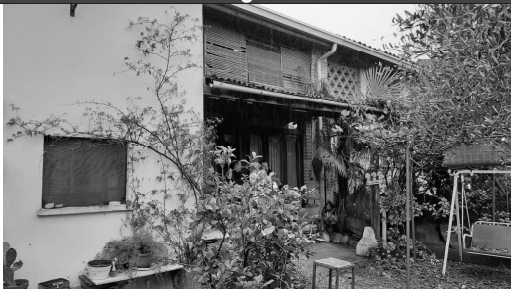
Rilievo fotografico : esterno	
<p>Breve descrizione (S)</p> <p>Porzione di fabbricato costituito da abitazione cielo/terra su due piani (PT e 1°) con soggiorno, cucina, tre camere letto singole, due bagni e garage, con area esterna pertinenziale.</p>

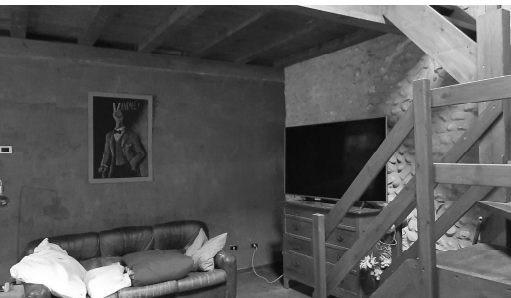
Rilievo fotografico : Interno	
N.C.E.U.	Fg.20 PT-1 mp.16 sub.2 PT mp.16 F1 sub.19 sub.7 bcnc S1 mp.16 sub.10
Rendita	A/3 € 232,41 C/6 € 59,50
Localizzazione	Via Quartieri n.11 (VR)
Anno	1999
Destinazione	Civile Abitazione
Tip.Immobiliare	Usato
Tipologia Edil.	Porzione fabbricato Cielo Terra
Superficie Commerciale Totale (SC)	MQ. 195
