TRIBUNALE DI VERONA
ESECUZIONI IMMOBILIARI

PERIZIA DI STIMA

LOTTO UNICO

Esecuzione Immobiliare	NN. 147/2023 R.G.E.
Giudice	Dott.sa Paola Salmaso
Creditore precedente	[REDACTED]
Parte eseguita	[REDACTED]

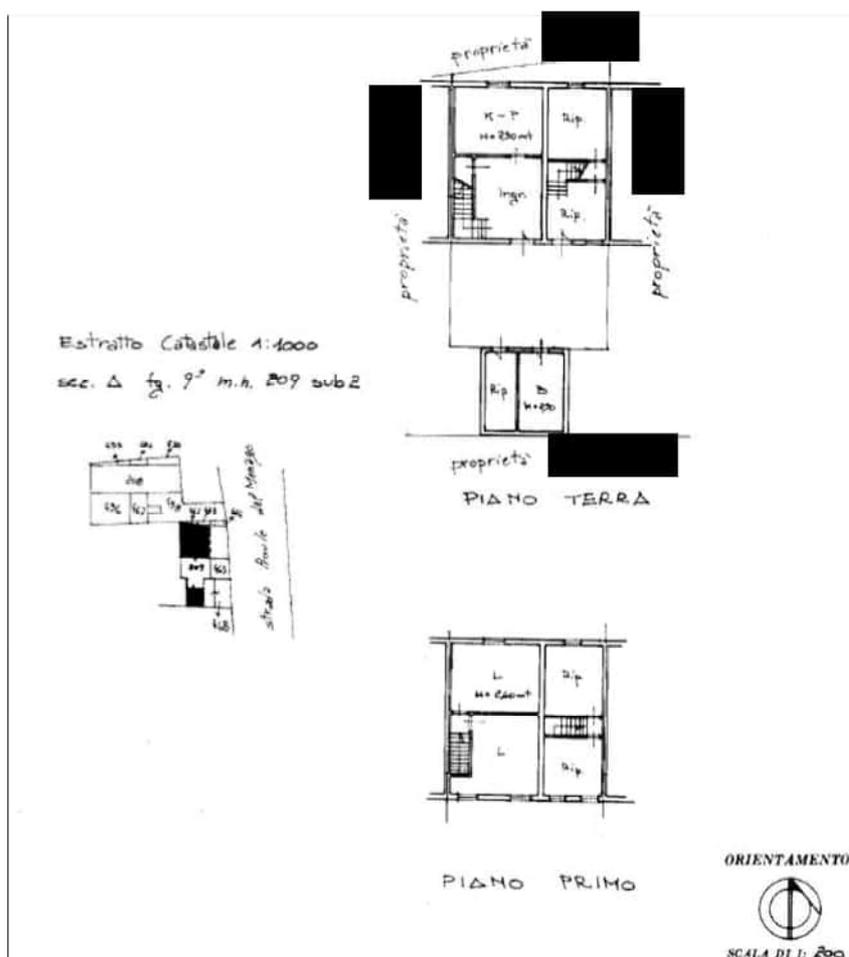
Figura 2 - Planimetria catastale in atti, part. 209, sub. 2

Si propone di seguito la planimetria catastale dell'immobile, in atti presso la banca dati catastale. Dalla stessa si evidenzia come il bene in esame, parte di un edificio a schiera, sia composto da un corpo di fabbrica principale distribuito su due piani, da un bagno e ripostiglio esterni, oltre ad aree cortive.

La planimetria catastale in atti al catasto fabbricati (vedi figura 2), presenta delle difformità rispetto allo stato di fatto dell'immobile, come rappresentato nella planimetria dello stato di fatto rilevato (figura 7).

- non è rappresentata la tettoia antistante il bagno e ripostiglio esterni;
- è difforme il numero ed il posizionamento delle aperture perimetrali a servizio dell'abitazione;
- non è rappresentato un vano latrina presente al piano terra dell'abitazione;
- non è rappresentata una porta interna, presente al piano terra, che funge da collegamento fra le due porzioni che costituiscono l'abitazione.

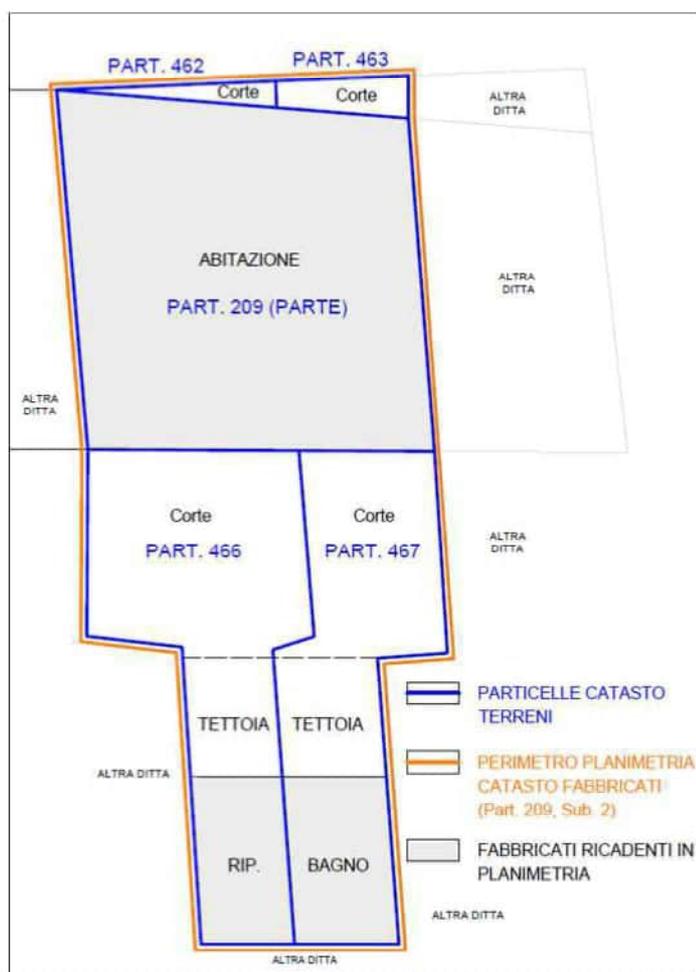
Figura 4 - Sovrapposizione catasto terreni - fabbricati

In buona sostanza, come si evince nell'immagine sopra riportata, a seguito di una variazione, agli atti dal 2007, la particella 209 sub. 2, è stata divisa, al catasto terreni, in quattro particelle (part. 209 parte, part. 462, part. 463, part. 466, part. 467), mentre la planimetria al catasto fabbricati è rimasta immutata (part. 209, sub. 2).

Come si evidenzia nell'immagine, le particelle individuate al catasto terreni, corrispondono al perimetro della planimetria al catasto fabbricati, e quindi vi è una corrispondenza, quanto alle consistenze, fra i beni oggetto di esecuzione, come riportati in planimetria (catasto fabbricati), e le particelle individuate nella mappa (catasto terreni): 209 (parte), 462, 463, 466, 467.

Si tratta quindi di modifiche che non incidono sulla consistenza dei beni oggetto della procedura esecutiva, ma solo sulla loro individuazione catastale.

Per quanto esposto al precedente Capitolo D.1.2, nel caso in esame non ci si può

limitare alla correzione della planimetria, adeguando le piante allo stato di fatto. In quanto la variazione catastale dovrà essere accompagnata dall'allineamento degli identificativi fra il catasto terreni e fabbricati, con la divisione dei beni in più particelle fra loro "graffate" e in più planimetrie. Ferme restando le consistenze dei beni, che restano immutate, come illustrato in precedenza.

Il costo di dette modifiche ed adeguamenti, comprensivo dei diritti catastali, può essere stimato in **€ 2.500,00**.

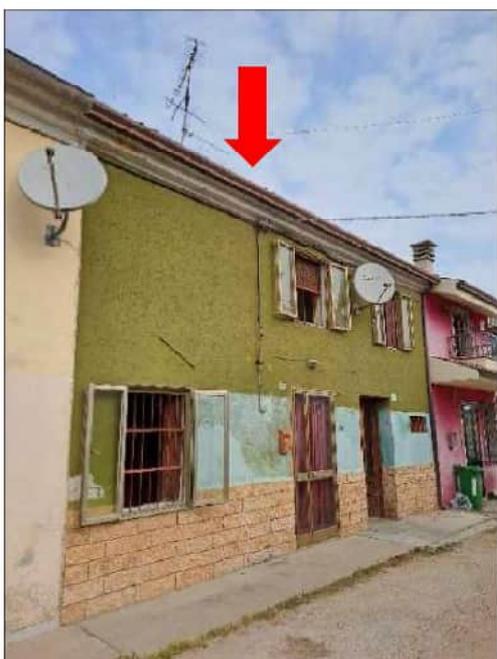
L'area esterna e le facciate, sia del fabbricato che dei servizi pertinenziali si trovano in pessimo stato di manutenzione.

Vista facciata principale (sud), dalla corte

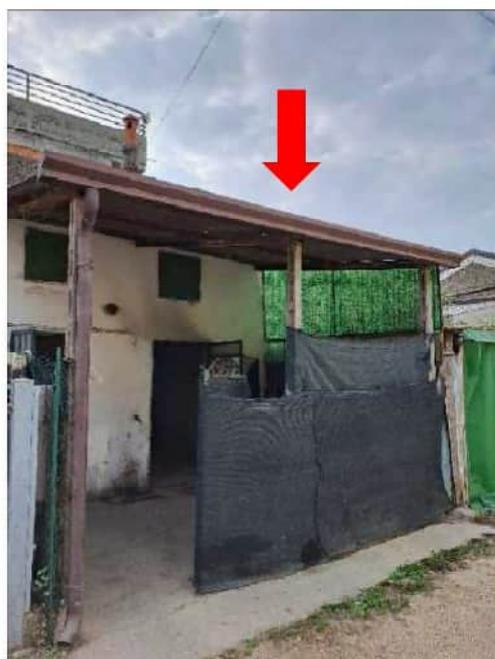
Vista locali di servizio esterni dalla corte

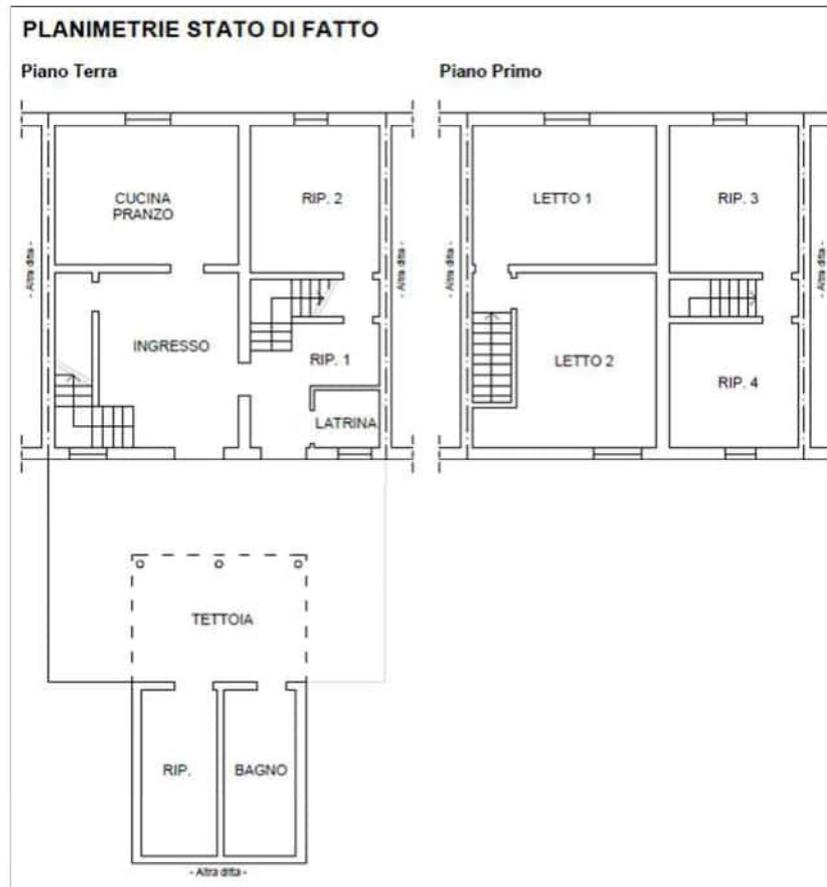
Figura 7 - Planimetria stato di fatto rilevato

L'abitazione presenta una pianta quadrata ed è divisa, a mezzo di un muro centrale, in due settori dotati di ingresso autonomo e autonomo vano scala interno di raccordo fra i due piani.

Le due porzioni sono fra loro collegate unicamente a mezzo di una porta interna, posta al piano terra.

La porzione di sinistra (guardando la pianta), si costituisce, al piano terra, di un vano ingresso prospiciente il perimetro sud, ed una stanza prospiciente il perimetro nord. Al piano primo si trovano due stanze da letto.

La porzione a destra (guardando la pianta), presenta al piano terra un locale ingresso-ripostiglio prospiciente il perimetro sud dell'immobile, una latrina, oltre ad un ulteriore vano prospiciente il perimetro nord. Mentre al piano primo si trovano altri due locali.

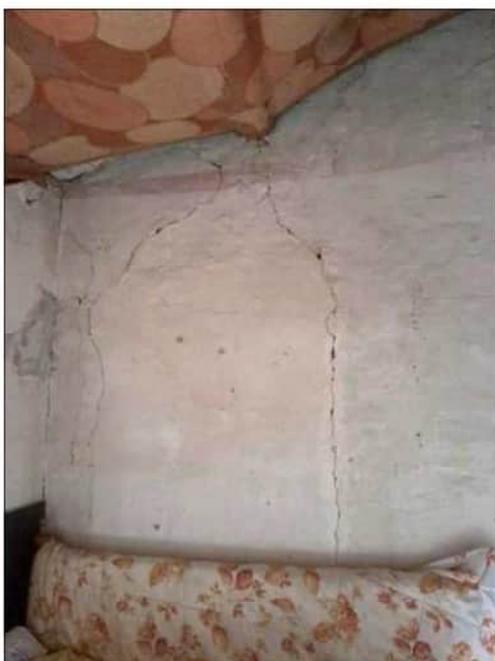
Lo stato manutentivo delle strutture è pessimo.

In più punti si sono rilevate fessurazioni sulle pareti perimetrali.

Particolare fessurazione muri perimetrali

In generale la condizione delle strutture non è compatibile con un normale utilizzo del bene, salvo interventi di ristrutturazione totale dell'immobile.

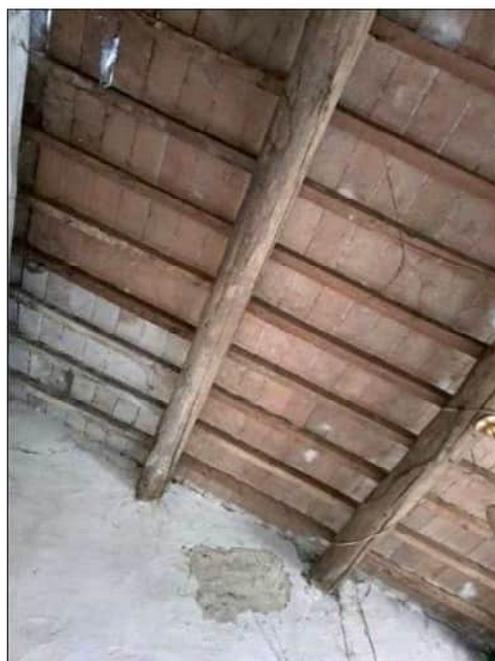
La copertura presenta una struttura in legno con travi principali e travetti secondari su cui poggiano delle tavelle in laterizio pieno. In corrispondenza della porzione di sinistra dell'unità, la copertura è controsoffittata con pannelli lignei in materiale leggero, mentre nella porzione di destra dell'unità la copertura è mansardata.

In particolare i solai in legno (porzione destra) e la copertura non possono essere recuperati e necessitano di un integrale rifacimento.

Particolare copertura in legno

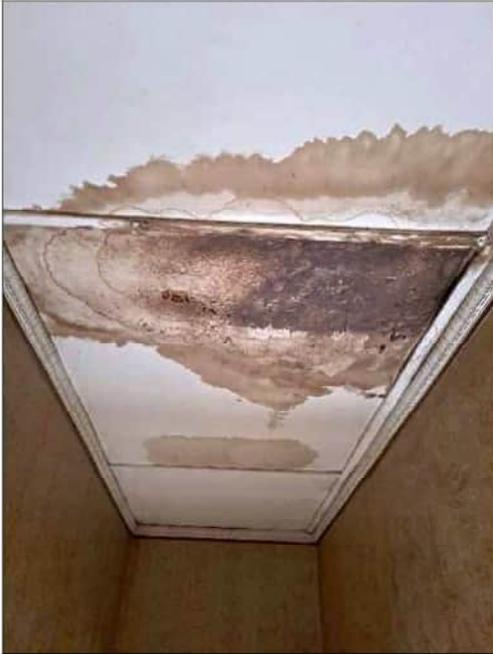
Con riguardo alle finiture va rilevato che, quando non assenti, presentano una tale condizione di degrado da non poter essere in alcun modo considerate ai fini valoriali in sede estimale. In altri termini, è come non ci fossero.

Particolare controsoffitto ammalorato

In generale la condizione delle finiture (serramenti, pavimenti, rivestimenti, intonaci, ecc.) non è compatibile con un normale utilizzo del bene, salvo un loro completo rifacimento

nell'ambito di un intervento di ristrutturazione totale dell'immobile.

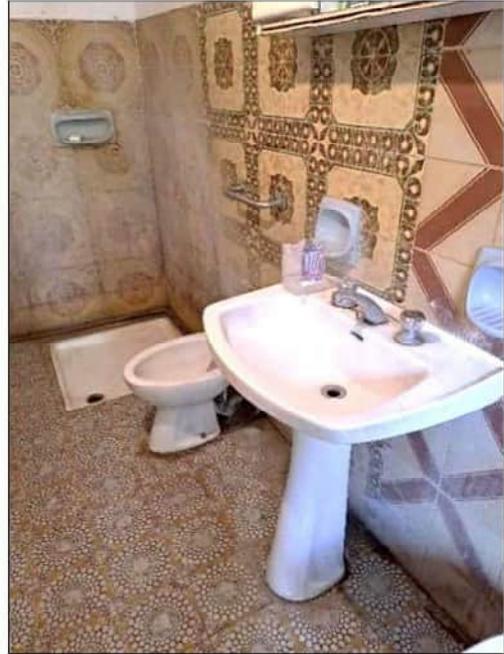
Particolare sanitari bagno esterno

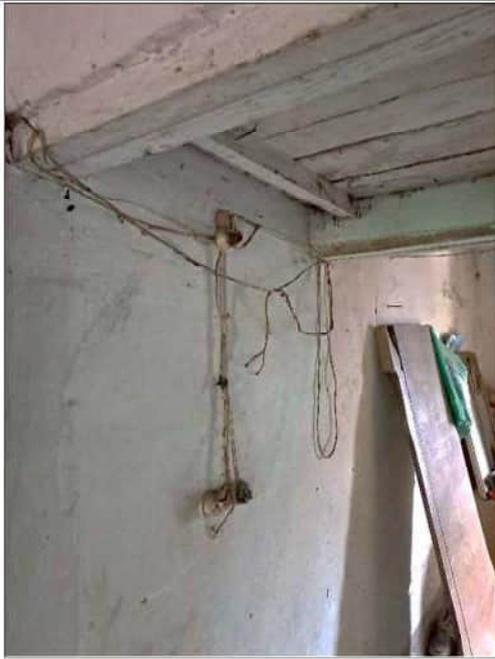
- Impianto elettrico: presente e funzionante, non a norma.
- Impianto di riscaldamento: assente.
- Impianto di raffrescamento: assente.
- Impianto idrico: presente, non a norma, con pozzo di prelievo collocato all'interno del bagno e autoclave priva di accumulo.
- Impianto fognario: presente, non a norma. L'unità non è allacciata alla fognatura pubblica, e lo smaltimento avviene a mezzo di due fosse biologiche collocate nell'area antistante la latrina ed il bagno esterno.

Particolare rete impianto elettrico

Lo stato degli impianti è tale da non consentire alcun recupero dei medesimi, salvo il loro integrale rifacimento nell'ambito di una ristrutturazione totale dell'immobile.

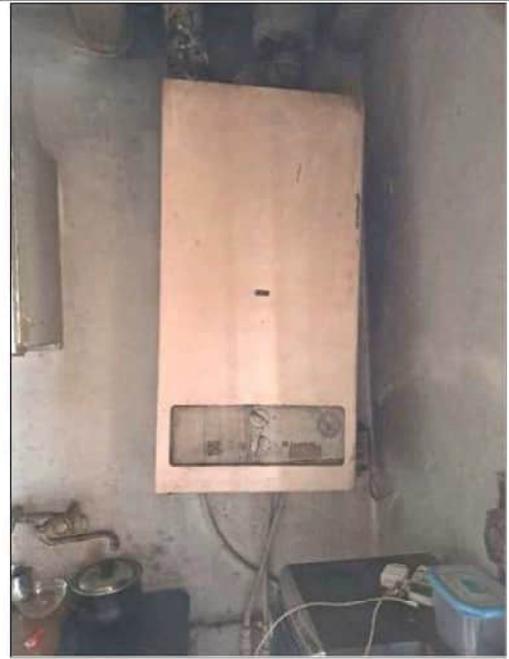
Particolare vecchia caldaia non funzionante

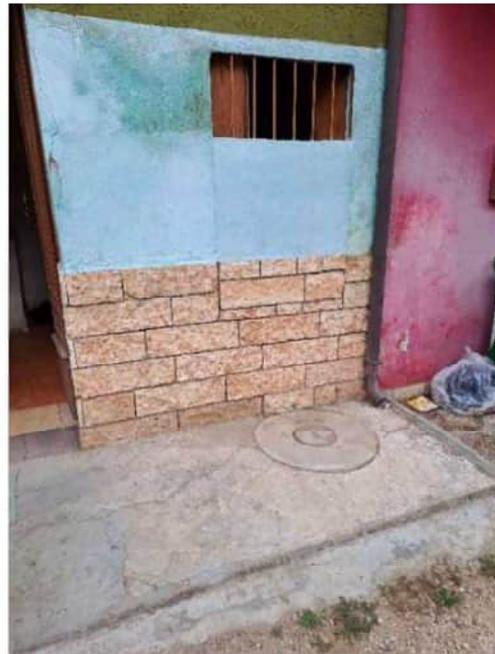
Particolare biologica a servizio latrina

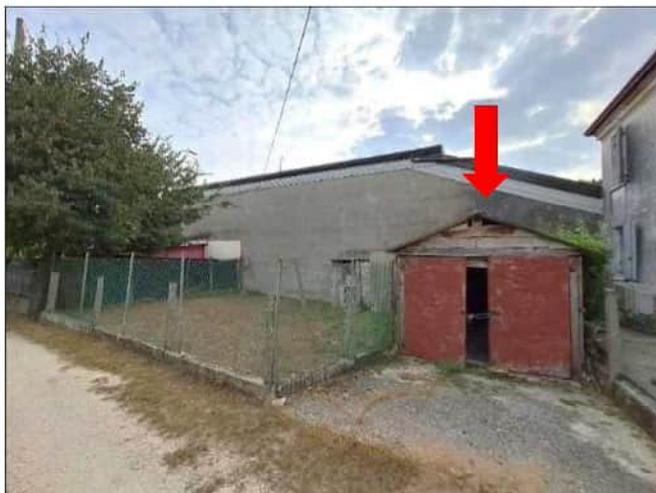
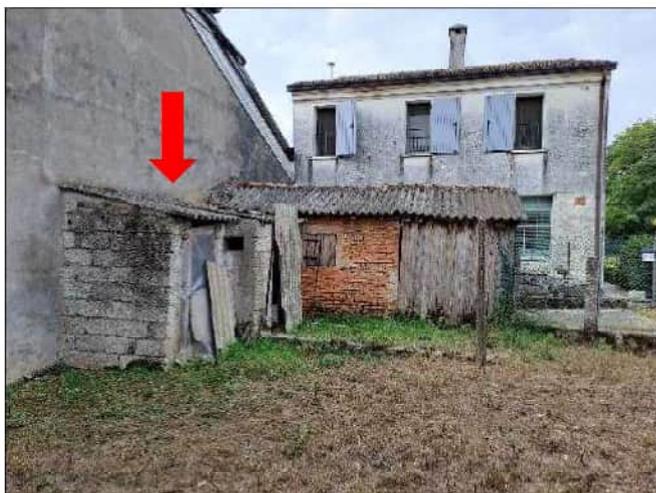
Da rilevare che sul terreno sono stati edificati alcuni manufatti, evidenziati nelle foto che seguono.

Vista terreno pertinenziale e manufatti ivi esistenti

Nel complesso il terreno pertinenziale si trova in una condizione di ordinarietà, fatta salva la presenza dei manufatti sulla cui connotazione ai fini urbanistici diremo nel seguito.

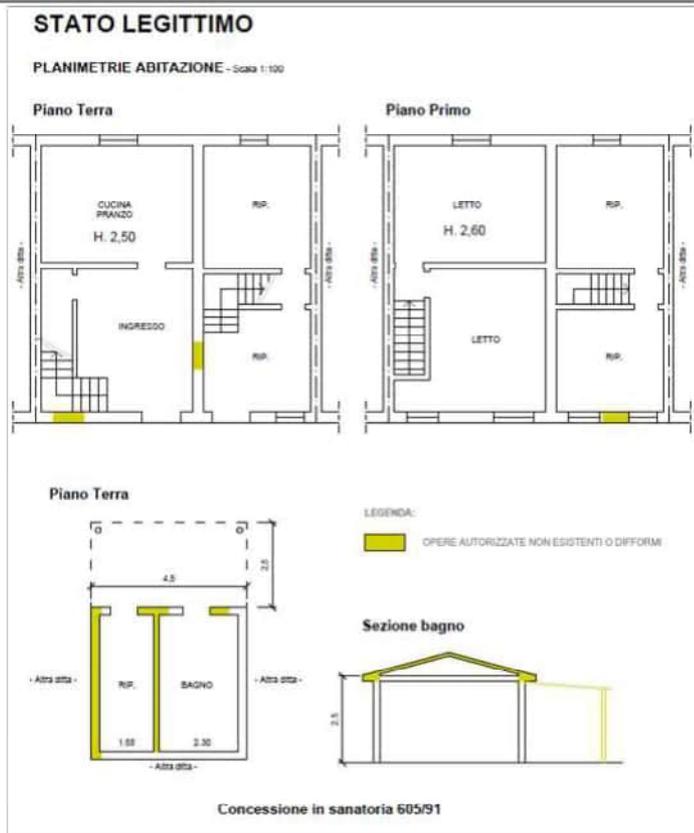
Figura 9 - Elaborati grafici stato legittimo - approvato

Al fine di meglio esplicitare le difformità riscontrate si riportano di seguito gli elaborati grafici di comparazione fra lo stato legittimo e lo stato di fatto in cui si trova l'immobile.
