TRIBUNALE DI VERONA
ESECUZIONI IMMOBILIARI

PERIZIA DI STIMA

LOTTO UNICO

Esecuzione Immobiliare	N. 248 /2022	Prossima udienza 20.12.2023
Giudice	Dott.ssa PAOLA SALMASO	
Creditore procedente	[REDACTED]	
Parte eseguita	[REDACTED]

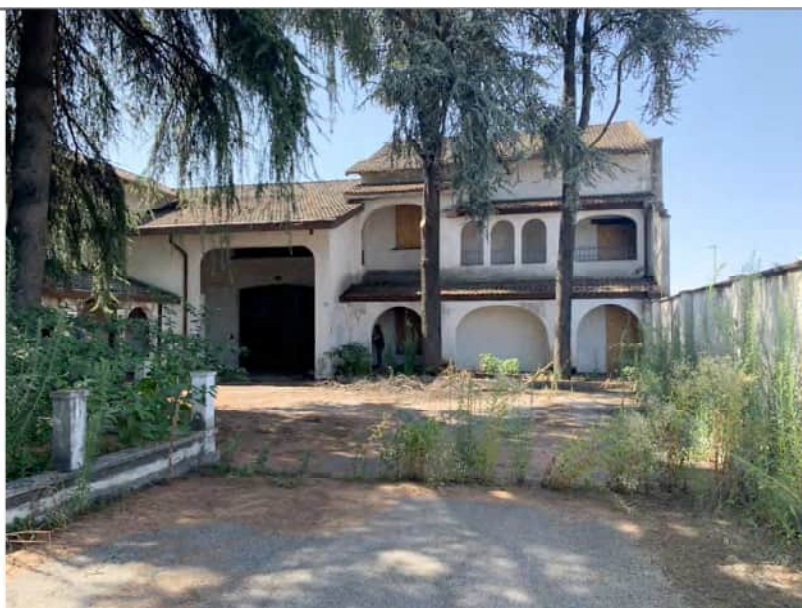
Vista d'insieme dall'area di pertinenza comune m. 103 sub 10

L'immobile in esame versa in cattivo stato conservativo ed è di superficie commerciale complessiva pari a circa mq. 1.455,00; in dettaglio, è disposto su due livelli fuori terra e, con riferimento alla planimetria catastale, così composto:

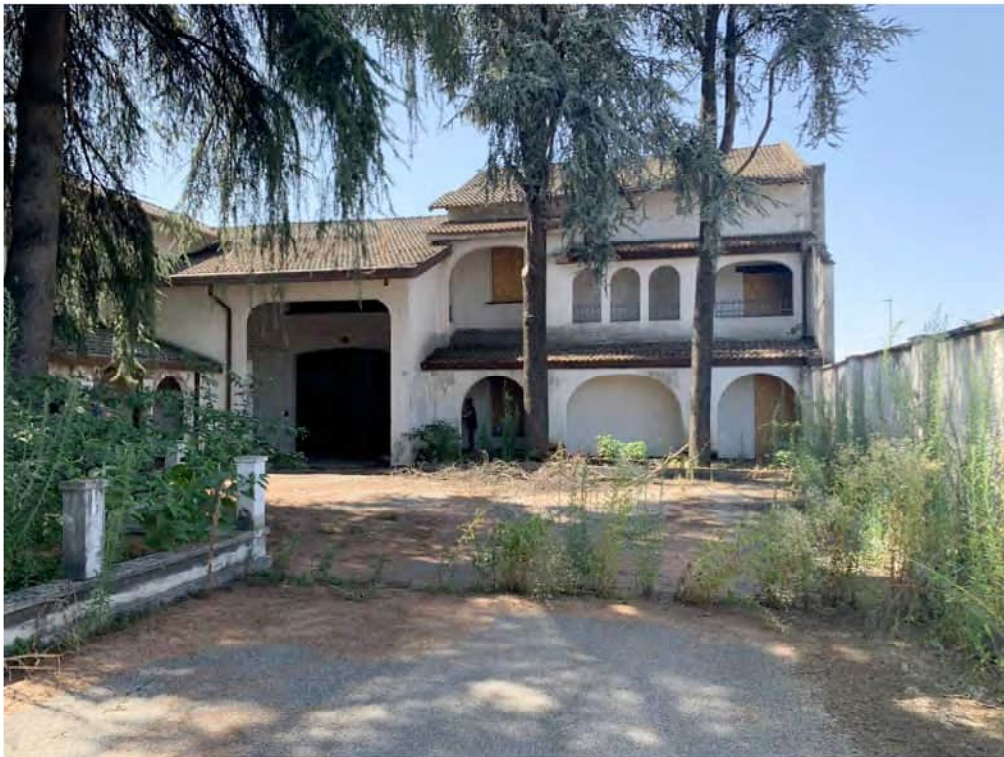
Struttura	materiale: c.a. condizioni: mediocri.
Copertura:	tipo: misto, materiali: c.a. e legno, manto di copertura: parte in coppi e parte in lastre di Eternit condizioni: mediocri. Nota: trattasi di una copertura che necessita di controlli periodici con eventuali conseguenti interventi di tipo conservativo o anche di sostituzione. Pertanto ai fini della stima si terrà conto sia della vetustà dell'immobile che delle caratteristiche tipologiche della copertura. In alcuni punti della copertura si riscontrano già dei fori.

Prospetto Nord

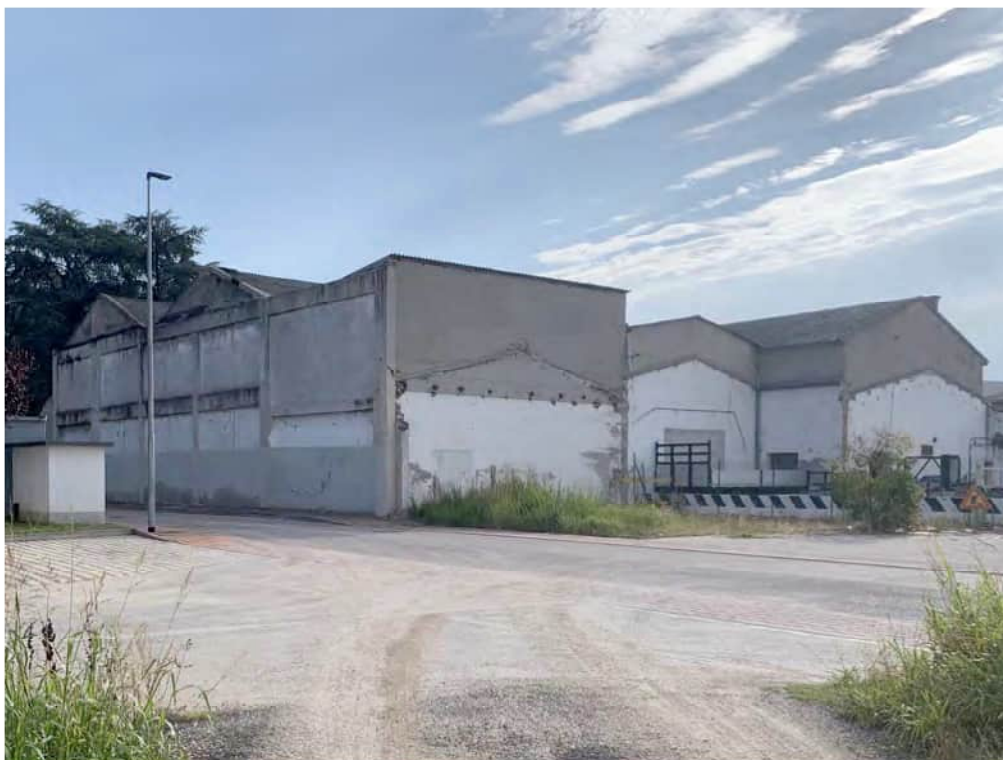
Prospetto lati Sud ed Ovest

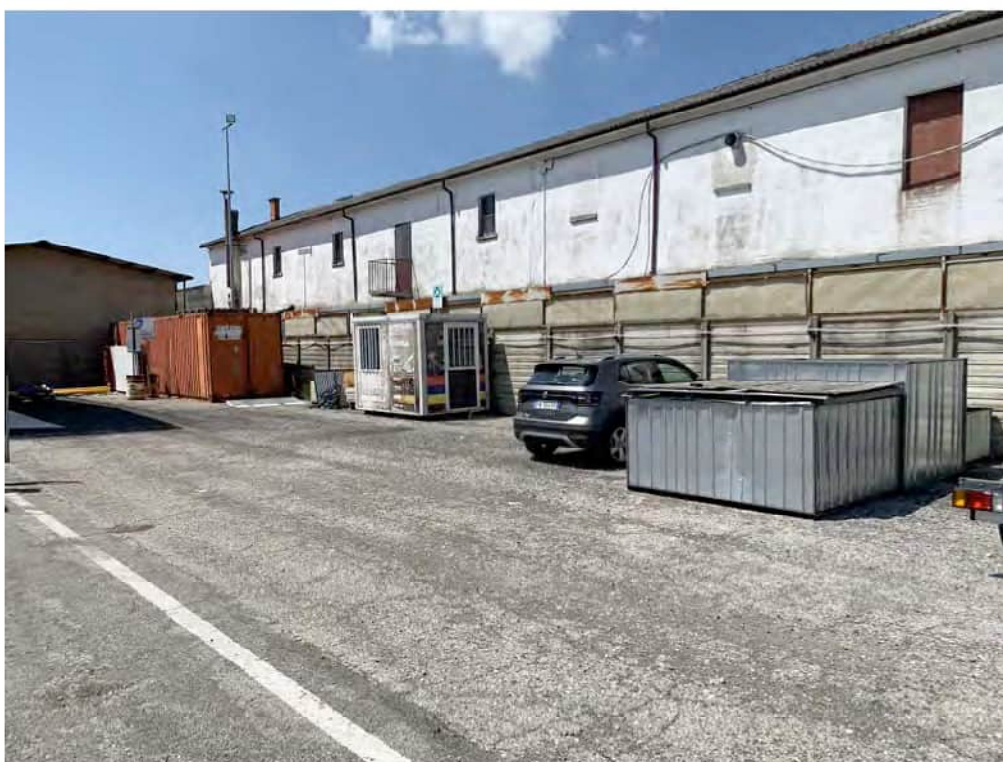
Prospetto Est

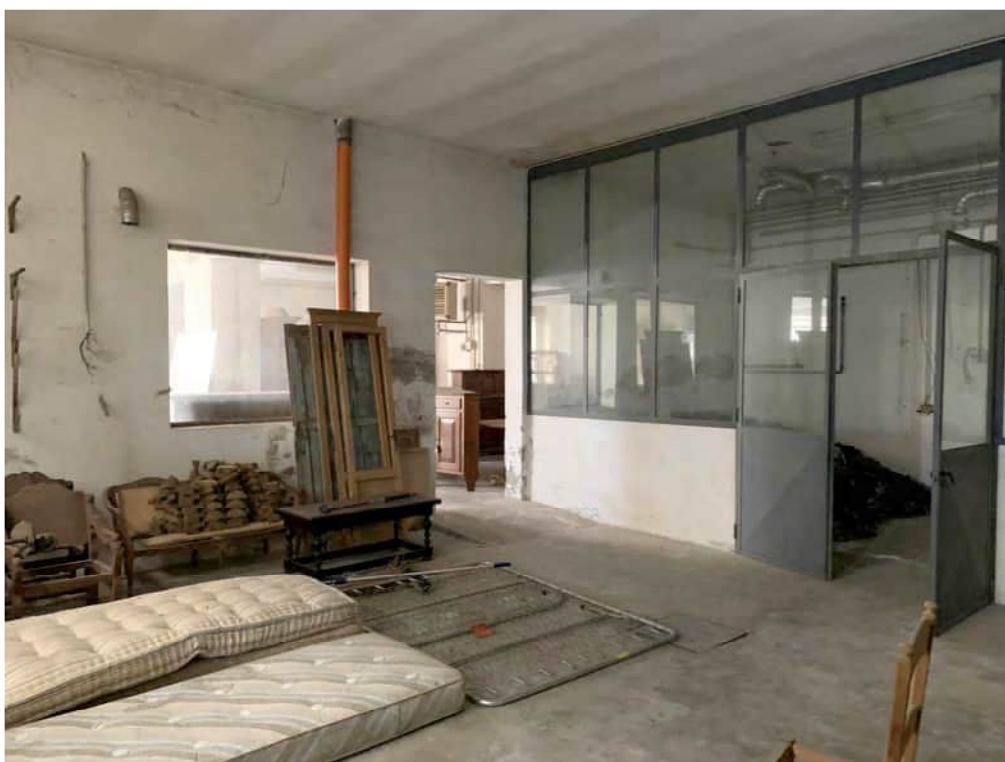
Lucidatura 1

- nella zona Sud, il locale laboratorio (al C.F. indicato come lucidatura) è suddiviso in due ambienti tra loro comunicanti e separati da una vetrata su muretto;
- il locale laboratorio (al C.F. indicato come lucidatura) è separato dal locale magazzino da una vetrata a tutta altezza;
- diversa posizione di porte e finestre interne con inserimento di nuove aperture e/o con chiusura di altre;
- nella zona magazzino la scala di collegamento con il Piano Primo risulta diversa per posizione e forma.

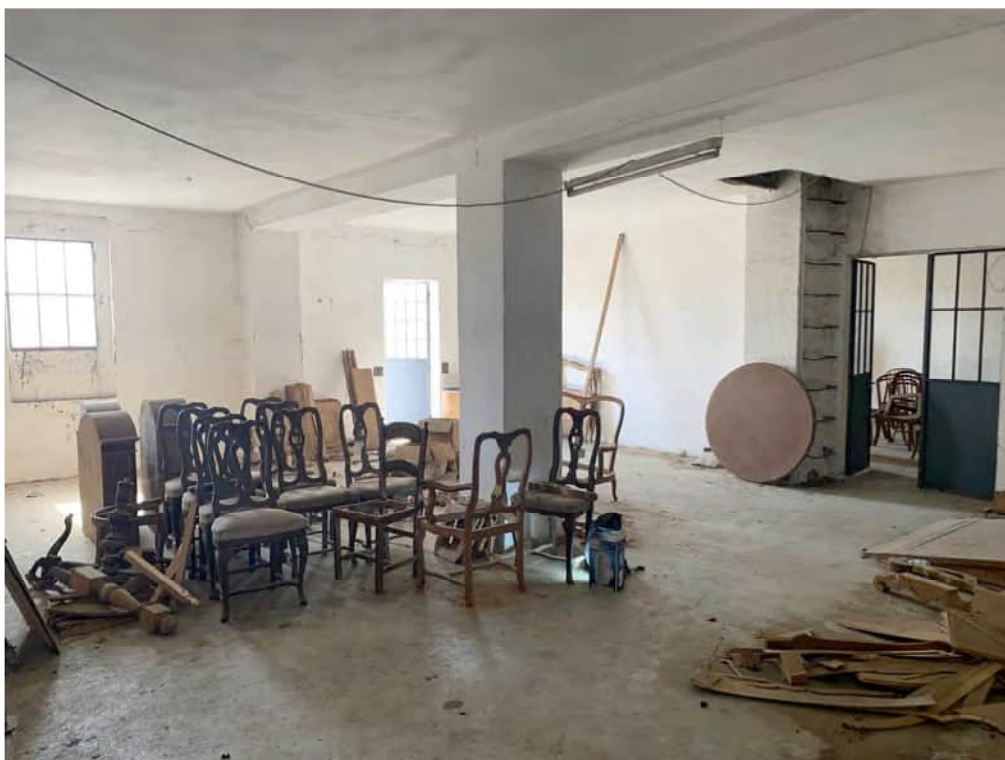
Esposizione 1

- nella zona Est, non è rappresentato il balcone del locale esposizione 1,

- nella zona Est nel locale laboratorio (al C.F. indicato come esposizione) è presente un balcone – difformità non sanabile;
- nel successivo locale esposizione lato Est, le due finestre sono state murate; lo stesso è di consistenza maggiore in quanto comprende il disimpegno di collegamento all'unità limitrofa M. 103 Sub 9 e con cui risulta ancora comunicante;
- nella zona Ovest, inserimento di porte e finestre interne tra i locali esposizione.

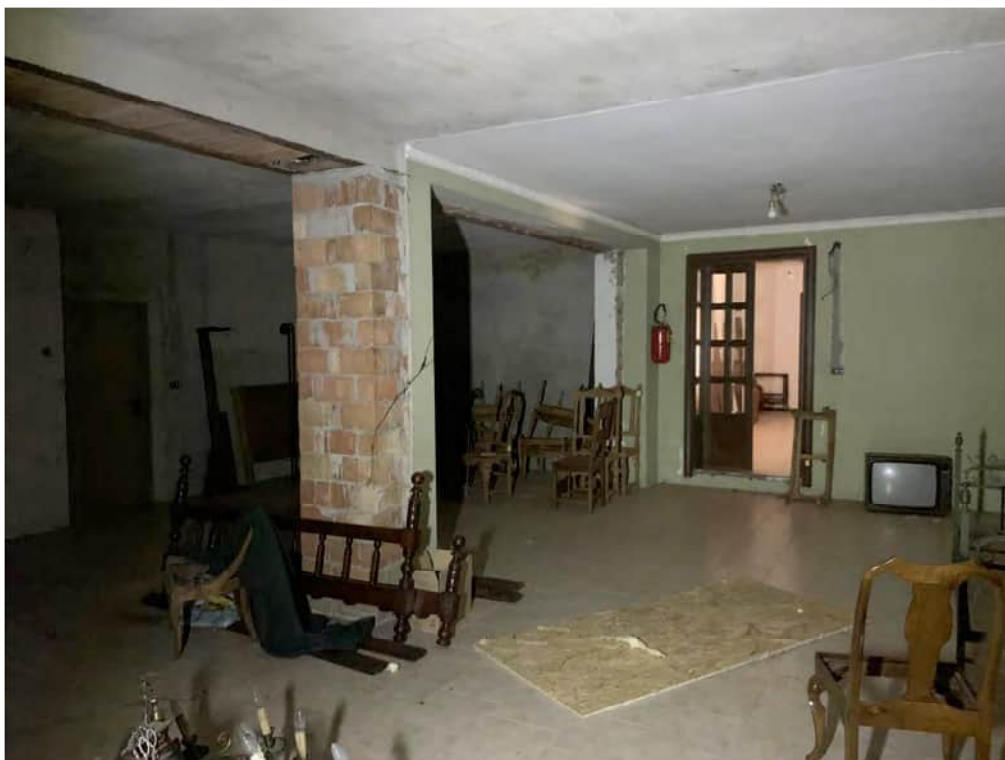
Esposizione 2

- nel locale esposizione 2, le due finestre lato Est sono state murate;
- nella zona ovest, inserimento di porte e finestre interne tra i locali esposizione.

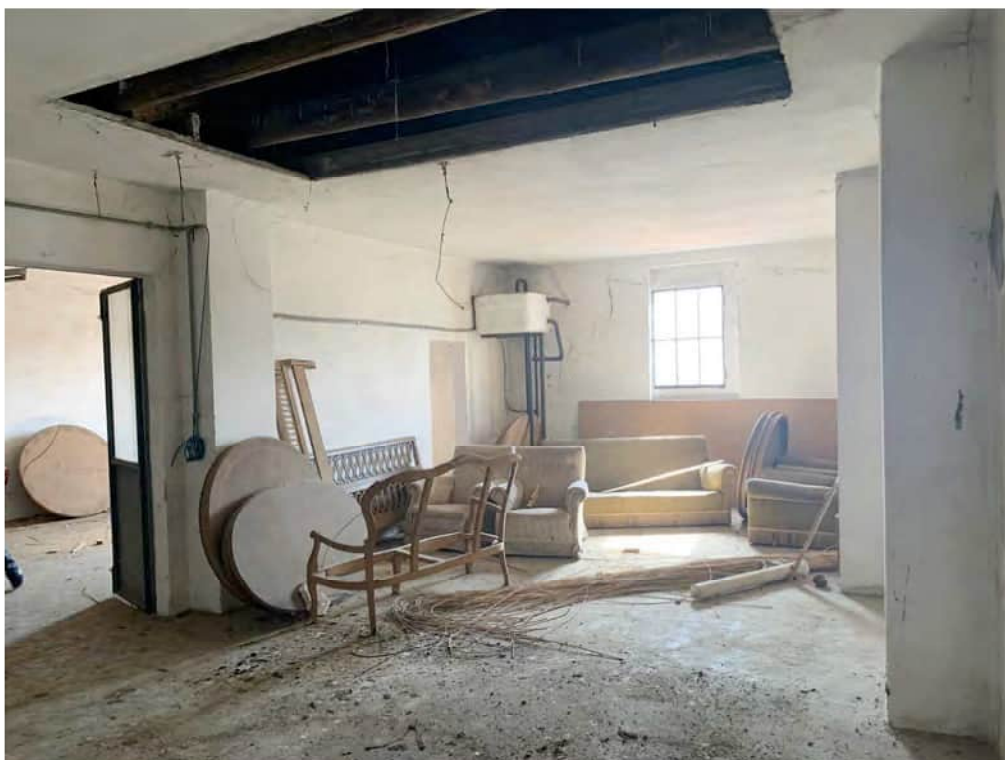
NOTA: il locale magazzino disposto nell'angolo Sud/Est del P. Primo comprende una porzione di proprietà di terzi (M. 120 Sub 3) allo stato attuale raggiungibile solo dall'interno dell'immobile pignorato e, pertanto, a carico di quest'ultimo si configura di fatto una servitù di passaggio pedonale.

Magazzino 4 a sinistra – Porzione di terzi M. 120 sub 3 a destra

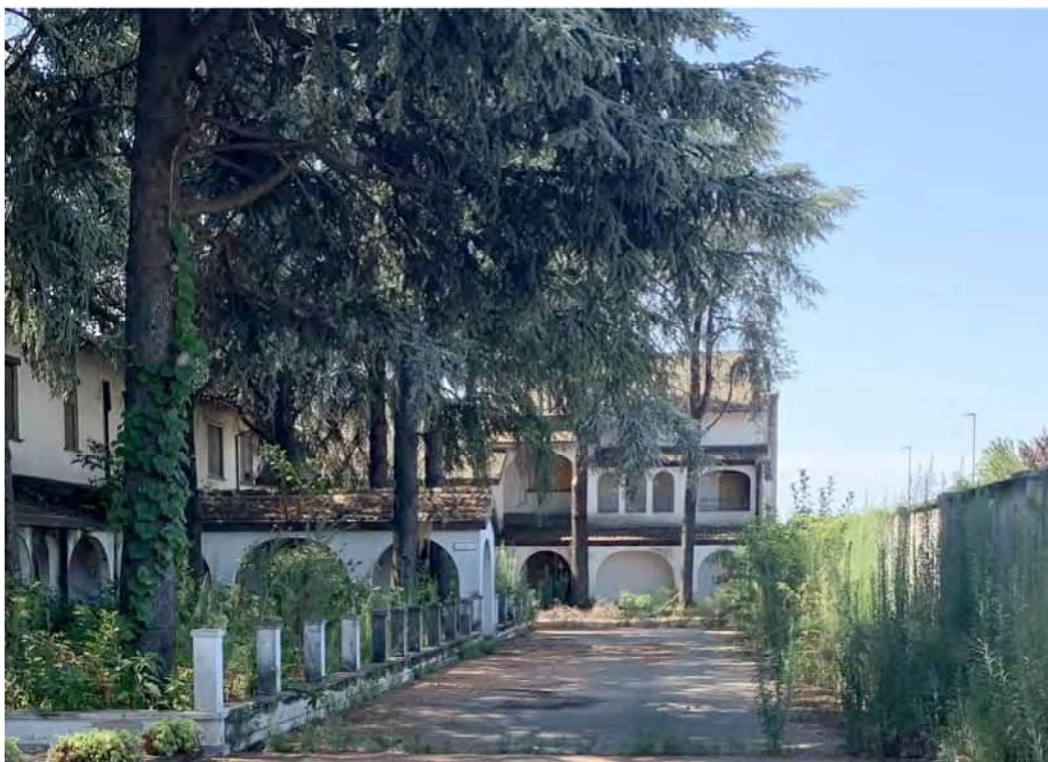
La stessa, dislocata perlopiù nella zona Nord ed Ovest (area di accesso alle unità sub 9 e sub 11) ed in parte lungo il confine Est (corridoio di servizio), è delimitata da recinzione e sistemata parte a verde, parte in terra battuta ed parte in battuto di cls. Si precisa che tale pertinenza comune non risulta espressamente indicata nell'atto di pignoramento nel quale viene però precisato che lo stesso comprende le pertinenze del bene pignorato ed i frutti relativi.

Corte di pertinenza sub 10 zona Nord ed Ovest

NOTA: la zona di cortile comune M. 103 Sub 10, lungo tutto il lato Est presenta una copertura in ferro e onduline in plastica non autorizzata – difformità non sanabile.
